RÉFÉRENCE :FSA 202402

OBJET : Problème de connexion de la colonne de direction

FSA TYPE : Rappel

Sinceres salutations  
Ingénierie de service Ford Trucks

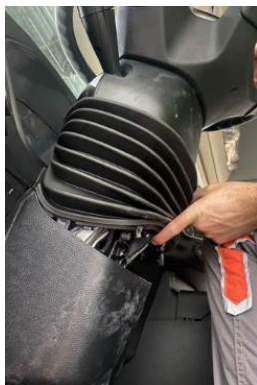
- Déplacez la direction en position verticale
- Retirez le soufflet de direction et veillez à ne pas casser l'axe du soufflet de direction
- Soulevez le soufflet avec votre main

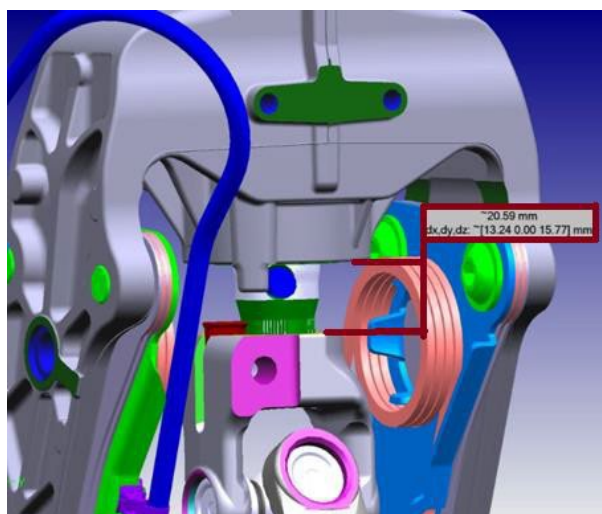
- Vérifiez si le boulon s'insère dans le canal. Si vous voyez le canal, les véhicules sont en NOK.
- Mesurez la distance entre la colonne et la surface de l'arbre.
- Si la distance supérieure à 20-25 mm des véhicules sont NOK

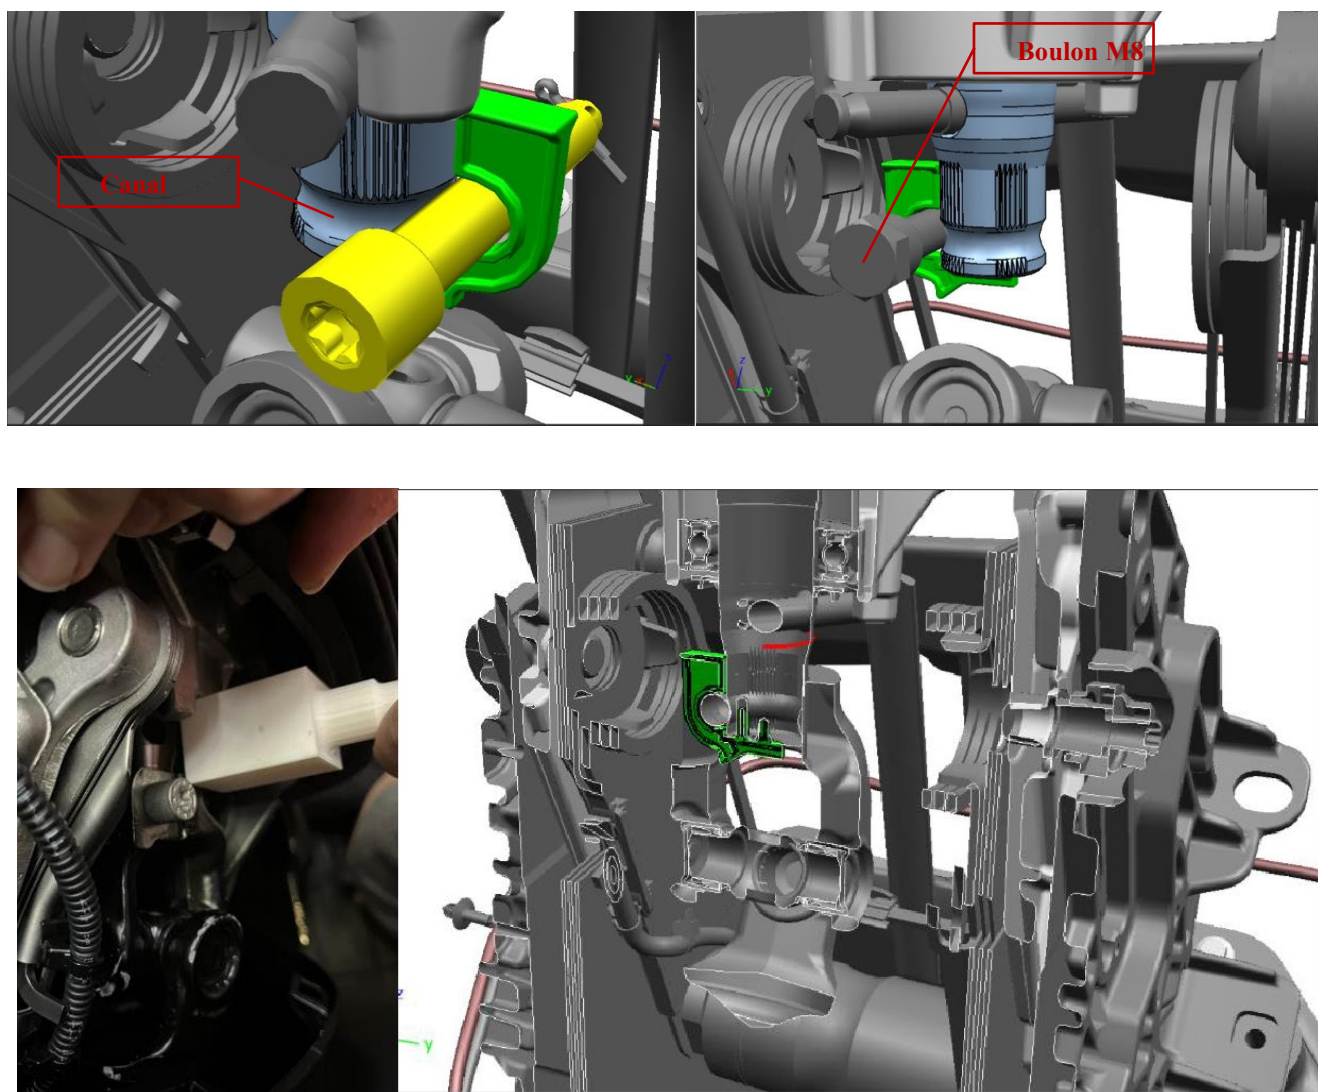
**D'ACCORD  
LE CANAL N'EST PAS VISIBLE**

- Lorsque vous détectez des véhicules NOK, desserrez le boulon M8
- Assurez-vous que le boulon s'insère dans le canal et serrez le boulon M8 à un couple de 40 Nm
- Fixez le soufflet de direction de manière appropriée.

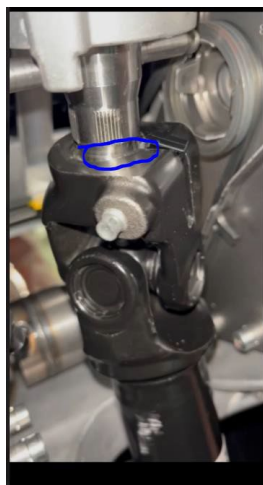
**NOK**  
**LA CHAÎNE EST VISIBLE**
