## PROCÉDURE DE SERVICE

RÉFÉRENCE : FSA 202407

OBJET : Dysfonctionnement de l'ADR dû à un contact entre l'œillet et le châssis

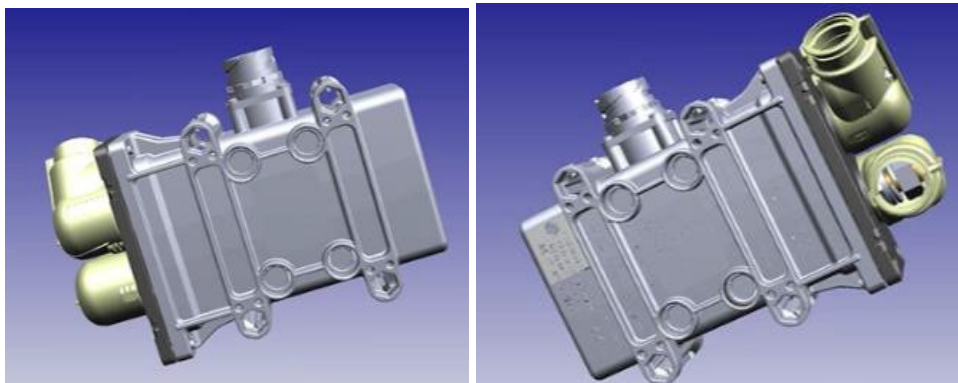
### Module Littelfuse (NC46 14526 BA) :

Les œillets de mise à la masse ont été montés comme éléments supplémentaires dans les modules ADR de la marque Littelfuse. Si ces œillets entrent en contact avec le châssis, le module ADR ne fonctionne pas en raison de la formation d'un court-circuit. Par conséquent, les œillets seront recouverts d'un ruban isolant.

- Pour le module ADR de marque Littelfuse, les œillets doivent être recouverts d'un ruban isolant comme suit. (référence du ruban isolant : FC46 1A303 AA). **1 partie de ruban peut être utilisée pour 50 véhicules.( 1/50)**
