## PROCÉDURE DE SERVICE

RÉFÉRENCE : FSA202408

OBJET : Mouvement axial de l'arbre de la pompe à huile

TYPE FSA : Mise à jour avant la vente

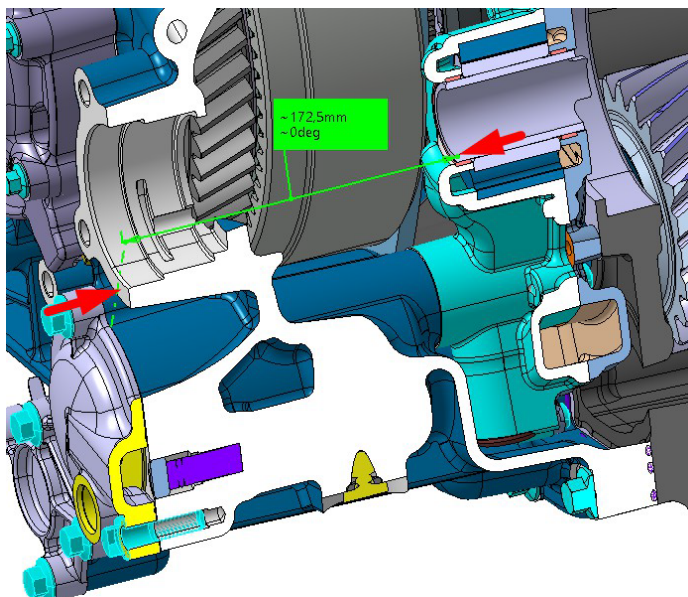
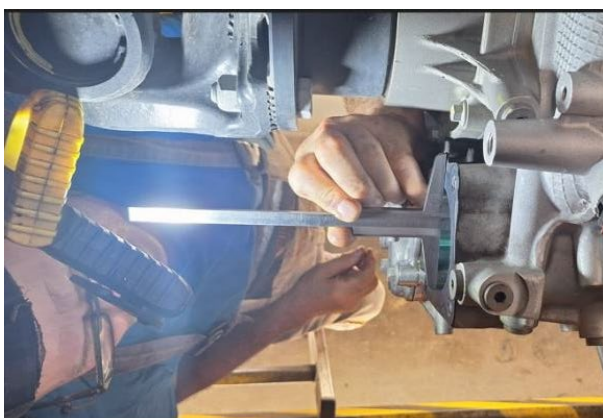
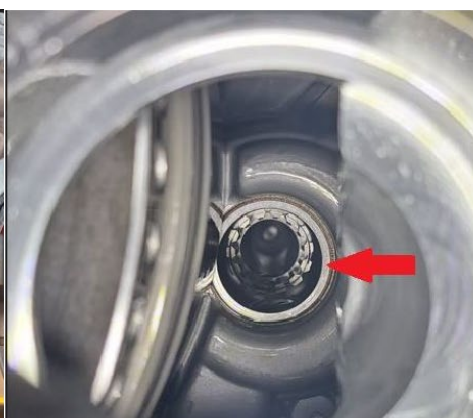
- La distance axiale entre l'arbre de la pompe à huile et la face du siège de la bride de prise de force peut être mesurée à l'aide d'un pied à coulisse.
- L'opérateur doit s'assurer que le pied à coulisse repose correctement sur la face latérale de l'arbre de la pompe à huile.
- La distance entre l'arbre de la pompe à huile et la face du siège de la bride de prise de force doit être de 172,5 mm nominal. 3 x mesures doivent être effectuées pour garantir l'exactitude.
- Si la mesure est inférieure à **172,5 mm**, l'opérateur doit essayer de vérifier visuellement la pompe à huile contre tout mouvement axial. Si l'arbre de la pompe à huile semble être déplacé axialement, la transmission doit être remplacée par une neuve. (\*)

(\*) Les mesures de l'arbre de la pompe à huile doivent être documentées par des photos avant le remplacement de la transmission.
