RÉFÉRENCE : FSA202102

OBJET : Moteurs 12,7 L Tendeur de courroie remplacé

FSA202102 : Le remplacement du tendeur de courroie est dû à une casse bruyante observée sur les moteurs de 12,7 L.

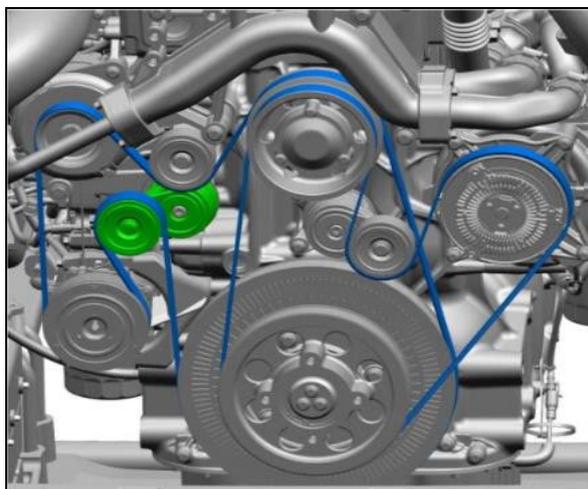
2- À l'aide d'une clé de 15 mm, tirez le tendeur et retirez la courroie du tendeur.

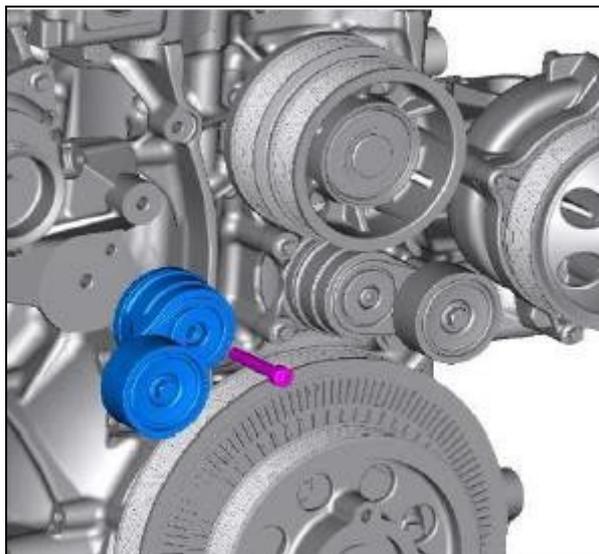
3- Retirez le tendeur en desserrant le boulon de connexion.

4- Installez le nouveau tendeur d'entraînement principal en serrant le boulon de connexion M10x1.5x60 (W500110) à 47.5 ± 7.2 Nm
