RÉFÉRENCE : FSA202004 A&B

DATE :14.02.2020

OBJET : MISE À JOUR DE LA BCU DES CAMIONS FORD, DU F-MAX ET DES VÉHICULES 16MY

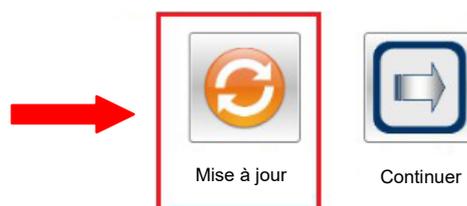
L'unité sur laquelle vous travaillez dispose d'une mise à jour. Voulez-vous effectuer la mise à jour maintenant ? (La mise à jour est conseillée)

- Après avoir sélectionné BCU en cliquant sur « Cliquer pour scanner », cliquez une fois de plus pour accéder au module BCU.
- Après être allé dans BCU, si l'écran ci-dessous s'affiche, veuillez cliquer sur le bouton « Mettre à niveau ». Cela peut prendre 5 à 8 minutes si le module a une mise à jour. Pendant ce temps, veuillez ne pas vous engager avec l'ordinateur pour d'autres travaux et assurez-vous que la batterie et la vitesse du réseau sont correctes.

La mise à jour sera effectuée automatiquement. Veuillez appliquer les instructions.
