INSTRUCTIONS D'ENTRETIEN

RÉFÉRENCE : FSA202010

**OBJET : Modernisation des raccords
de tuyaux ECAS**

TYPE FSA : Notification au client

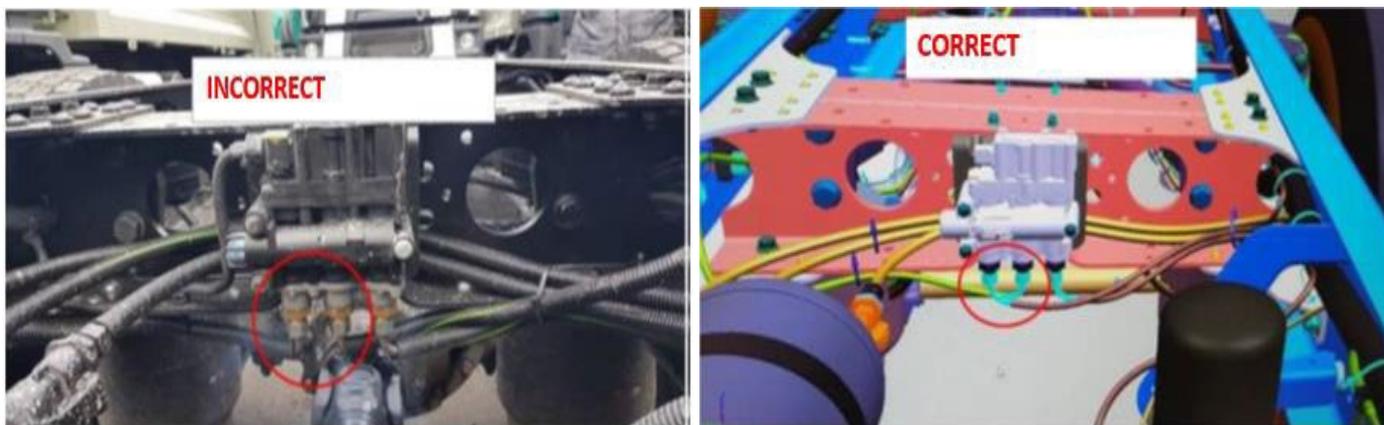
Les photos ci-dessous montrent les raccords de la vanne ECAS.

L'image de gauche montre l'état incorrect et l'image de droite montre le type de connexion qui devrait être.

Si aucune position incorrecte n'est détectée dans les raccords, veuillez vérifier les valeurs de couple et les fuites d'air du tuyau. Les étapes ci-dessous doivent être appliquées en cas de connexion incorrecte sur les véhicules ;

1. Les raccords d'air des orifices 22 et 23 de la vanne ECAS doivent être retirés.
2. Le tuyau d'air du soufflet de suspension qui se trouve sur le côté gauche du véhicule doit être monté dans le port 23, et le tuyau d'air du soufflet de suspension sur le côté droit dans le port 22.
3. Les raccords de tuyauterie doivent être au couple de 40 Nm et les fuites d'air doivent être contrôlées.
