RÉFÉRENCE : FSA202012

**PROBLÈME : Mise à jour de l'étalonnage de l'ECU des moteurs de 9,0 L et nettoyage de l'EGR**

**TYPE FSA : UPS ET PROCHAINE VISITE D'ENTRETIEN**

FSA202012 : Mise à jour de l'étalonnage de l'ECU et nettoyage EGR pour les camions à ordures 1833 EU6D.

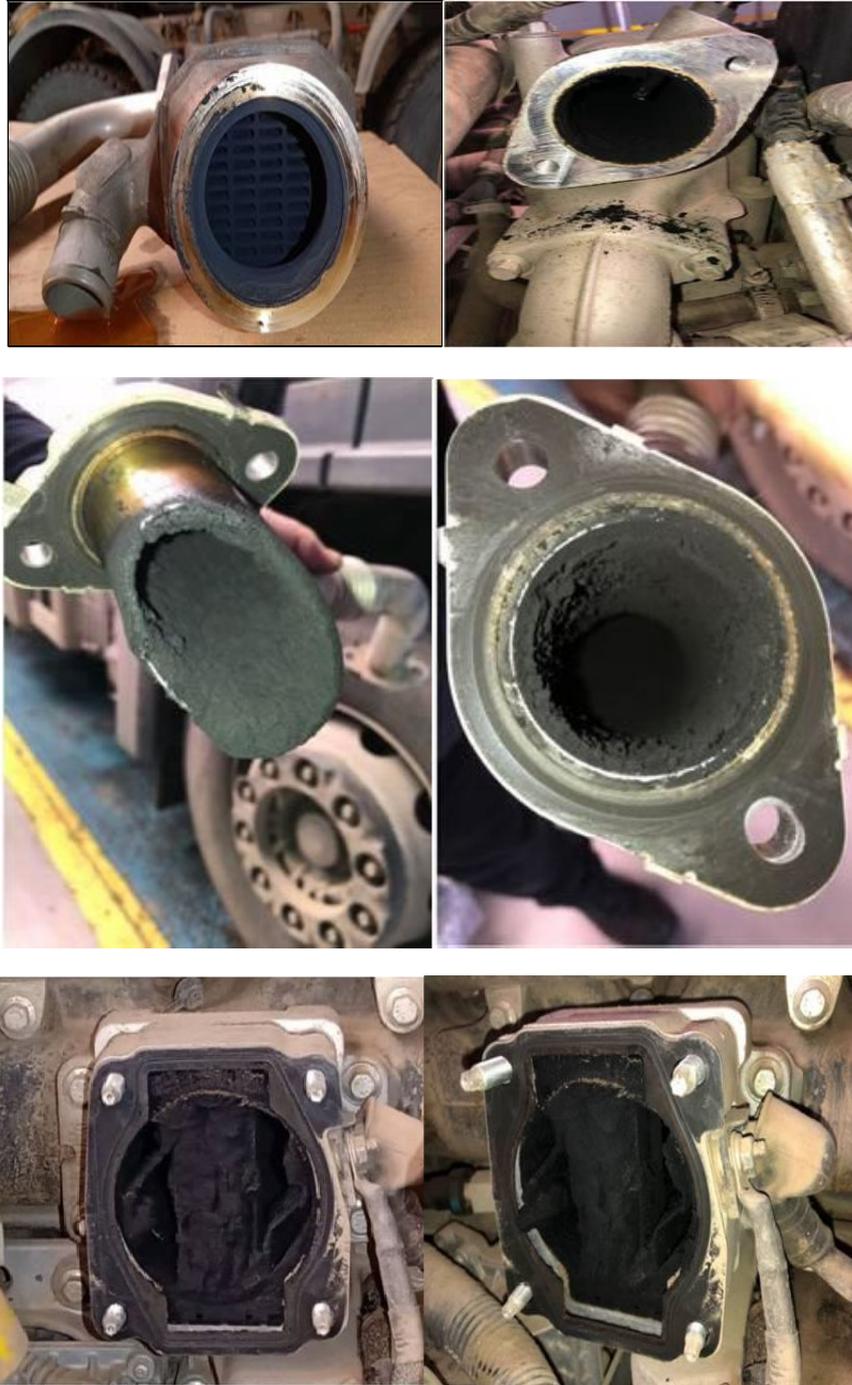
### Exemples EGR surchargés

- 1- Le collecteur d'échappement, le système EGR, le système d'admission du moteur sont démontés et photographiés pour observer le niveau de charge de suie (veuillez consulter les pages ci-dessous pour des exemples EGR surchargés). Après ce processus, le système doit être nettoyé et remonté. Les joints sont jetables et doivent être renouvelés. (Veuillez vérifier Moteur 9.0 L)

- 2- Manuel d'entretien et de réparation pour le processus d'assemblage EGR - Page 186)
- 3- Le processus de nettoyage est appliqué à l'appareil de nettoyage, la température de l'eau doit être inférieure à 100 ° C et inférieure à la pression de 5 bars. Aucun produit chimique acide ou sel ne doit être utilisé dans le processus de nettoyage. Si l'appareil de nettoyage n'est pas disponible, les opérations de nettoyage peuvent être externalisées.

**Assurez-vous que les pièces sont complètement sèches avant l'assemblage. (Veuillez utiliser le code de main-d'œuvre 232990HCDG Z pour les coûts d'opération externalisés)**
