**RÉFÉRENCE : FSA202015**

**PROBLÈME : Mise en œuvre du serrage avec loctite pour les boulons de charnières supérieures de porte**

**TYPE FSA : UPS & PROCHAINE VISITE DE SERVICE**

**FSA202015** : L'application de Loctite se fera sur les boulons de charnière supérieure de porte Ford Trucks F-MAX.

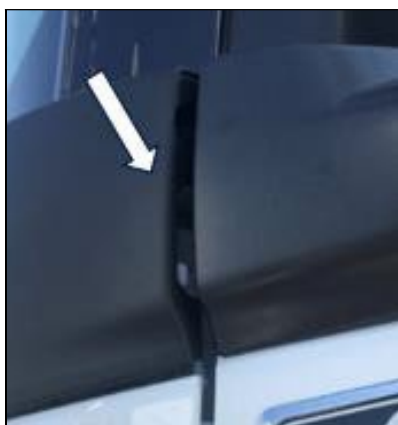
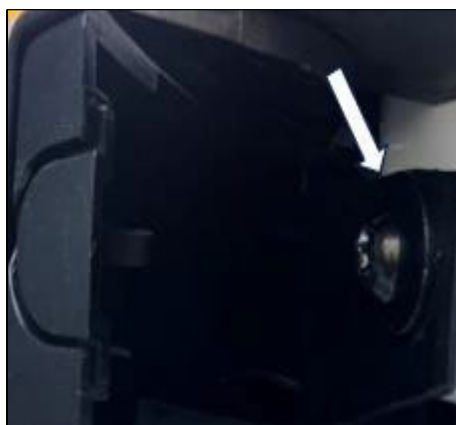
Étant donné le risque de perte de couple des boulons de charnière supérieure de porte Ford F-MAX, 2 des 3 boulons seront serrés avec de la Loctite et le boulon restant ne sera que resserré.

- 1- La porte doit être ouverte pendant le processus de retouche. L'articulation latérale du couvercle du capot doit être exempte de couple avec l'apex 30
