RÉFÉRENCE : FSA202018

DATE : 15.12.2020

OBJET : Retrofit du joint d'étanchéité du toit de la cabine

TYPE FSA : Prochaine visite de service

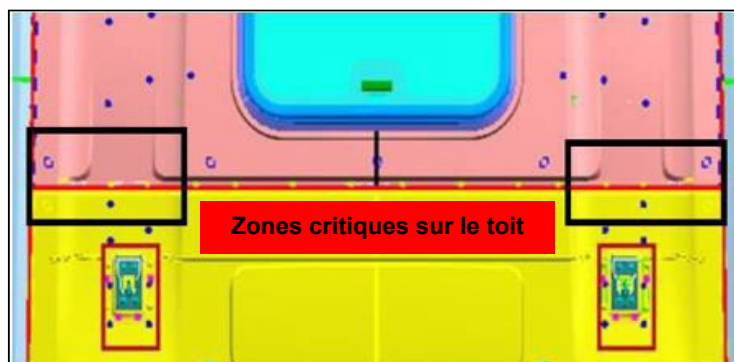
La cabine doit être inclinée pour contrôler et il ne doit y avoir aucune pression sur le toit de la cabine. (Veuillez ne pas marcher sur la cabine). Les bords de la zone d'application du joint doivent être vérifiés, en particulier les zones critiques, comme indiqué sur la figure 1, Si un problème est constaté (capillarité / fissure / trou dans joint, espace / ondulation / courbure dans la feuille ou joint non adhérent), veuillez amener le véhicule dans un endroit qui n'entrera pas en contact avec l'eau.

Figure 1 : Zones de contrôle critiques du toit F-max

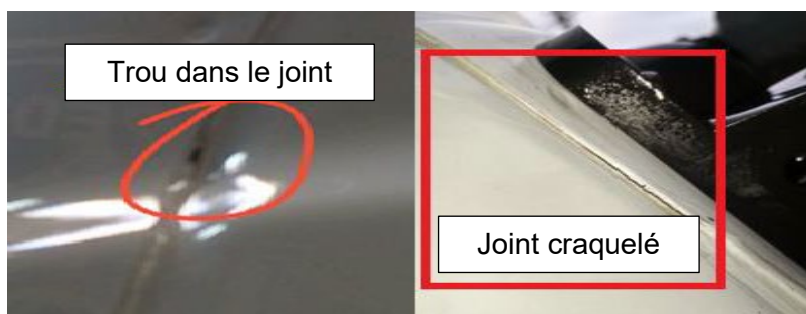
- Si des fissures ou des trous sont détectés dans le joint, ci-dessous 9 étapes doivent être appliquées ;

*Figure 2 : Trou dans le joint ou joint craquelé*

1. La zone d'application doit être nettoyée avec de l'alcool ou un diluant.
2. Le ruban de masquage doit être appliqué sur le bord de la zone problématique.

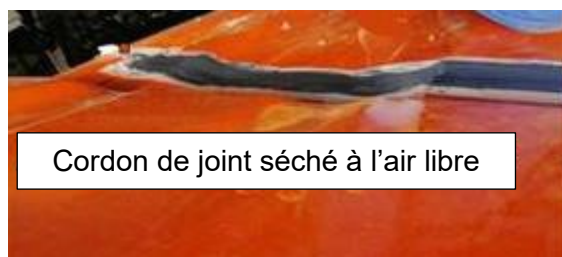
*Figure 4 : Application du joint séché à l'air*

3. Le joint séché à l'air doit être appliqué pour le trou ou la fissure du joint jusqu'à ce que le problème soit complètement couvert.
4. Veuillez attendre que le joint soit sec à l'air (au moins 40 minutes en dessous de 30°C, au moins 20 minutes au-dessus de 30°C)

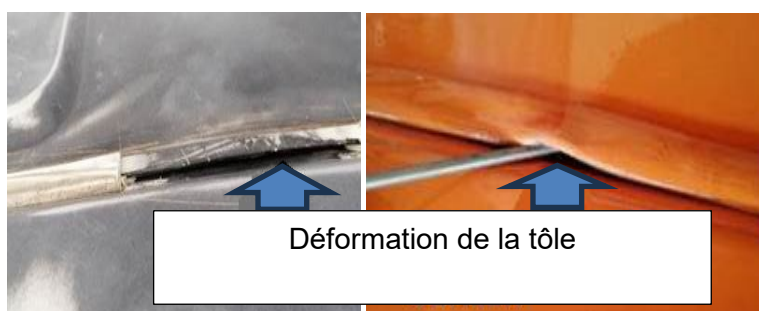
*Figure 5 : Problème de déformation de la tôle*

1. Veuillez gratter le joint qui se trouve sur l'espace, l'ondulation ou la courbure de la surface à l'aide d'une spatule ou d'un matériau de coupe. Ce faisant, veillez à ne pas endommager le matériau E-coat ou à ne pas voir la tôle.

2. La zone d'application doit être nettoyée avec de l'alcool ou un diluant.
3. Après le processus de nettoyage, remplissez l'espace où le problème se produit avec un joint séché à l'air jusqu'à ce que l'espace soit complètement rempli.
4. Veuillez attendre que le joint sèche à l'air (au moins 40 minutes en dessous de 30 ° C, au moins 20 minutes au-dessus de 30 ° C)
5. La dureté du joint doit être vérifiée à la main, si elle est ok, l'étape suivante doit être appliquée. S'il n'est pas correct (collant), le processus de séchage doit être poursuivi car il devient suffisamment dur.

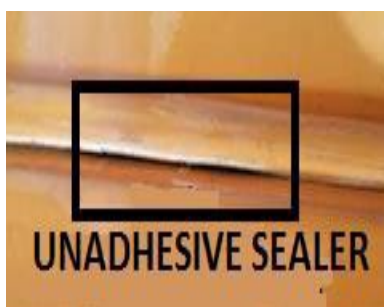
- Si des joints non adhésifs sont détectés sur le toit, suivez les 7 étapes ci-dessous.

Figure 7 : Joint non adhésif

1. Veuillez gratter le joint qui se trouve sur l'espace, l'ondulation ou la courbure de la surface à l'aide d'une spatule ou d'un matériau de coupe. Ce faisant, veillez à ne pas endommager le matériau E-coat ou à ne pas voir la tôle.

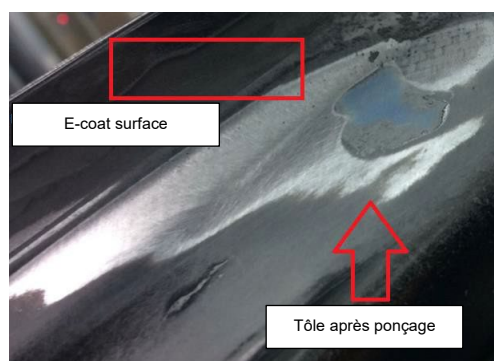
Figure 8 : E-coat et tôle
