## PROCÉDURE DE SERVICE

RÉFÉRENCE: FSA202419

OBJET: Mélange d'huile moteur

TYPE DE FSA: Avis du client

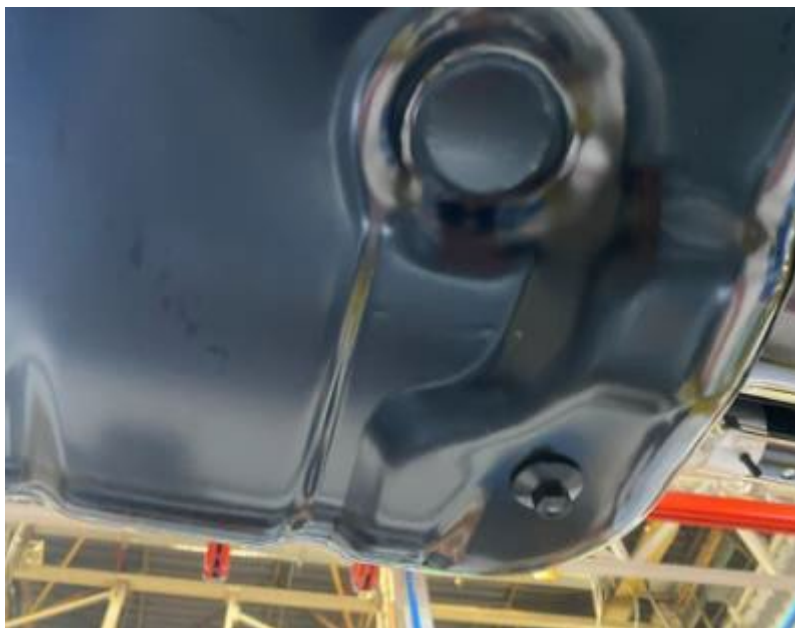
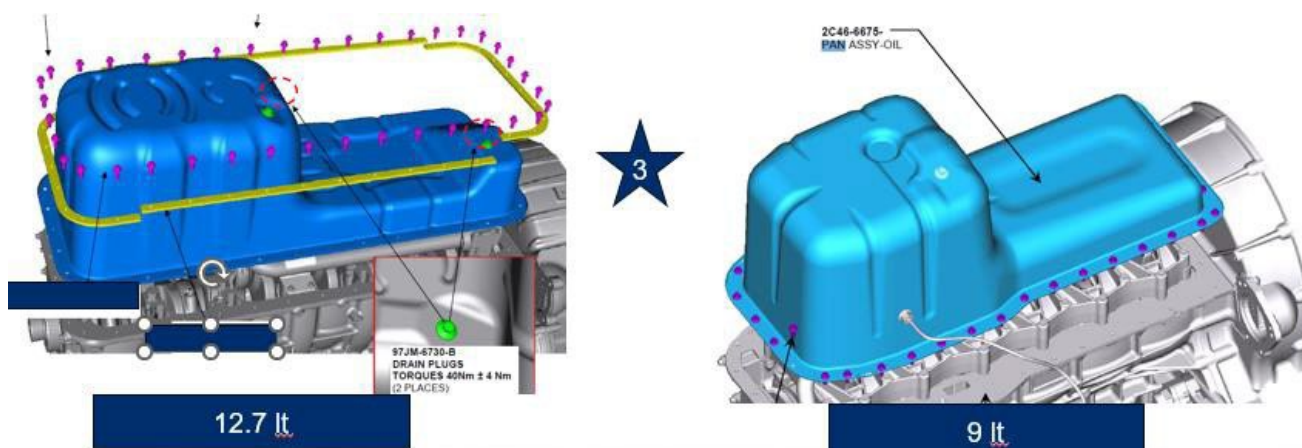
- Le bouchon de vidange du carter d'huile est retiré sous le canal et l'huile est vidangée dans une boîte séparée

- Une fois le processus de vidange d'huile terminé, les filtres à huile du véhicule sont retirés et l'huile restante doit continuer de s'écouler.
