## PROCEDURE DE SERVICE

RÉFÉRENCE : FSA 202503

OBJET : Contact carénage latéral et capteur de température échappement

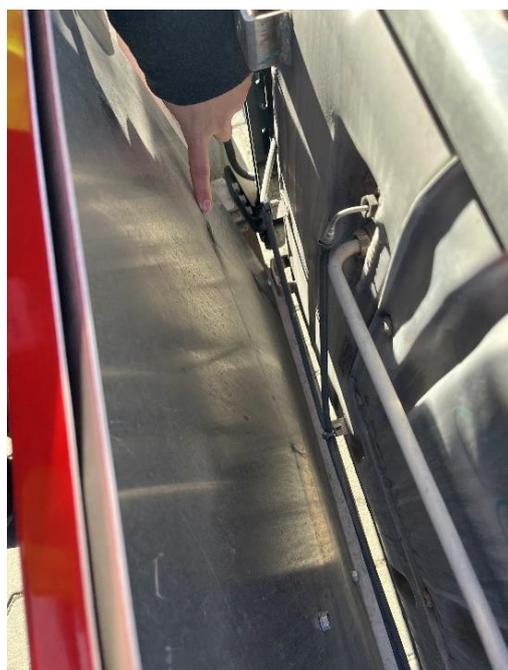
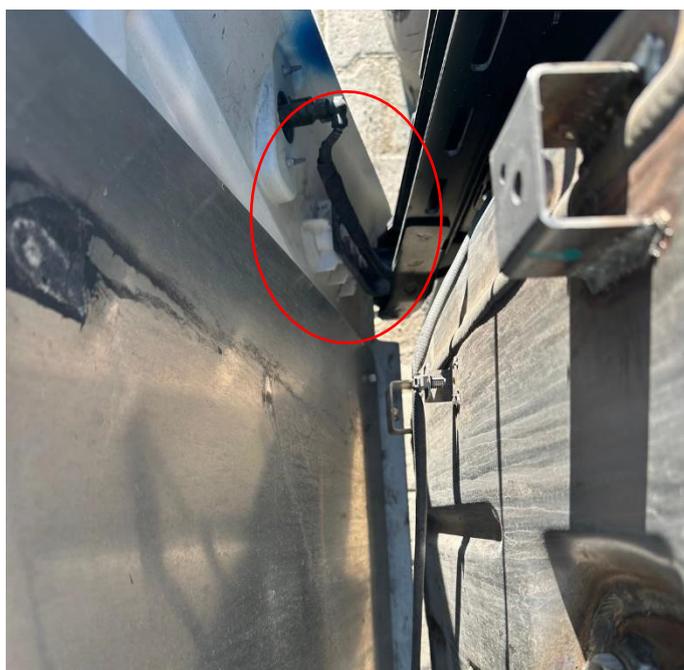
1. Le carénage latéral est soigneusement déplié. Ensuite, les cordes sont détachées et le carénage latéral est complètement abaissé.

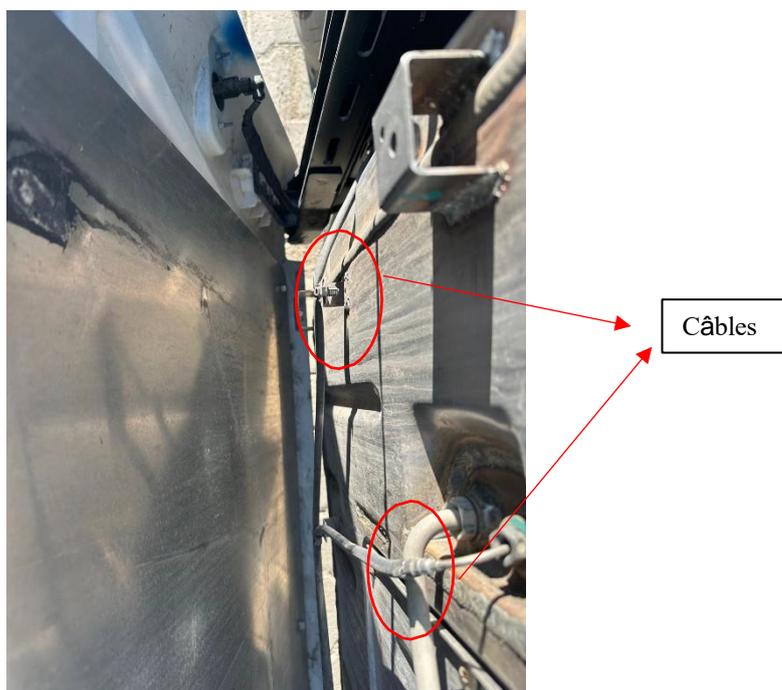
3. Ensuite, les câbles EGT du silencieux sont inspectés visuellement pour détecter tout dommage. **Si des dommages sont suspectés, les câbles EGT sont remplacés par des câbles neufs. (Câble n° GC46-12B591-DB)**

2. Les fixations du bouclier thermique sont détachées. **Ensuite, le bouclier thermique est retiré et ne sera pas remis en place.**

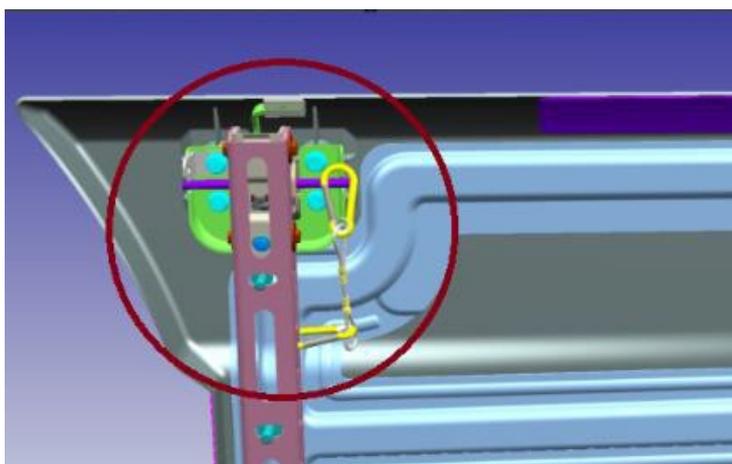
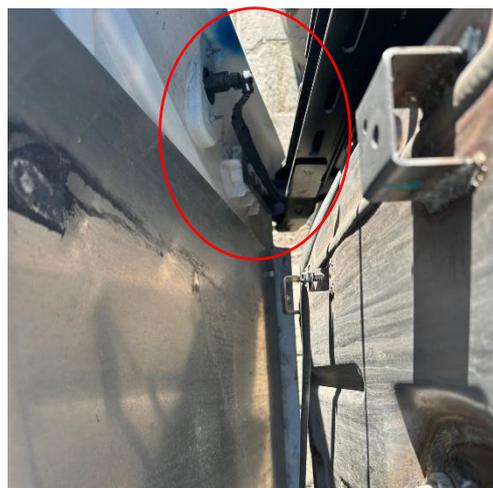
5. Les cordes sont attachées et il est vérifié si les cordes remplissent leur fonction lorsque Le carénage latéral est relâché.

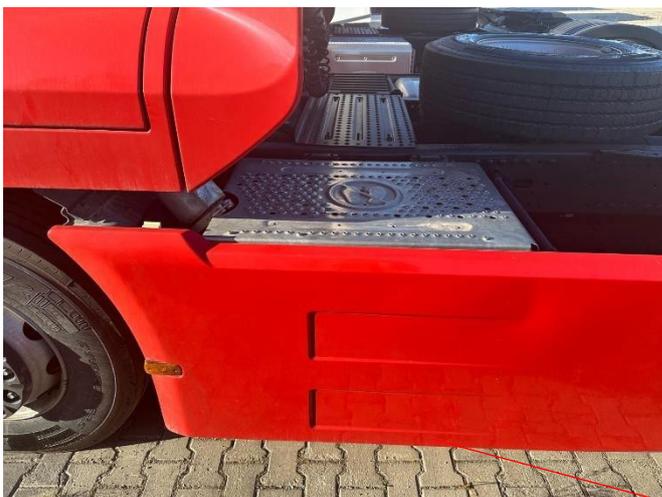
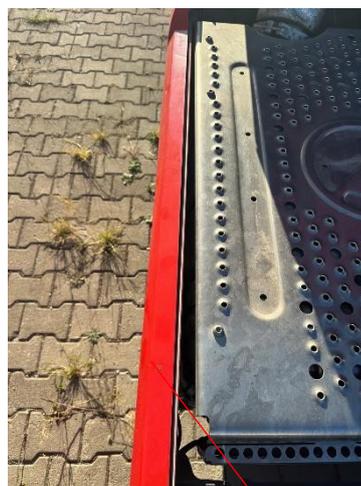
Position finale

6. Après s'être assuré que Le carénage latéral est correctement monté et ne bouge pas, faites une courte régénération afin de vérifier le fonctionnement du système.
