PROCÉDURE DE SERVICE

RÉFÉRENCE : FSA 202509

OBJET : RESSERRAGE DU COLLIER ET CONTROLE DE LA POSITION SUR LES TUYAUX DE LIQUIDE DE REFROIDISSEMENT

TYPE DE FSA : NOTIFICATION AU CLIENT

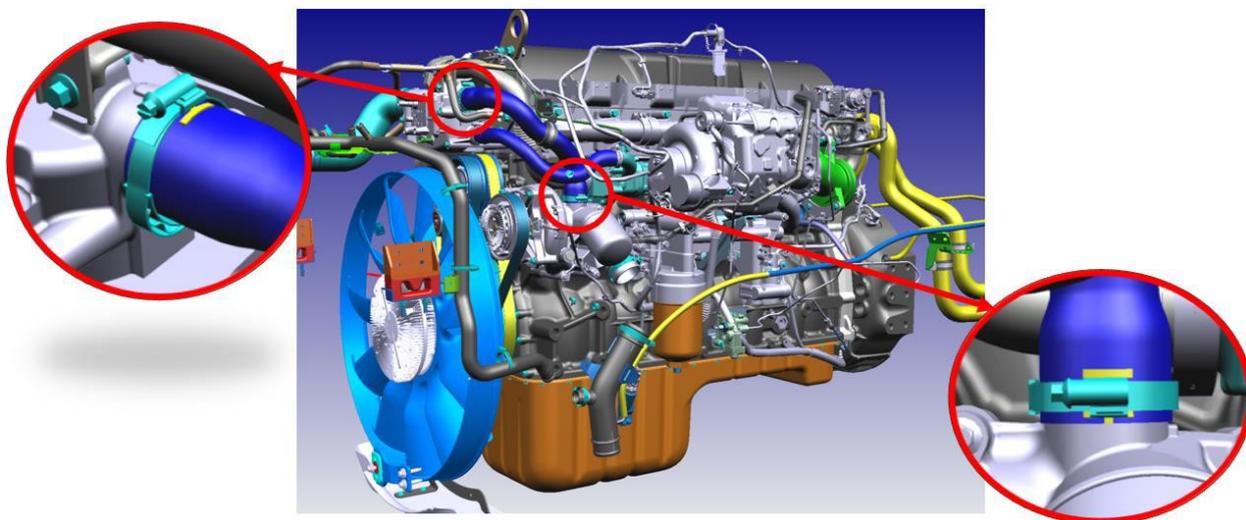
- La position des 2 colliers de la pièce SC46 8548 AB, dont l'image est disponible ci-dessous, doit être à l'intérieur des lignes de marquage en « H ». S'il n'est pas à l'intérieur des lignes de marquage « H », les colliers doivent être desserrés et les pièces doivent être mises en position et serrées à $5,4 \pm 0,5$ Nm.

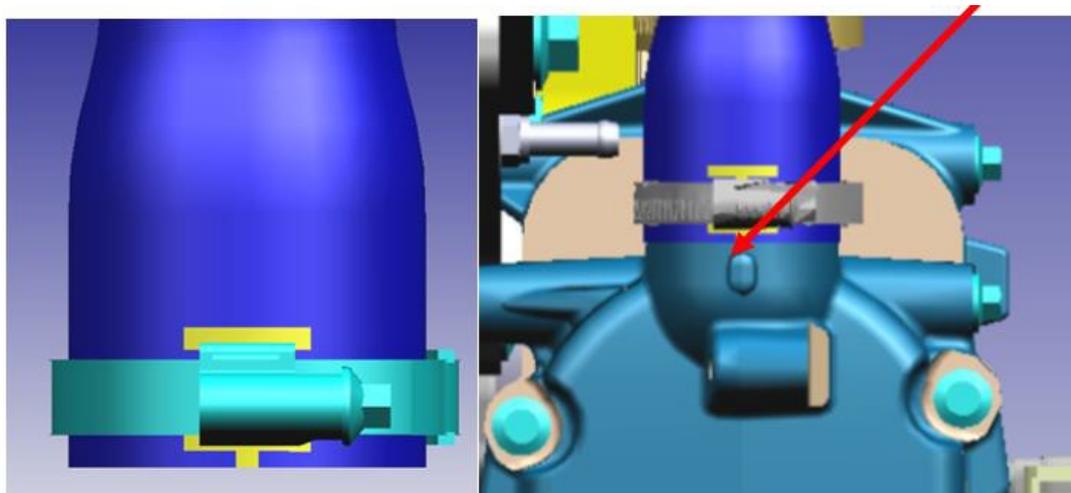
- Il convient de noter que la position rayée jaune sur le tuyau correspond à l'alignement

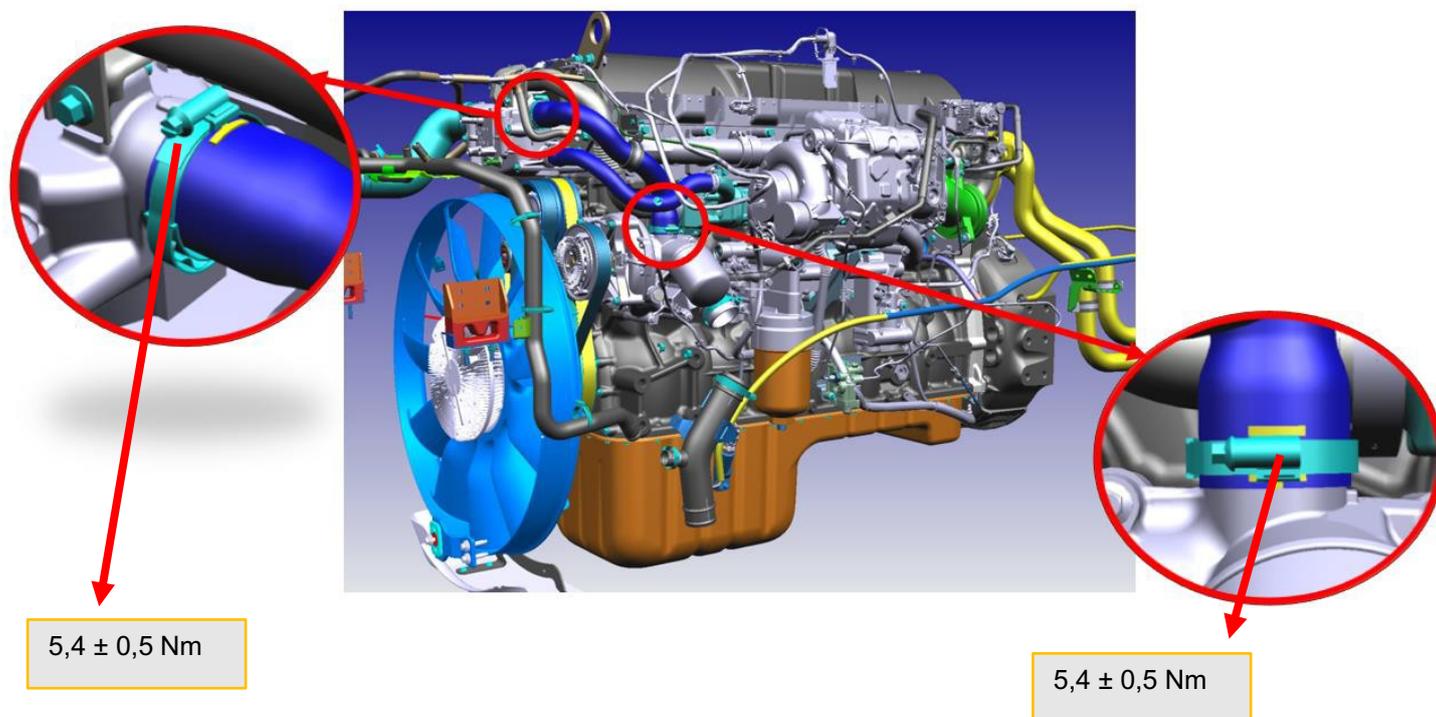
- Un resserrage doit être appliqué sur les deux pinces de la pièce SC46 8548 AB. La valeur du couple de serrage doit être mesurée à un minimum de 5 Nm. Les colliers inférieurs à 5 Nm doivent être resserrés à $5,4 \pm 0,5$ Nm.
