PROCÉDURE DE SERVICE

RÉFÉRENCE : FSA 202402

OBJET : PROBLÈMES DE CONNEXION DE LA COLONNE DE DIRECTION

TYPE DE FSA : RAPPEL

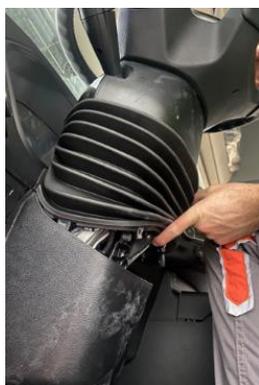
- Déplacez la direction en position verticale
- Retirez le soufflet de direction et veillez à ne pas casser l'axe du soufflet de direction
- Soulevez le soufflet avec votre main

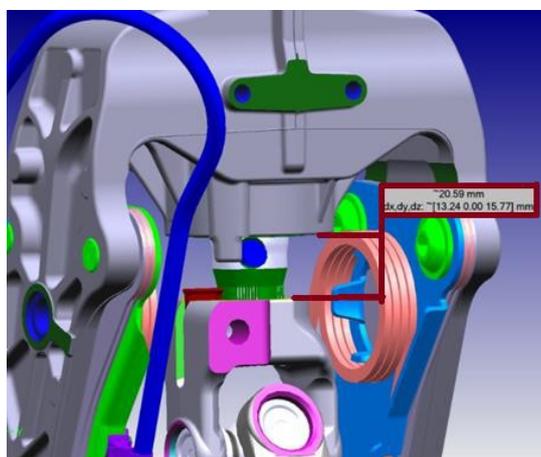
- Vérifiez si le boulon s'insère dans le canal. Si vous voyez le canal, les véhicules sont en NOK.
- Mesurez la distance entre la colonne et la surface de l'arbre.
- Si la distance supérieure à 20-25 mm des véhicules sont NOK

- Lorsque vous détectez des véhicules NOK, desserrez le boulon M8
- Assurez-vous que le boulon s'insère dans le canal et serrez le boulon M8 à un couple de 40 Nm
- Fixez le soufflet de direction de manière appropriée.

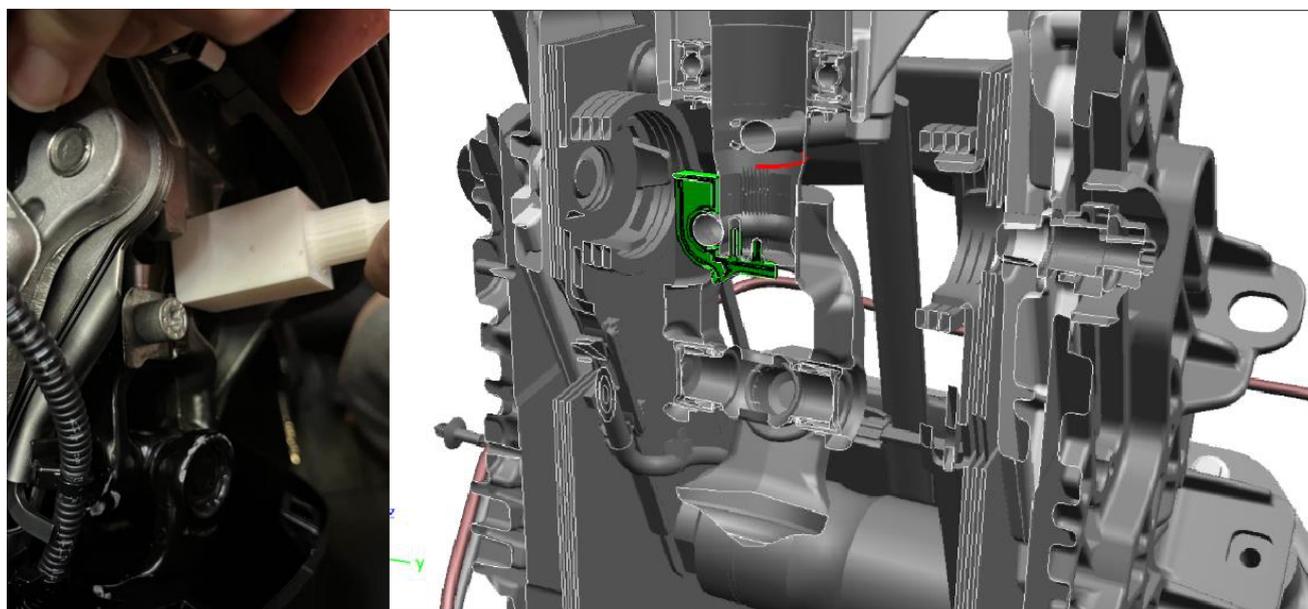
OK
LE CANAL N'EST PAS VISIBLE

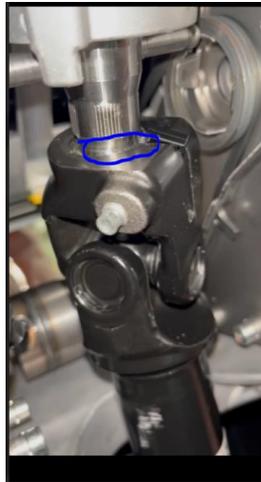
NOK
LA CHAÎNE EST VISIBLE
