## PROCÉDURE DE SERVICE

RÉFÉRENCE : FSA 202407

OBJET : DYSFONCTIONNEMENT DE L'ADR DU A UN CONTACT ENTRE L'ŒILLET ET LE CHASSIS

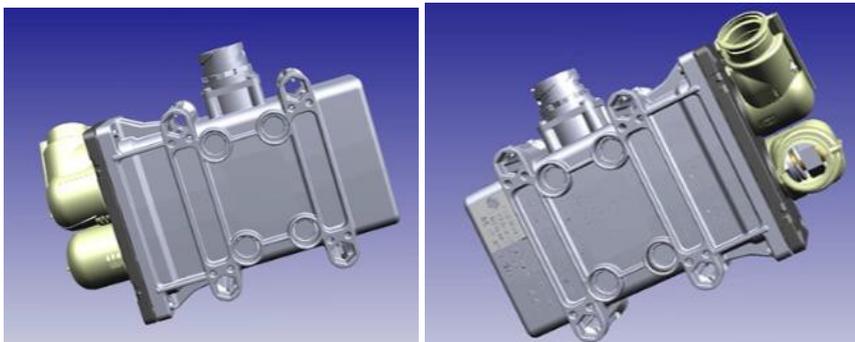
### Module Littelfuse (NC46 14526 BA) :

Les œillets de mise à la masse ont été montés comme éléments supplémentaires dans les modules ADR de la marque Littelfuse. Si ces œillets entrent en contact avec le châssis, le module ADR ne fonctionne pas en raison de la formation d'un court-circuit. Par conséquent, les œillets seront recouverts d'un ruban isolant.
