PROCÉDURE DE SERVICE

RÉFÉRENCE : FSA 202408

OBJET : MOUVEMENT AXIAL DE L'ARBRE DE LA POMPE A HUILE

TYPE DE FSA : MISE A JOUR AVANT LA VENTE

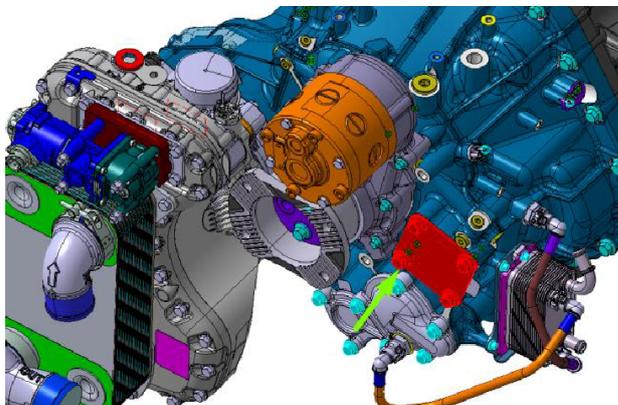
Figure 1: couvercle de la prise de force

1. Avant de vérifier le véhicule, veuillez démarrer le moteur au ralenti élevé pendant 5 minutes.
2. Assurez-vous que le véhicule est sur une surface plane.
3. La zone à vérifier est illustrée à la figure 1.
4. Si le véhicule n'est pas équipé d'une prise de force, retirez les 4 boulons W500442 et le couvercle et le joint d'étanchéité de la prise de force (LC46-7A765-A et LC46-7A732-A), comme illustré à la figure 2

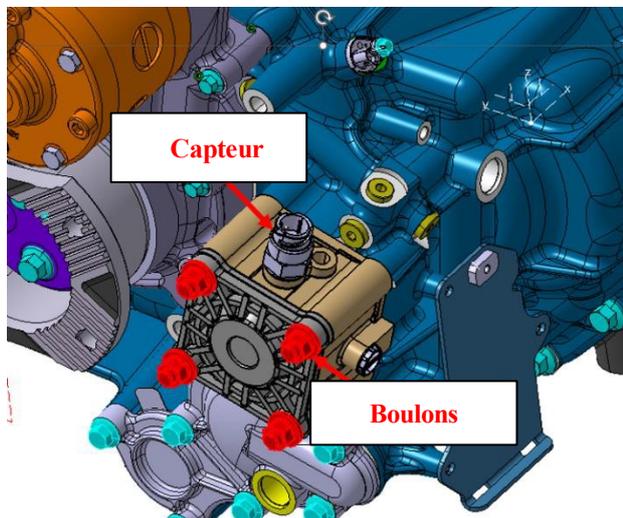
Figure 4 – Retrait de la prise de force

5. L'arbre de la pompe à huile de transmission peut être vu comme indiqué ci-dessous. L'arbre ne doit pas être déplacé axialement vers l'arrière de la transmission (vers la bride du couvercle de la prise de force). Comme l'observation visuelle peut être difficile, une jauge spéciale est mise à disposition pour vérifier le mouvement axial de l'arbre de la pompe à huile vers l'arrière de la transmission.
6. Si le véhicule est équipé d'une prise de force, la prise de force et l'arbre de prise de force doivent être retirés comme indiqué sur les figures 3 et 4. Les connecteurs du capteur doivent être retirés, la prise de force doit être retirée, puis le kit d'arbre doit être retiré de la transmission par le dispositif de retrait de l'arbre de prise de force. L'arbre de la pompe à huile de transmission serait visible et accessible via la jauge de commande et l'étrier.

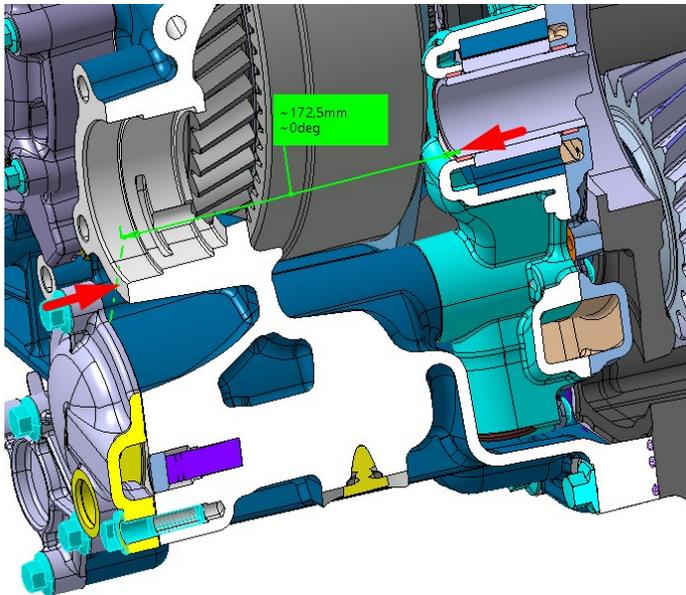
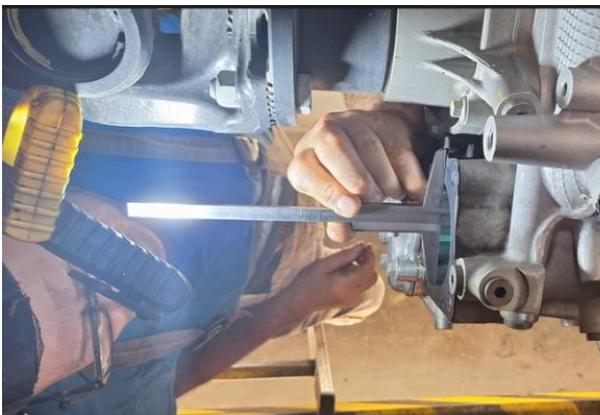
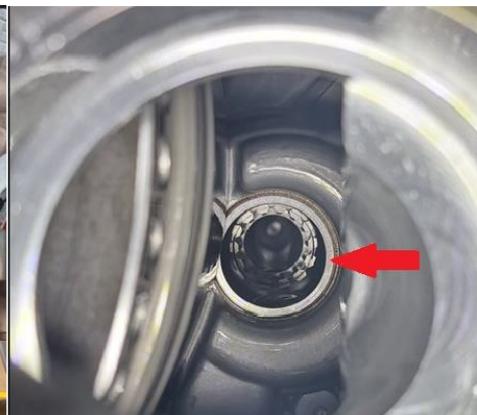
Étapes de contrôle (Vérification du mouvement de l'arbre de la pompe à huile avec un étrier)

- La distance axiale entre l'arbre de la pompe à huile et la face du siège de la bride de prise de force peut être mesurée à l'aide d'un pied à coulisse.
- L'opérateur doit s'assurer que le pied à coulisse repose correctement sur la face latérale de l'arbre de la pompe à huile.
- La distance entre l'arbre de la pompe à huile et la face du siège de la bride de prise de force doit être de 172,5 mm nominal. 3 x mesures doivent être effectuées pour garantir l'exactitude.
- Si la mesure est inférieure à **172,5 mm**, l'opérateur doit essayer de vérifier visuellement la pompe à huile contre tout mouvement axial. Si l'arbre de la pompe à huile semble être déplacé axialement, la transmission doit être remplacée par une neuve. (*)

(*) Les mesures de l'arbre de la pompe à huile doivent être documentées par des photos avant le remplacement de la transmission.
