PROCÉDURE DE SERVICE

RÉFÉRENCE : FSA 202315A/B

OBJET : Mise à jour EMS des véhicules Gen1.5 en raison d'une mauvaise information du pressostat de climatisation

Le service technique Ford Trucks

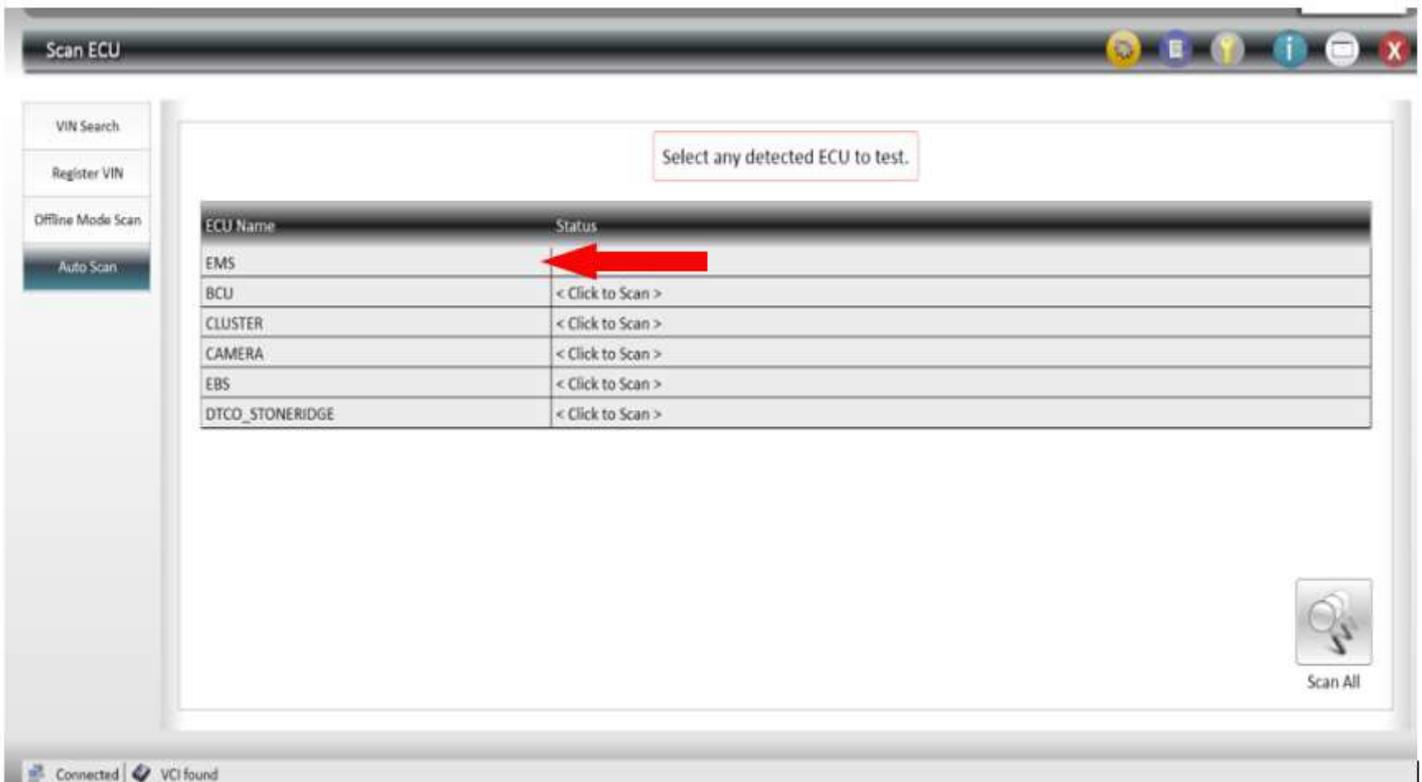
- Après avoir exécuté le programme, cliquez sur le bouton « Rechercher le module » et allez à la page qui définit les modules du véhicule « Module Choix du menu ». Sur cet écran, l'opération doit être effectuée sur le module EMS. Les captures d'écran ci-dessous appartiennent à FODP2 Lite, mais ce processus **peut être effectué via FODP2 Lite ou FODiT.**

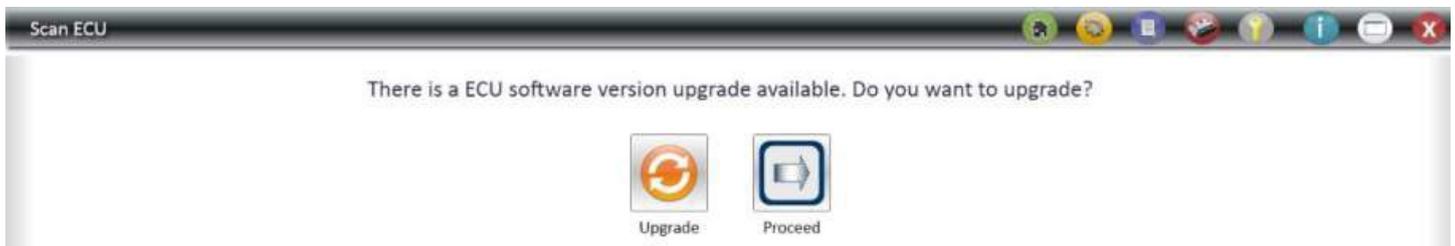
- Après avoir terminé la connexion requise, veuillez vous rendre dans le module EMS et si vous voyez l'écran ci-dessous, veuillez cliquer sur le bouton « Mettre à jour ». S'il y a une mise à jour du programme, ce processus peut prendre de 1 à 10 minutes. Veuillez ne pas toucher l'ordinateur pendant ce processus et assurez-vous que la connexion Internet et la batterie sont en bon état.

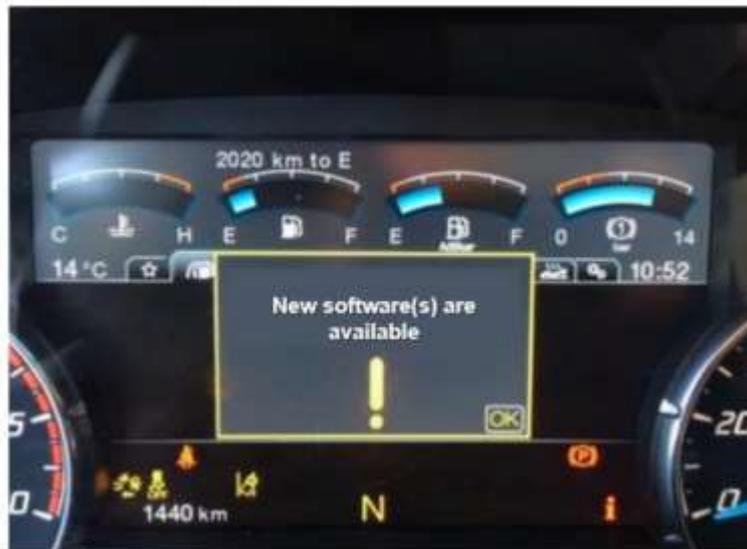
1. Dans les véhicules dotés de la fonction ConneCTruck, le logiciel à distance est envoyé automatiquement aux véhicules associés en arrière-plan.
2. Lorsque le premier contact est mis après le téléchargement du logiciel sur le véhicule, le message « De nouvelles mises à jour logicielles sont disponibles » s'affiche au tableau de bord.

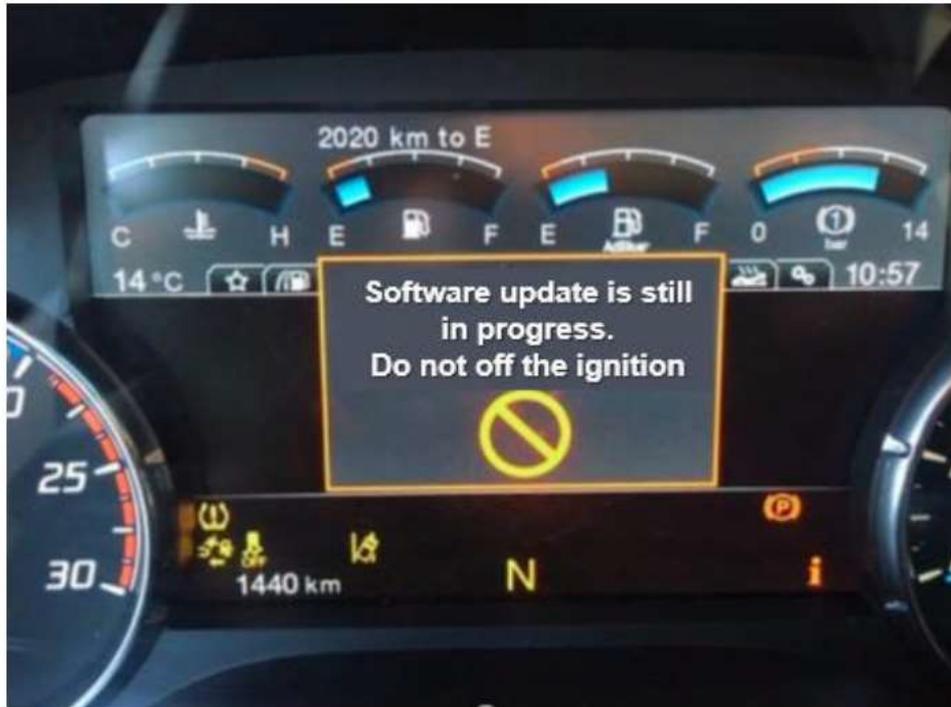
7. Au bout de 1 à 2 secondes, un message d'information indiquant que la mise à jour logicielle se poursuit s'affiche à l'écran.

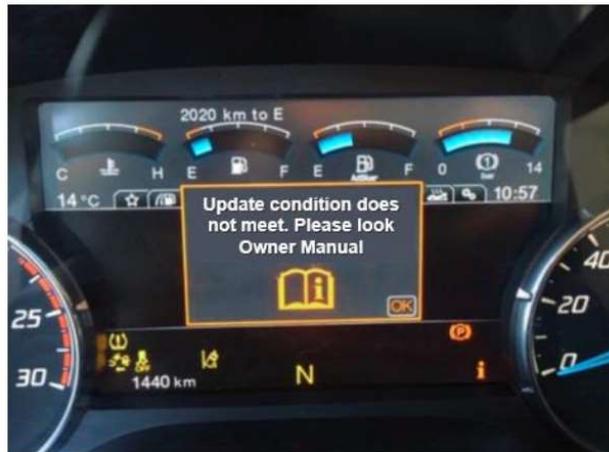
11. Si le processus de mise à jour logicielle échoue pour une raison quelconque, le processus est interrompu avec le message de notification approprié. Dans ce cas, le processus de mise à jour logicielle peut être démarré depuis le début en suivant les mêmes étapes.

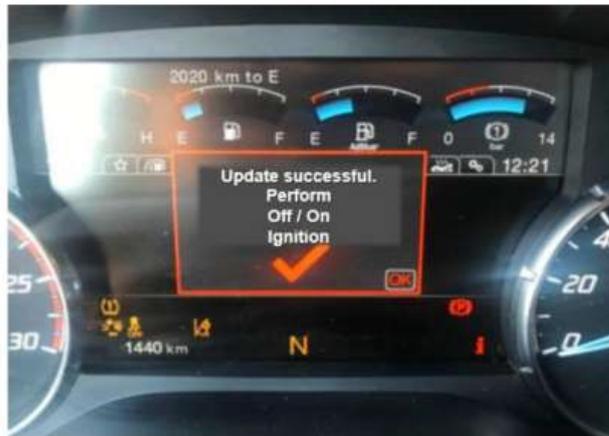
12. Si le processus de mise à jour logicielle réussit, le nombre de mises à jour logicielles en attente sera mis à jour après la notification correspondante.

Le message de mise à jour réussie ci-dessus apparaîtra sur le panneau d'affichage pendant 5 à 15 secondes et disparaîtra automatiquement. N'éteignez pas le contact pendant ce temps et attendez que le message disparaisse. Après un certain temps après la disparition du message, le contact peut être désactivé et activé. Vous pouvez vous référer au manuel du propriétaire pour plus d'informations sur le processus de mise à jour logicielle.
