INSTRUCTIONS POUR LE REVENDEUR

RÉFÉRENCE : FSA 202320

OBJET : mise à jour de l'étalonnage w-amt sur les véhicules f-max et legacy (2016 my)

FSA TYPE : Prochaine visite de service

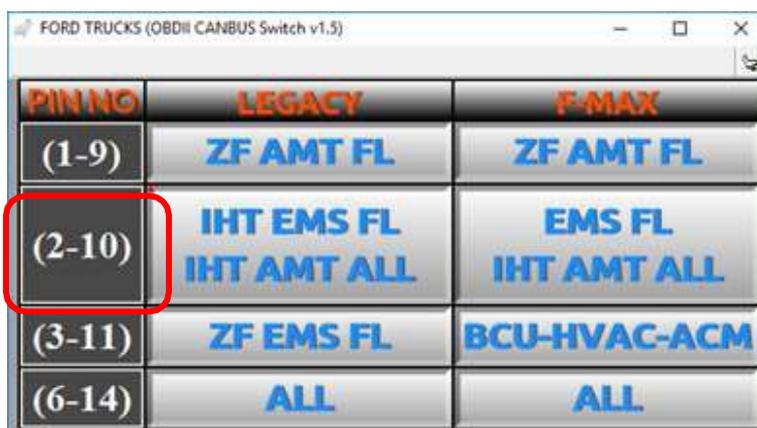
Visuel 1 : Ancien dispositif de mise à jour de la ligne CAN

- Sur les véhicules F-MAX et LEGACY (2016MY), pour la connexion par le module W-AMT, le bouton « (2-10) IHT AMT ALL » doit être cliqué depuis le dessous du programme. **Pour savoir si le bouton est activé, assurez-vous que la zone ci-dessous marquée passe à l'orange.**

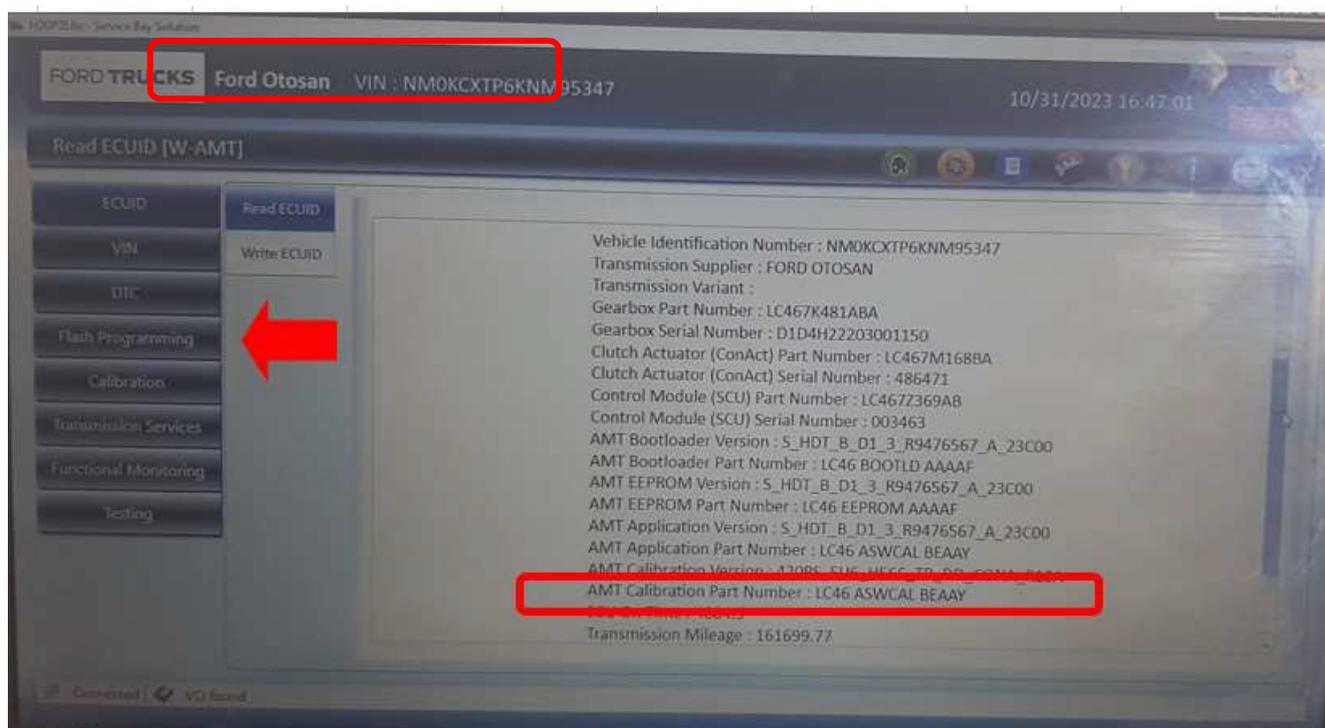
- Lorsque vous êtes entré dans le module W-AMT, entrez read ECUID pour vérifier le niveau d'étalonnage actuel. Si la version est de niveau ancien, l'opération de programmation du module doit être effectuée

Remarque : Le niveau du logiciel doit être de niveau LC46_ASWCAL_xxxAY ou supérieur.

- Après la mise à jour, une capture d'écran des informations du VIN et de la version du logiciel doit être ajoutée à **EW pendant le processus de réclamation.**

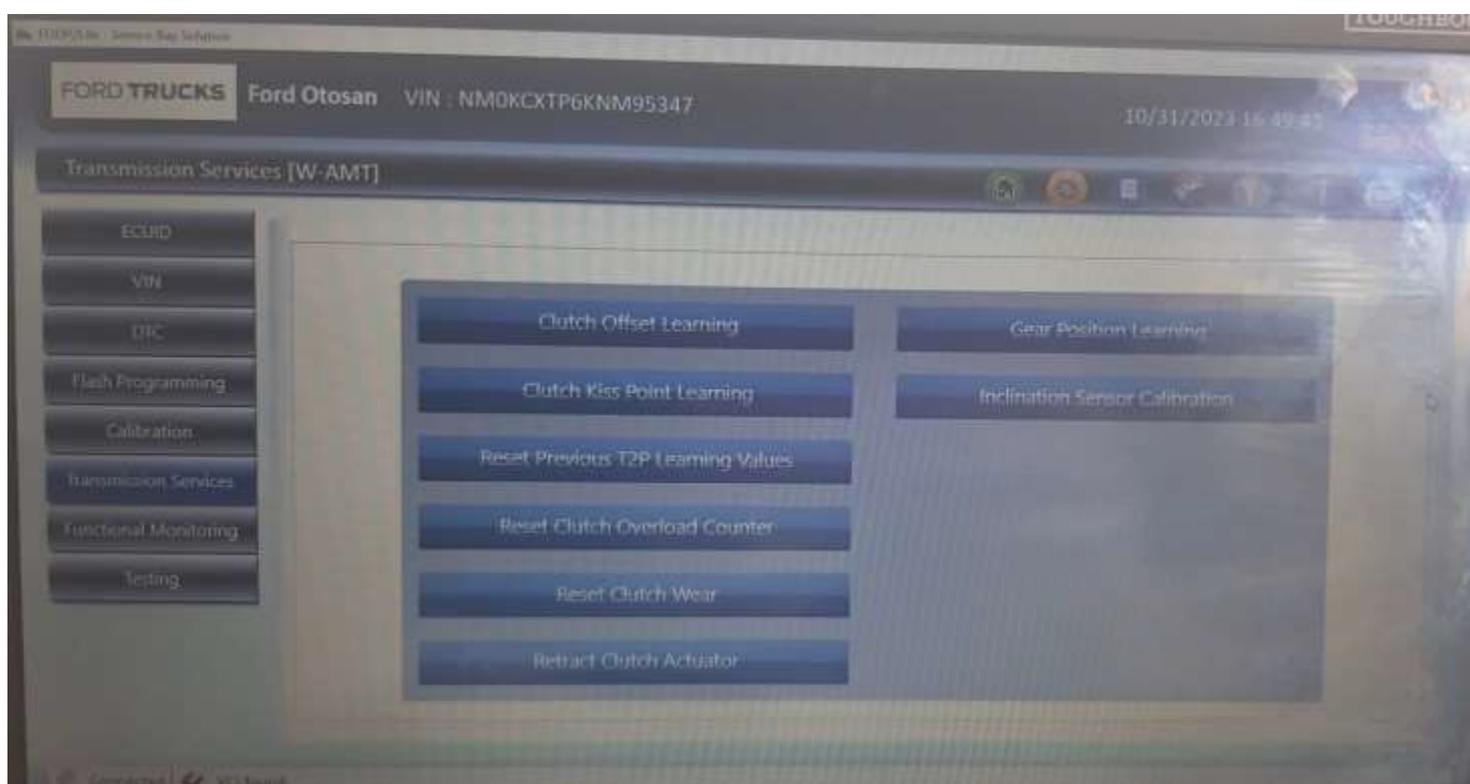
Si les codes d'erreur spécifiés ci-dessous sont lus activement, les étapes suivantes doivent être suivies dans l'ordre.

DTC(3 octets)	DTC à afficher	Définition du CIPH(Description)
7600FF	UeidASW_EOL Incomplet	Les opérations de fin de ligne n'ont pas été effectuées
7B00F8	UeidASW_Vehicle configuration non valide	Les informations du véhicule dans les paramètres de configuration sont incorrectes

- Après avoir terminé le processus de programmation du module, vous devez entrer dans l'écran « Services de transmission » et exécuter les fonctions suivantes dans l'ordre.

- 1- Réinitialisation T2P
- 2- Décalage de l'embrayage
- 3- Embrayage Kiss Point
- 4- Position du rapport
- 5- Étalonnage du capteur d'inclinaison
