PROCÉDURE DE SERVICE

RÉFÉRENCE : FSA 202321

OBJET : PROBLÈMES BRAS DE DIRECTION

Le service technique Ford Trucks

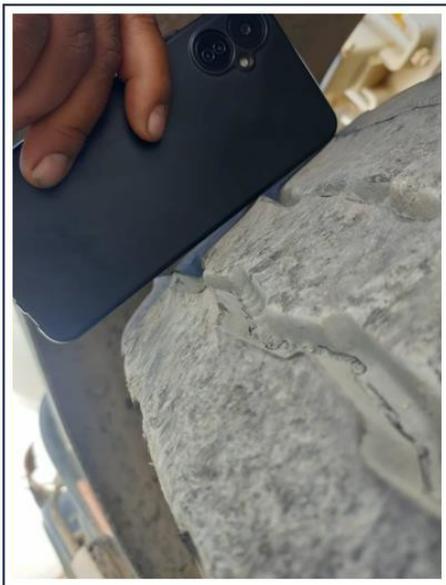
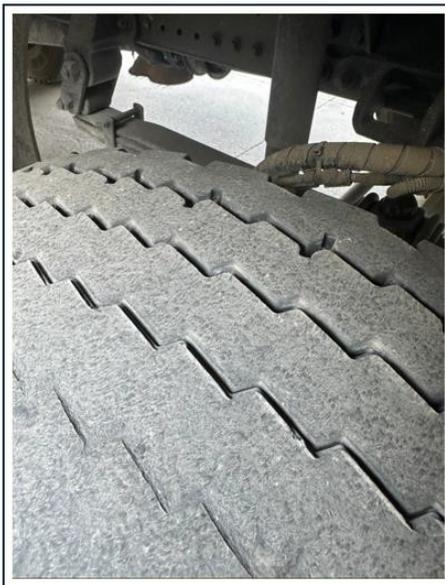
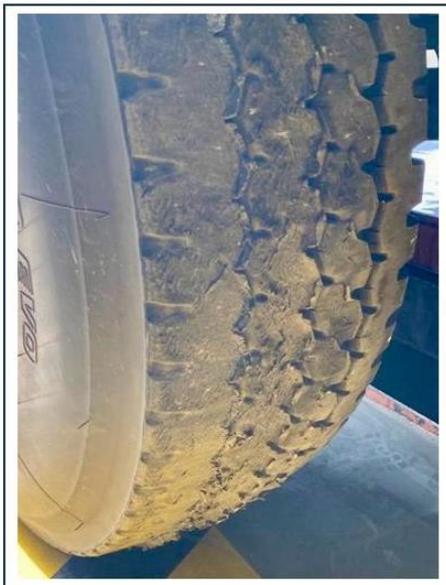
Usure du type échelle

Ladder Type Wear

!!! Lorsque vous avez reçu une demande de changement de pneu, catégorisez le type d'usure du pneu.

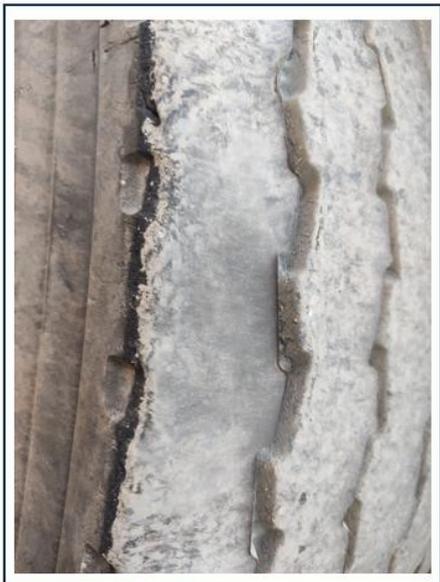
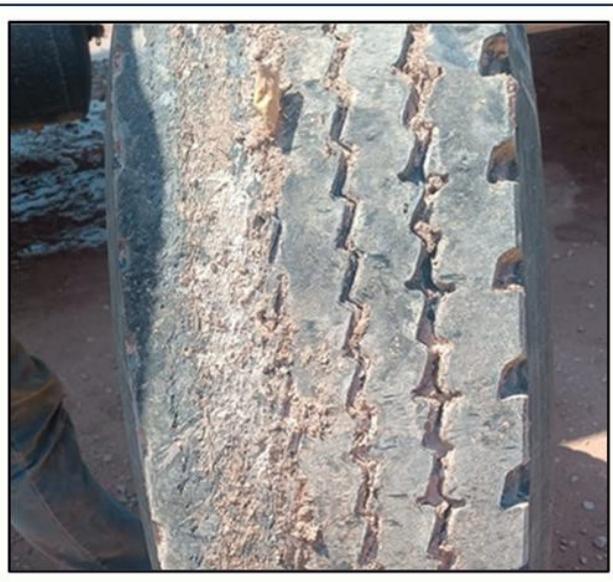
1) Usure du type arête

Edge Type Wear

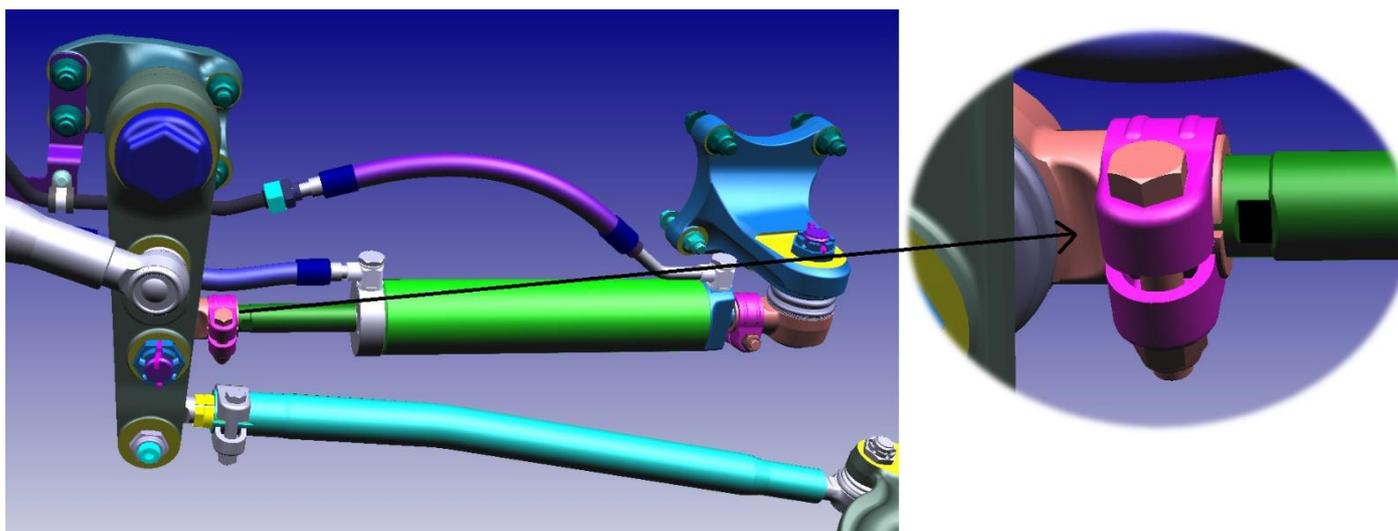
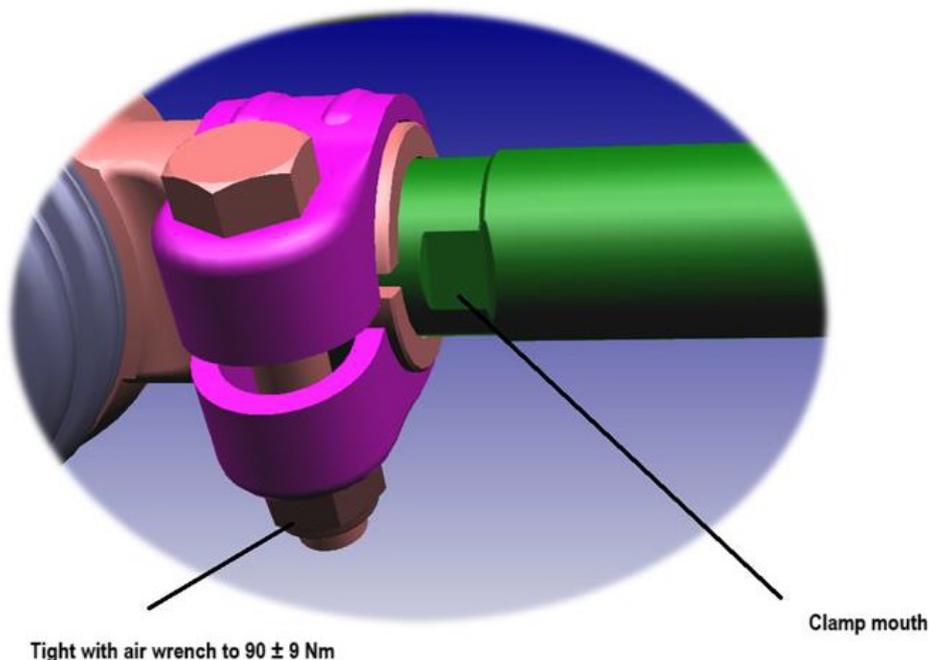
Contrôle de l'écartement de la tête de tige du vérin hydraulique (LC46-3A540-AB) :

L'ouverture de la tête de tige de la distance du cylindre hydraulique doit être d'un maximum de 2 filets du côté de la clé. S'il y a un espace inapproprié (plus de 2 fils), il doit être réparé avant le processus d'alignement des roues.

- Ce processus doit être effectué avant le processus d'alignement des roues
- Ouvrir l'écrou de serrage (M14) sans retirer la tige de sa place
- Faites pivoter et poussez la tige intérieure (filets) vers la tige du cylindre hydraulique jusqu'à ce qu'il reste 2 filets. (Utilisez une clé pour régler la position de la tige)
- Pince de fixation avec un couple de 90 Nm.
- Ensuite, démarrez le processus d'alignement des roues.
