PROCÉDURE DE SERVICE

RÉFÉRENCE : FSA 202122

OBJET : MISE A JOUR DE L'ETALONNAGE DU CLUSTER FSA

TYPE DE FSA : RAPPEL

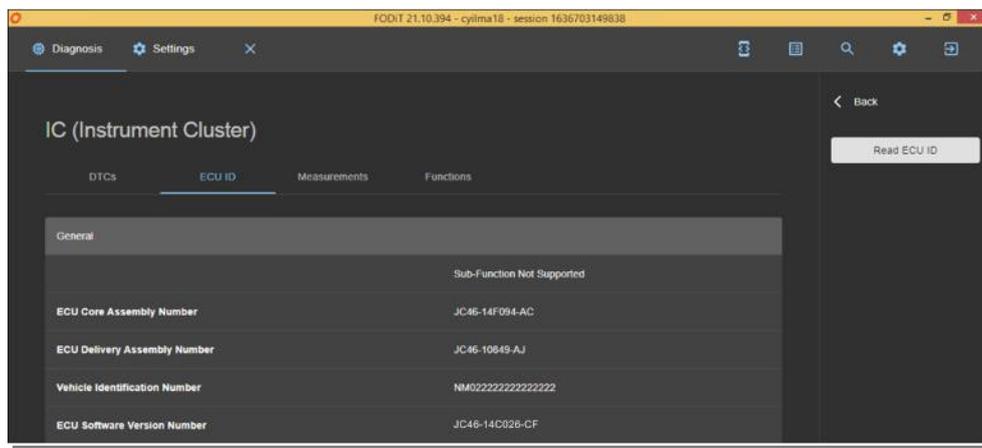
ÉCRAN ECUID FODIT

3- Après la programmation du module de cluster, le niveau du logiciel est JC46-14C026-CF ou supérieur.
