Véhicules utilitaires lourds

Objet	Procédure d'examen des erreurs STOP+PN
Modèle	Pour les véhicules F-MAX produits après le 16.10.2020,
Résumé	En cas d'erreur STOP + PN, les étapes de procédure suivantes doivent être suivies.

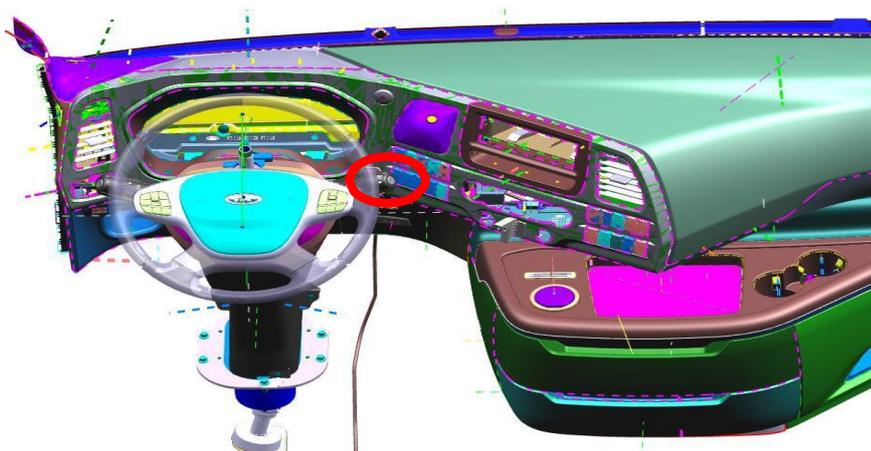
Pour les véhicules F-MAX produits après le 16.10.2020, lorsqu'un véhicule arrive au service en raison d'une erreur STOP+PN ;

1. Tout d'abord, les codes d'erreur doivent être lus à partir des modules FODP-2 Lite et AMT et SSR.
 - a. Lorsque l' **erreur P0552-04** est lue via le module SSR, en plus de l'erreur 020D sur le module AMT, le module SSR (Gear Control Lever) doit être remplacé. Pour que le remplacement soit effectué, assurez-vous que les deux codes d'erreur peuvent être lus à partir des modules et que les captures d'écran doivent être ajoutées à l'ordre de travail.
 - b. S'il n'y a pas d'erreur **P0552-04** sur le module SSR, le module SSR ne doit pas être remplacé et les réparations requises doivent être effectuées en suivant les descriptions des codes d'erreur dans les deux modules.
