Véhicules utilitaires lourds

Objet	Témoin d'avertissement batterie, erreur BMOS
Modèle	H625 H566 H476
Résumé	Les opérations suivantes doivent être effectuées lorsque le voyant d'avertissement de la batterie est allumé dans les véhicules Ford Trucks en raison d'une erreur BMOS.

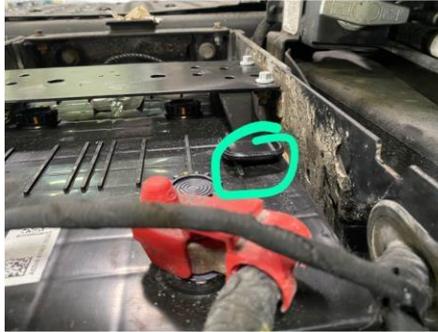
- U1044-87 : Erreur de communication BMS
- Il faut vérifier s'il y a un problème d'ouverture sur les pieds du plateau de batterie (**les 4 pieds du plateau de batterie**) qui se trouvent dans le support de batterie et qui maintiennent les batteries, et si la batterie est fixe ou non. S'il y a une ouverture et que la batterie n'est pas fixée, tous les clips retenant la batterie doivent être remplacés. Ensuite, le voyant d'avertissement doit être contrôlé en retirant et en installant le capteur BMOS.

- Lorsque le véhicule est en service, le connecteur BMOS doit être retiré et installé, et si le voyant d'avertissement est éteint, le capteur BMOS ne doit pas être remplacé. Si l'erreur ne peut pas être supprimée, cette opération doit être répétée 3 fois. Si le témoin de batterie ne s'éteint pas après 3 tentatives, dans ce cas, le capteur BMOS numéroté 10C679 doit être remplacé.
