Véhicules utilitaires lourds

| Objet | Toit ouvrant (fenêtre de toit) Problème de fuite d'eau dans les véhicules F-Max |
| Modèle | Véhicules F-Max |

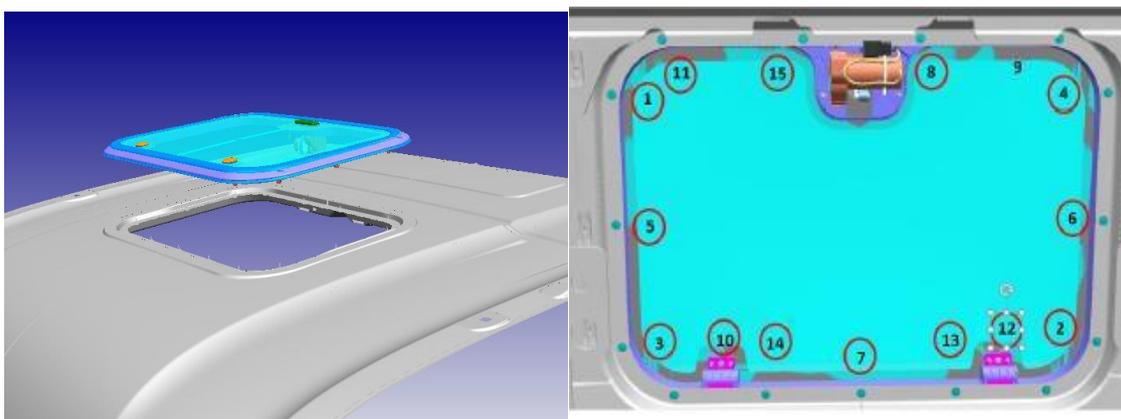
Figure 3 : La zone du panneau de garniture sous la mèche du toit ouvrant doit être nettoyée avec un chiffon sec.

5- Le toit ouvrant doit être démonté et le panneau de plafond sur lequel appuie la mèche du toit ouvrant doit être essuyé avec un chiffon sec. Ensuite, le toit ouvrant doit être remonté (Figure 3). Les boulons de connexion doivent être serrés avec un couple de 8 Nm en appliquant la séquence de serrage indiquée à la figure 3. Après le processus, l'analyse de l'eau doit être refaite. Si aucune fuite d'eau n'est détectée, le processus doit être terminé. Si l'infiltration d'eau se reproduit, il faut contacter le service technique.
