Véhicules utilitaires lourds

Objet	Installation du support de tuyau d'alimentation en huile turbo
Modèle	12.7L 420-480PS EU5/EU3 12,7 L EU6E + 500 ch EU5 9L EU6
Résumé	Si la pièce du tuyau d'alimentation en huile turbo (GC46-6K679-A) des moteurs du modèle ci-dessus est retirée et installée dans les services de service, le support correspondant (PC46-6C825-AA) doit être installé. Numéro de pièce concerné : GC46-6K679-A et PC46-6C825-AA

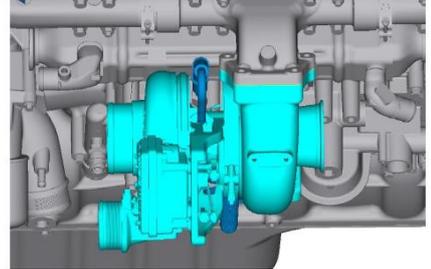
Figure 1 : Installation du support de tuyau d'alimentation en huile turbo

<p>PC46-6C825-AA T/C OIL FEED PIPE BRACKET (TOFP BRACKET)</p> <p>W500011-S437 BOLT TOFP BRACKET TO T/C M6X12 HF8 TORQUE TO 10 +1 Nm (1 PLACE)</p>
<ol style="list-style-type: none"> 1. CLICK SOUND SHOULD BE CHECKED DURING THE FITTING OF THE TC OIL FEED PIPE. 2. MAKE SURE TO PUSH THE PIPE DOWNWARDS TO ENGAGE PROPERLY. 3. ASSEMBLE THE TOFP BRACKET TO T/C AND TORQUE THE BOLT. 4. MAKE SURE TOFP BRACKET IS NOT TOUCHING THE PIPE AND COMPRESSOR HOUSING!

4. Le support (PC46-6C825-AA) doit être installé dans le trou du turbo. Le boulon à utiliser est W500011-S437 M6X12 HF8 et sera serré à 10+-1 Nm. Un seul boulon sera utilisé.

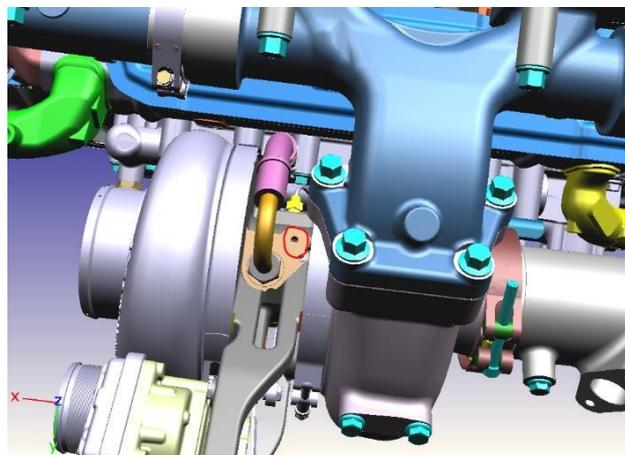
Figure 2 : Trou du support du tuyau d'alimentation en huile turbo

Remarque : Le processus ne doit être effectué que sur les modèles avec le trou de support approprié (les modèles avec le trou de support sont fournis dans le tableau récapitulatif ci-dessus) lorsque la pièce TOF doit être retirée/installée. Le trou correspondant est illustré à la figure 2.
