**Véhicules utilitaires lourds**

<b>Objet</b>	installation du filtre de goulotte de remplissage du réservoir d'urée
<b>Modèle</b>	Véhicules Eu6 / EU5,
<b>Résumé</b>	Un filtre a été ajouté au goulot de remplissage du réservoir d'urée afin d'éviter les défaillances du réservoir d'urée dues à la contamination des véhicules Eu6, Eu5. <b>Il est nécessaire d'installer un filtre sur le réservoir d'urée pour les véhicules présentant des problèmes de pressurisation de l'urée et Besoin de changer la pompe à urée.</b>

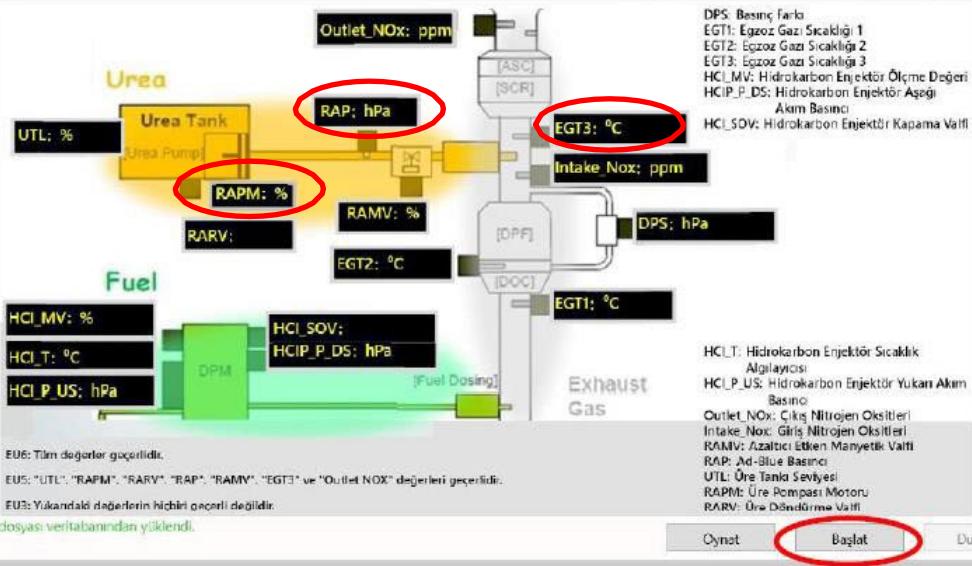
La valeur RAP sur l'écran AFTT affiche la pression de la pompe. La valeur RAP ne reste pas stable et change constamment pendant le dosage. Si la valeur RAP est observée autour de **la valeur 8500 - 9000 hPa** lorsque la valeur PAPM sur l'écran AFTT est différente de zéro, cela signifie que la pompe se met sous pression et fonctionne correctement.

Si la valeur RAP n'augmente pas ou n'atteint pas 9000 hPa bien que la valeur RAPM soit différente de zéro, cela signifie que la pompe n'est pas en mesure de pressuriser. Dans ce processus, il convient de vérifier visuellement s'il y a des fuites d'urée dans le système SCR (dosage de l'urée).
