PROCÉDURE DE SERVICE

RÉFÉRENCE : FSA 202508

OBJET : Remplacement du silencieux du F-MAX E-APU V2

TYPE FSA : Notification client

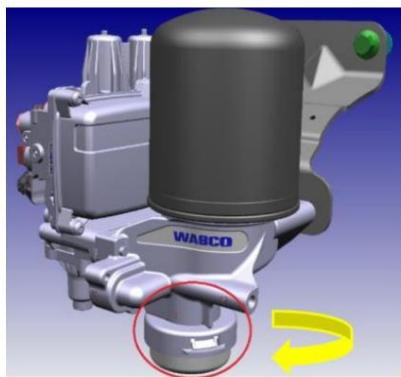
Dans les véhicules F-MAX, un joint à lèvre disloqué provoque une fuite d'air externe au niveau de la vanne de purge de l'unité de traitement d'air. Par conséquent, le silencieux de l'E-APU doit être remplacé. Veuillez consulter la section « Mise en œuvre du service » pour plus d'informations sur les procédures à suivre.

- 1) Tournez le silencieux dans le sens indiqué et retirez-le.
