## PROCÉDURE DE SERVICE

RÉFÉRENCE : FSA 202516

OBJET : AGS Gen 2.0 avec interférence du condensateur d'arrêt

TYPE FSA : Notification client

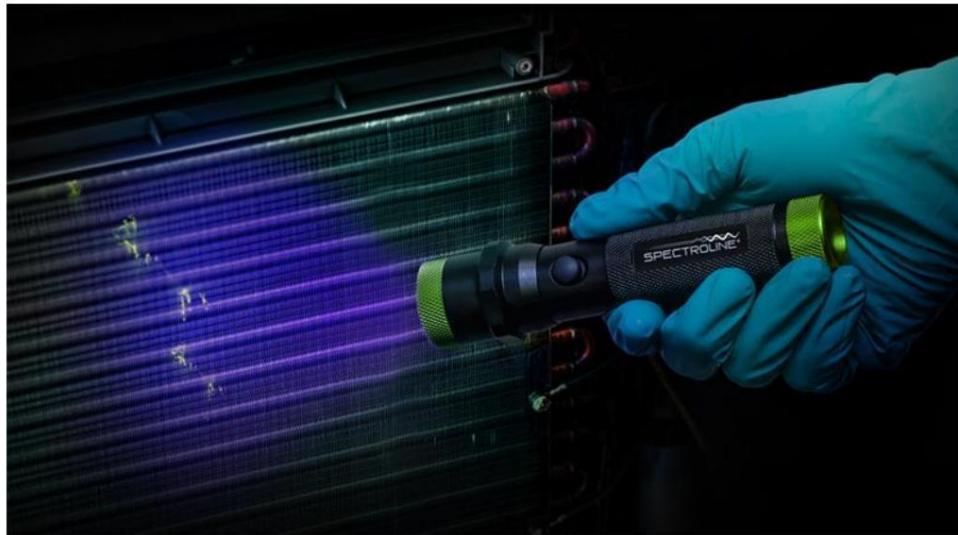
Figure 10 : Détection de fuite du condenseur de climatisation à l'aide d'une lumière UV

15. Vérifiez qu'il n'y a pas de fuites de gaz dans le condenseur du climatiseur.

Méthode de détection des fuites de gaz : les fuites peuvent être détectées à l'aide d'une lumière ultraviolette (UV). (Figure 10)

16. Si des dommages ou une fuite sont détectés dans le condenseur, le condenseur portant le numéro de pièce JC46-19710-B\* sera remplacé.

Avant de remplacer le condenseur, aspirez le gaz du système en suivant les instructions de mise sous vide et de remplissage du gaz de climatisation. Après avoir installé le nouveau condenseur dans le véhicule, remplissez le système de gaz de climatisation avec du R1234yf.
