PROCÉDURE DE SERVICE

RÉFÉRENCE : FSA 202515

OBJET : Contrainte sur la durite d'intercooler Gen 2.0 (bleu)

FSA TYPE : Notification au client

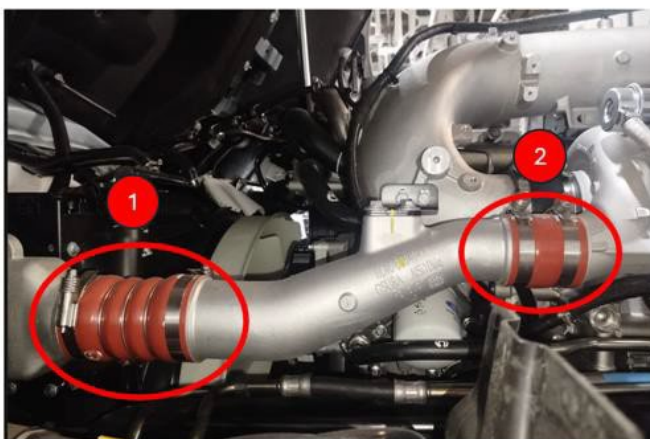
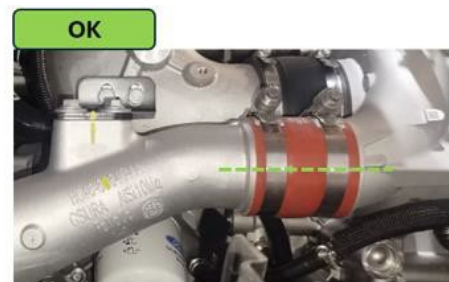
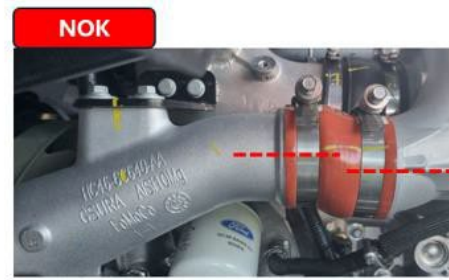
6. Procédez ensuite à l'inspection des conduites 1 et 2 sur la base des images OK/NOK. S'il y a un désalignement axial dans ces tuyaux, similaires à l'image NOK, ils devront être réparés.

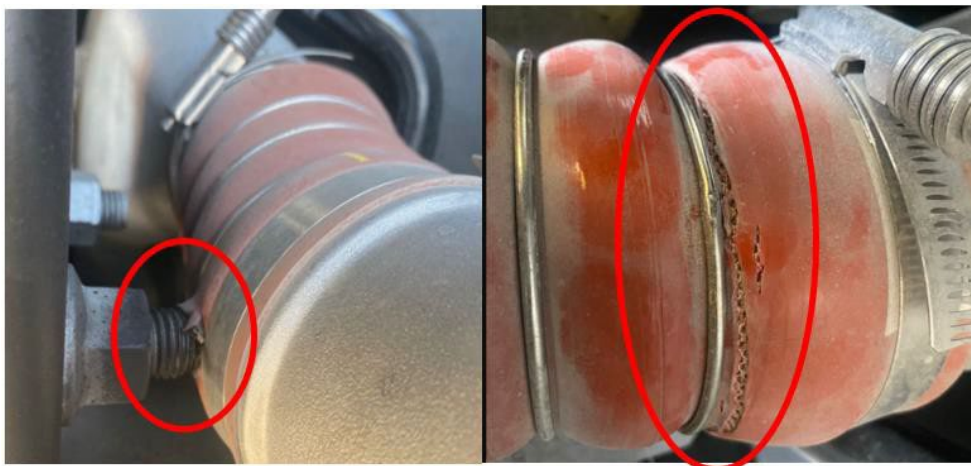
- Colliers : Initial : 7 Nm
Final : $10,5 \pm 1,6$ Nm
 - Boulons : $25 \pm 3,8$ Nm
7. Si, comme illustré dans les images ci-dessous, un contact est constaté entre le boulon et la durite, ou en cas de dommages visibles (déchirure, abrasion), Vérifier la concentricité comme décrit précédemment et remplacer la pièce SC46 6K770 BB. **Ouvrir un ticket technique avec des photos/vidéo pour valider la prise en charge au titre de la garantie.**
