**PROCÉDURE D'ENTRETIEN****RÉFÉRENCE : FSA 202606A****DATE : 30/07/2026****OBJET : Désengagement de l'engrenage de la pompe à huile et inspection des boulons du capuchon de palier principal TYPE FSA : Notification client***Véhicules utilitaires lourds*

| <b>Objet</b> | Contrôle de l'alignement de l'arbre de la pompe à huile sur les modèles routiers de la série Gen 2 et les variantes de tracteurs, et remplacement de la pompe à huile si nécessaire ; contrôle des boulons des chapeaux de palier principal |
| <b>Modèle</b> | Véhicules de la série routière et des tracteurs équipés d'un moteur de 2e génération (modèles non destinés au secteur de la construction) portant le numéro d'identification du véhicule (VIN) indiqué (production d'avril et de mai) |

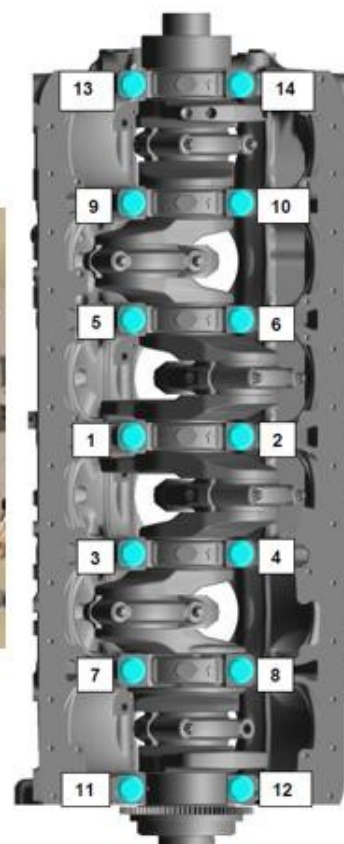
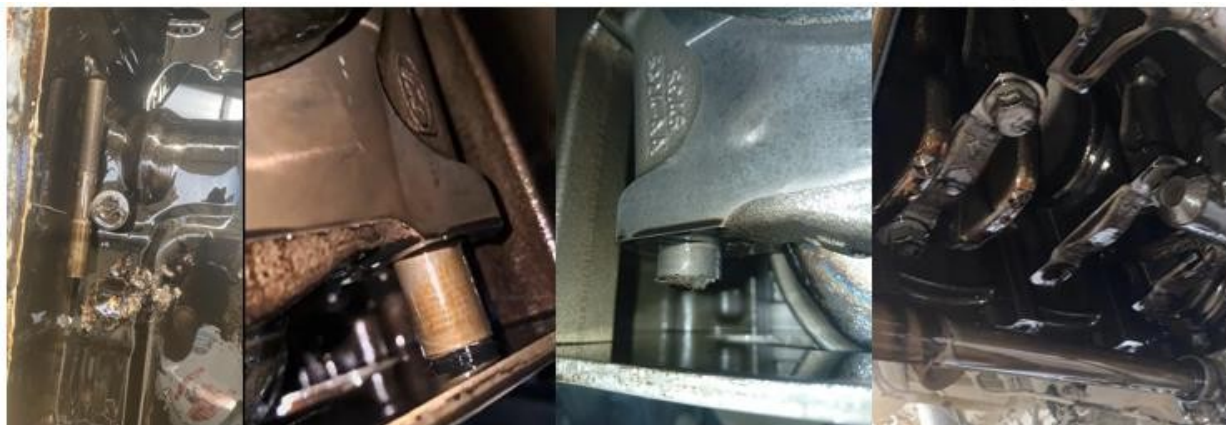
**Damaged Main Bearing Cap Bolts**

- 9.A) Si un boulon ou une tête de boulon (SC46-6345-AA) présente un dommage structurel, notez le numéro d'identification du véhicule (VIN) et les informations relatives au véhicule, puis ouvrez un « dossier technique » à l'attention du service d'ingénierie. Interrompez la procédure et attendez les instructions du service d'ingénierie.
- 9.B) S'il n'y a pas de dommage structurel sur les boulons des chapeaux de palier principal (SC46-6345-AA), passez à l'étape suivante.

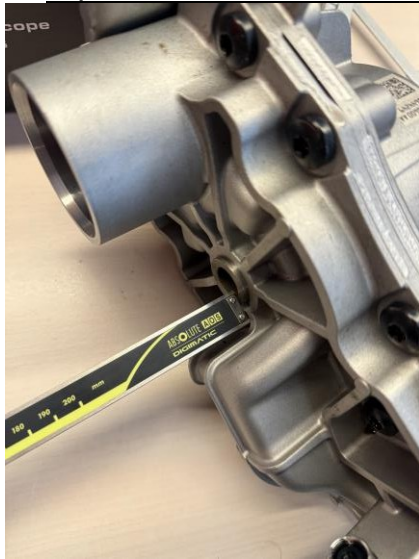
***Emplacement de la mesure de l'écartement***

10. Vérifiez l'arbre de la pompe à huile et mesurez la saillie de l'arbre à l'aide d'un pied à coulisse, comme illustré ci-dessous. Répétez la mesure trois fois afin d'éliminer toute erreur de mesure.

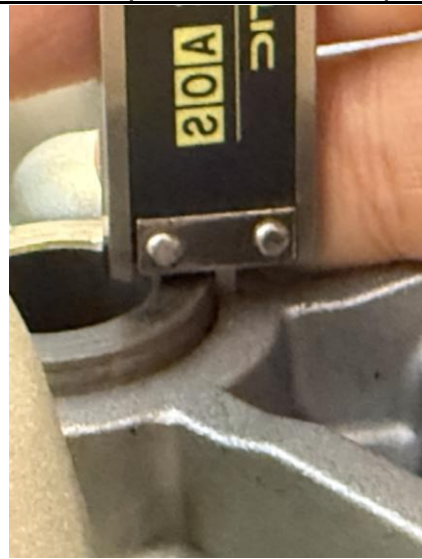
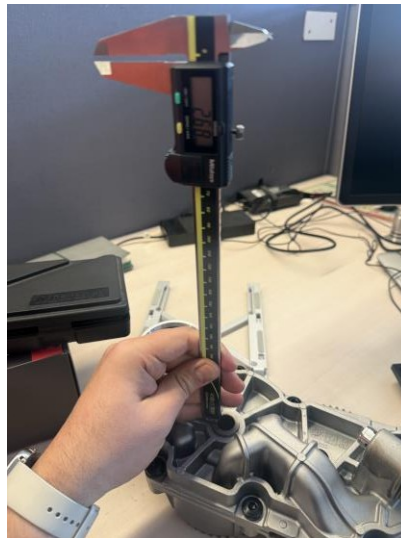
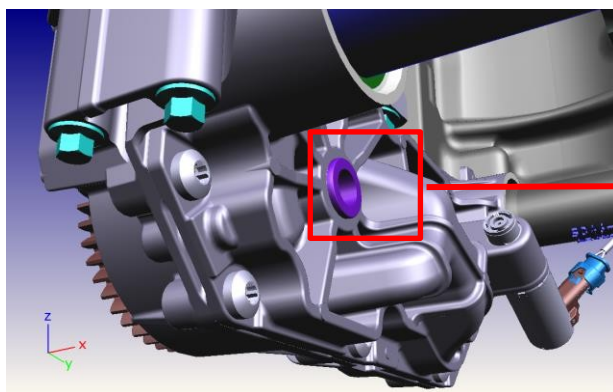
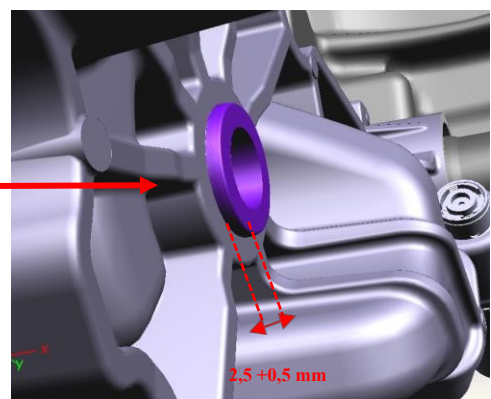
***Emplacement de mesure au pied à coulisse***

11. A) Si la protubérance est **hors tolérance** (supérieure à 3 mm ou inférieure à 2 mm)  $2,5 \pm 0,5$  mm. Remplacer la pompe à huile dans le cadre de la garantie.

11. B) Remplacer la pompe à huile (SC46-6600-AA).
