# RÉFÉRENCE : FSA202106

OBJET : Mise à jour logicielle pour le multimédia 2 DIN

FSA202106 : Dans les véhicules F-MAX spécifiés, le logiciel de l'unité multimédia 2 DIN sera mis à jour

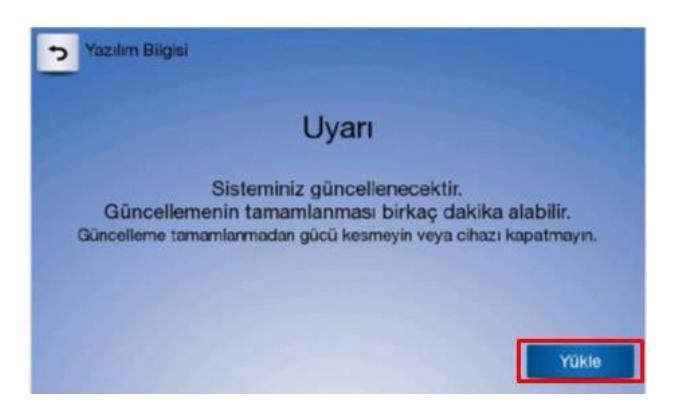
7- L'écran d'avertissement ci-dessous s'ouvre, veuillez cliquer sur « télécharger » et attendre que ARM soit mis à jour.
