RÉFÉRENCE : FSA202111

OBJET : Remplacement du mécanisme d'essuie-glace

FSA TYPE : Prochaine visite d'entretien

Ford Trucks Service Engineering

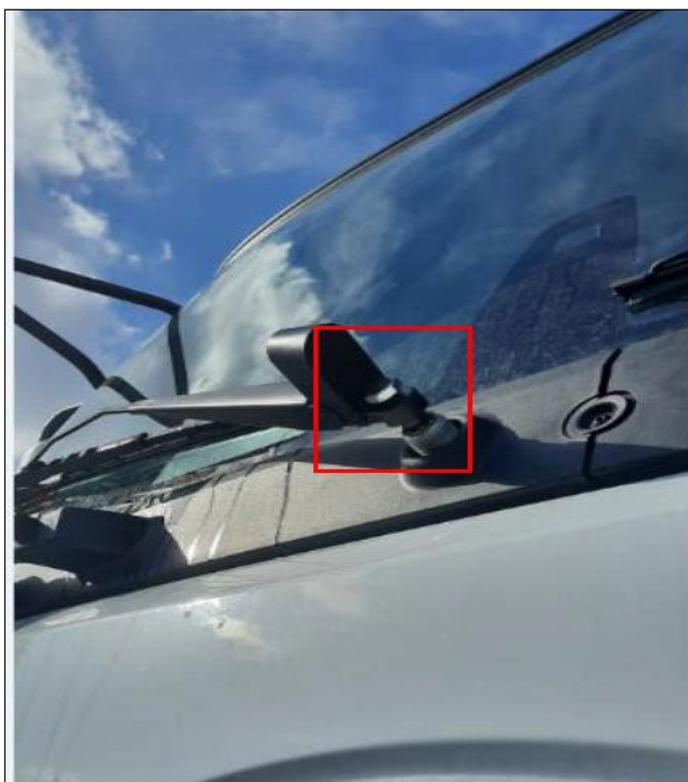
Image 1

1- Le couvercle de l'essuie-glace doit être ouvert et les boulons du bras d'essuie-glace doivent être retirés. (Image 1)

12- Les bras d'essuie-glace doivent être assemblés et serrés à 15 Nm et le couvercle doit être fermé. (**Image 11**)

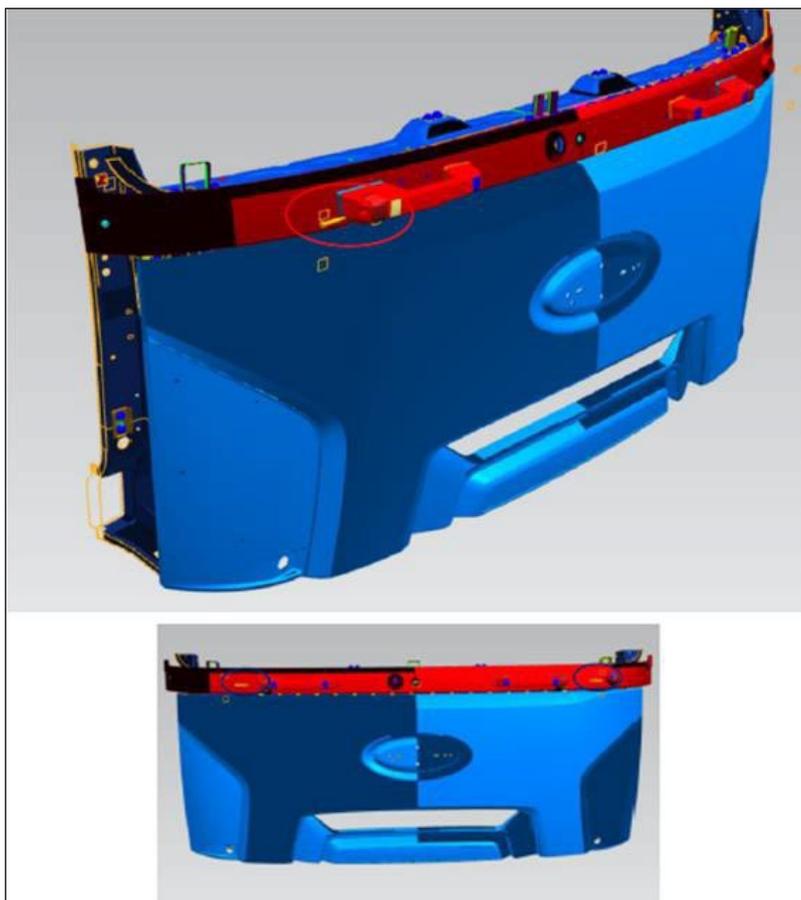
Image 2

2- Le capot doit être démonté en retirant les boulons de connexion comme on le voit sur l' **image 2**

14- Le capot doit être assemblé par un couple de 4,8 Nm. (**Photo 2**)

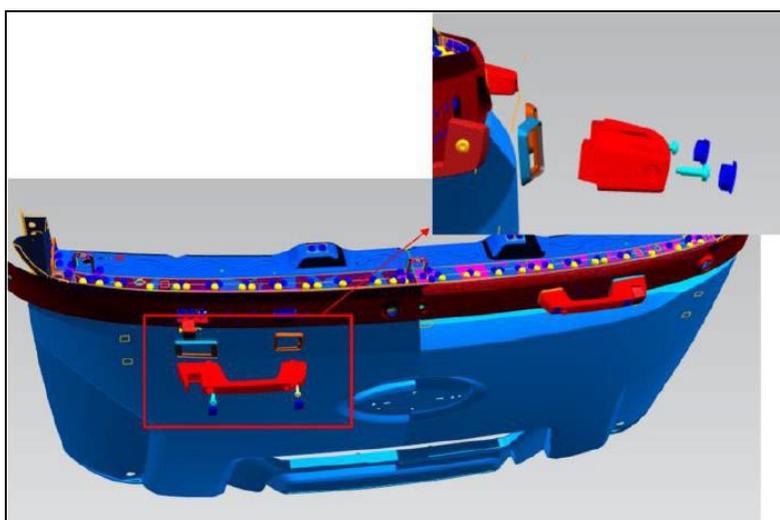
Image 3

3- Les supports (situés sur le couvercle du capot) doivent être démontés en retirant les boulons conformément à l' **image 3**.

11- Les boulons du support du cache de tablier (côtés gauche et droit) doivent être serrés à 8 Nm (**Image 3**)

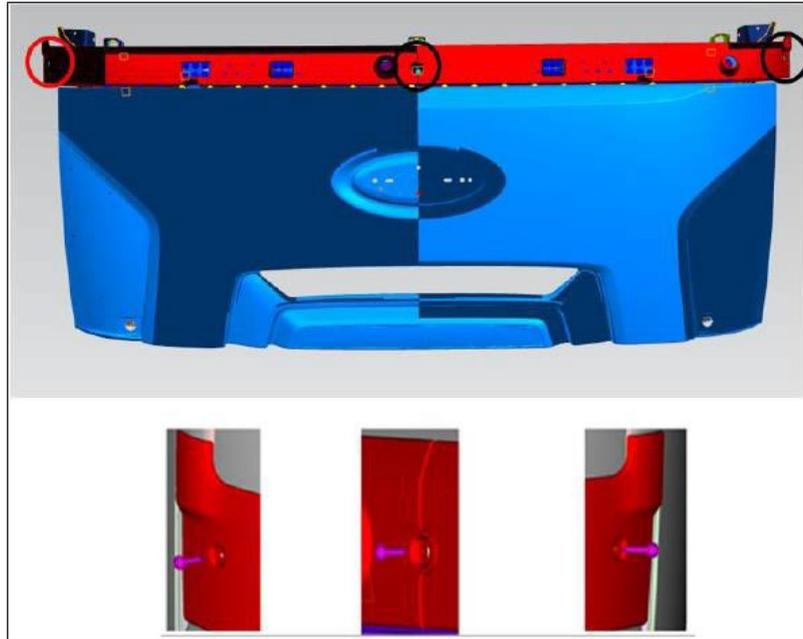
Image 4

4- Le couvercle du capot doit être démonté en retirant 3 boulons comme on peut le voir sur l' **image 4**

10- Les boulons du couvercle du capot doivent être serrés à 3,2 Nm (**Photo 4**)

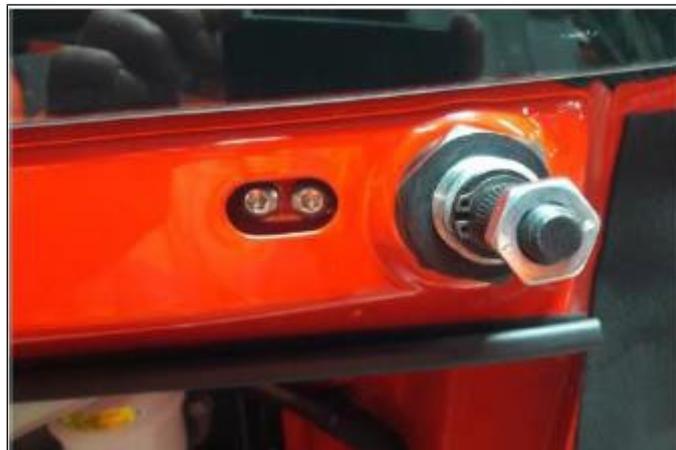
Image 5

5- La tringlerie du mécanisme d'essuie-glace qui se trouve sur le tableau de bord comme indiqué sur l'**image 5 doit être retirée**

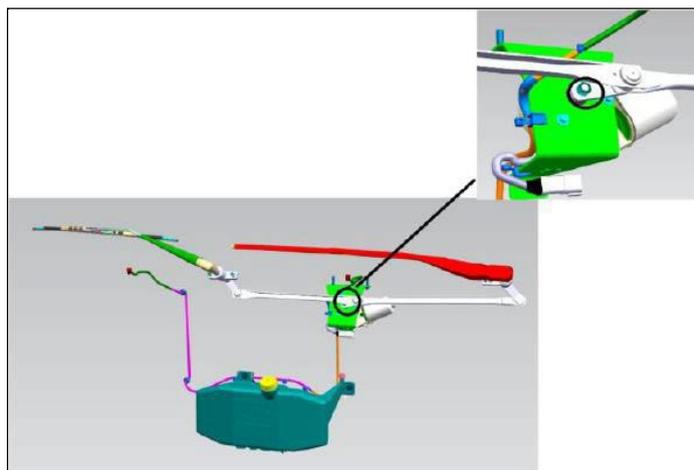
Image 6

6- Le boulon doit être retiré, c'est-à-dire sur le mécanisme d'essuie-glace, comme indiqué sur l' **image 6**

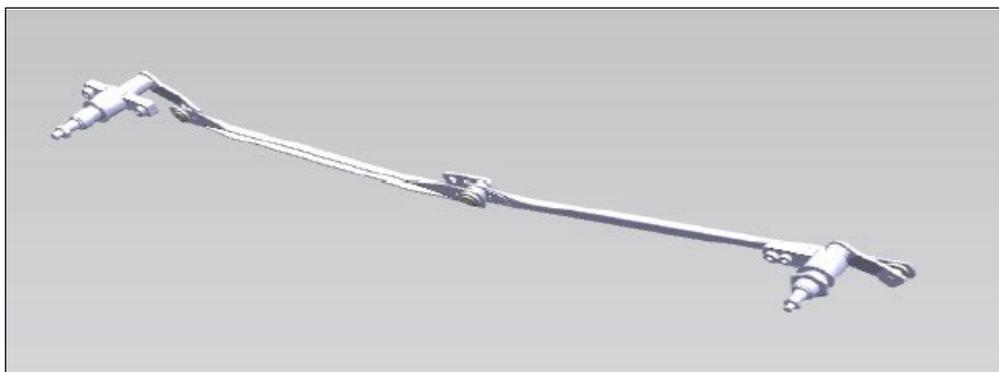
Illustration 7

7- Le mécanisme d'essuie-glace doit être retiré du véhicule comme on le voit sur l' **image 7**

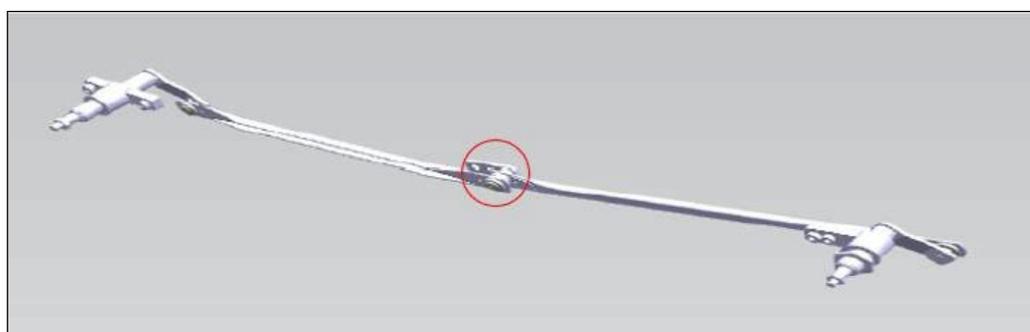
Image 8

8- Le nouveau mécanisme d'essuie-glace doit être assemblé avec l'application de Loctite sur les boulons centraux et serré 19 Nm. (**Image 8**)

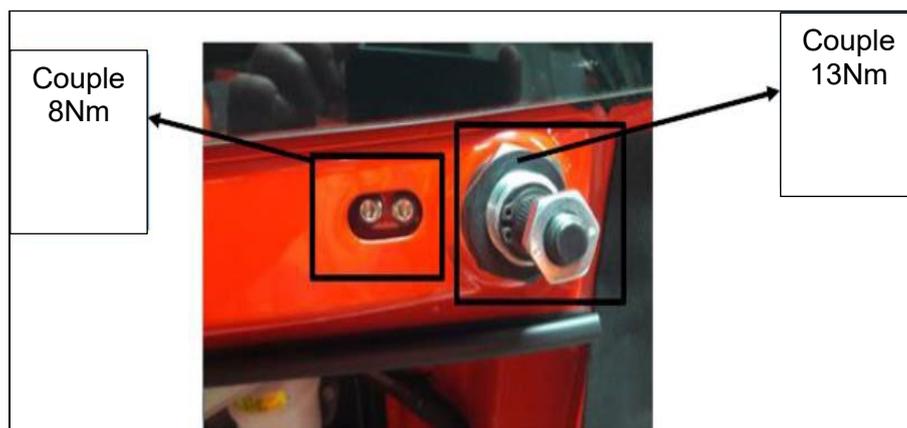
Image 9

9- Après avoir installé le nouveau mécanisme d'essuie-glace, les boulons du tableau de bord doivent être serrés (**Image 9**) et la position du mécanisme doit être vérifiée comme **sur l'image 10**

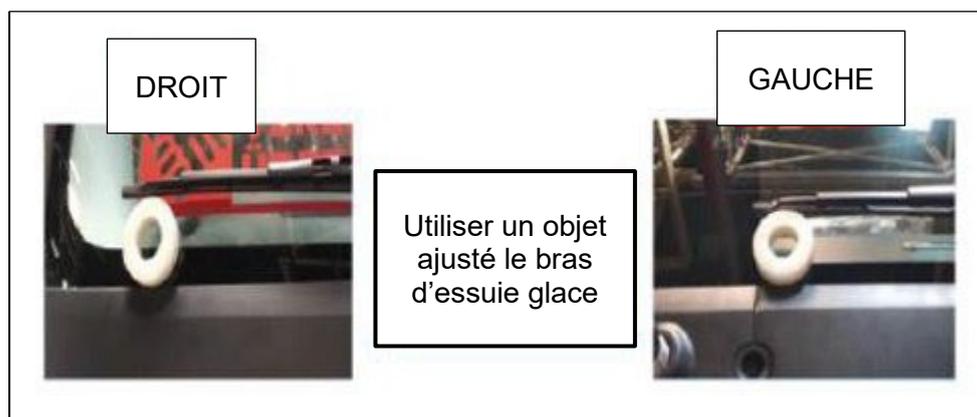
Illustration 12

13- L'extrémité des bras d'essuie-glace doit être ajustée à 10 cm au-dessus du couvercle du capot. (**Image 12**)

17- Si les bras d'essuie-glace touchent le couvercle du capot, la distance entre les bras d'essuie-glace et le couvercle du capot doit être vérifiée. (**Image 12**)
