RÉFÉRENCE : FSA202112

OBJET : Remplacement du tuyau arrière du compresseur

TYPE FSA : Visite de service suivante

FSA202112 : Dans les véhicules F-MAX spécifiés, le tuyau du compresseur (arrière) sera remplacé.

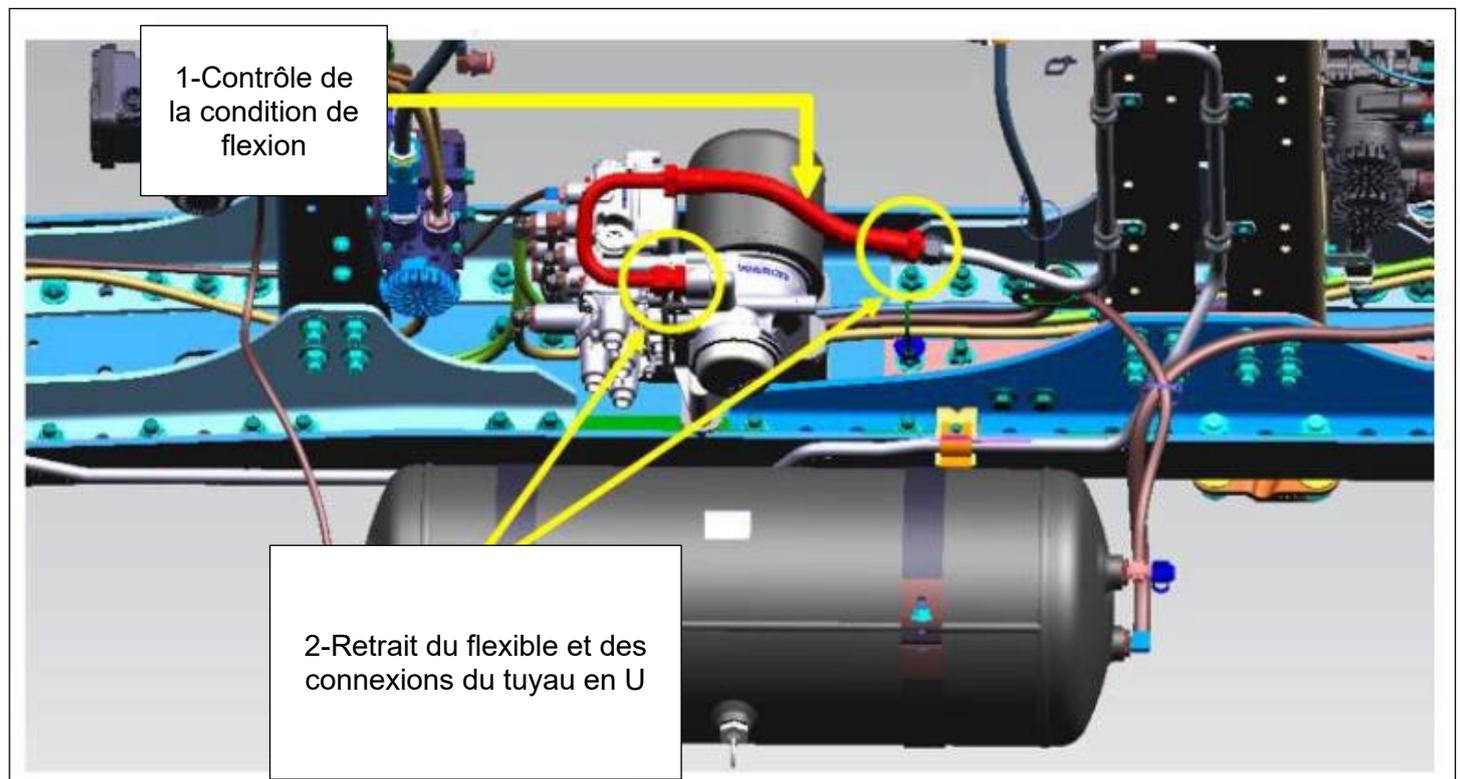
1- L'ancienne pièce doit être retirée (JC46 2A165 AA) pour assembler la nouvelle pièce (JC46 2A165 AB)

Lors du processus de démontage, l'extrémité du tuyau du compresseur provenant de la traverse arrière ne doit pas être pliée et sa position ne doit pas être modifiée.

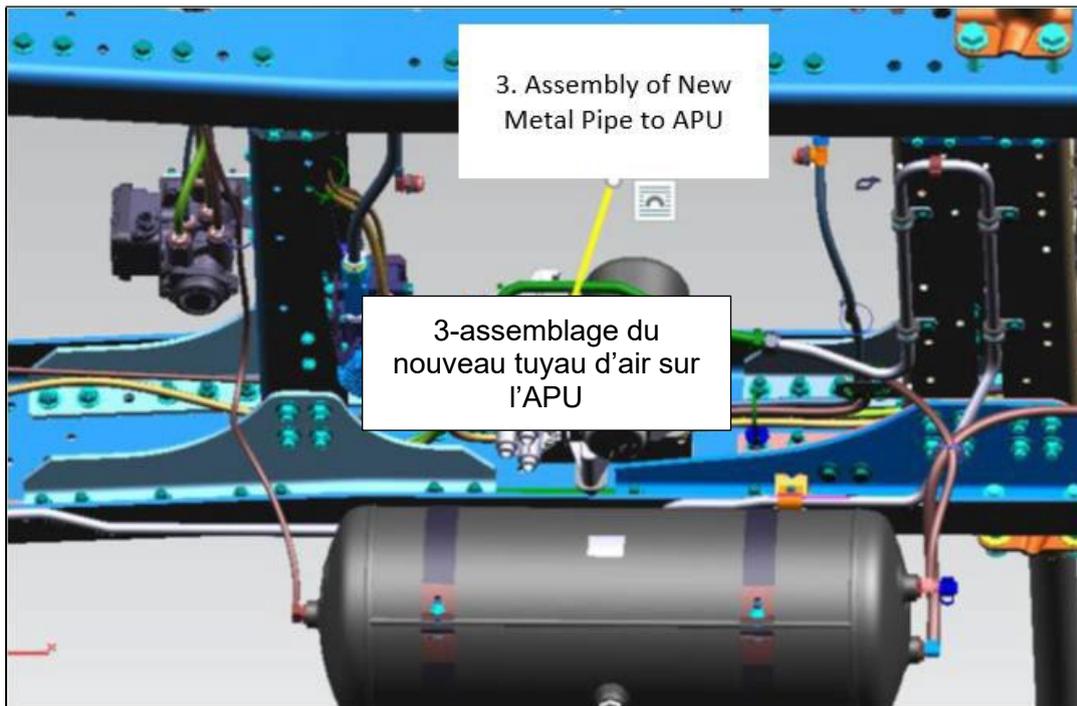
2- Raccordement de l'unité de pression d'air du JC46 2A165 AB, la rondelle puis le connecteur de la tête de lamage doivent être montés sur l'orifice du dessicateur. Le couple d'assemblage doit être de 80 Nm.

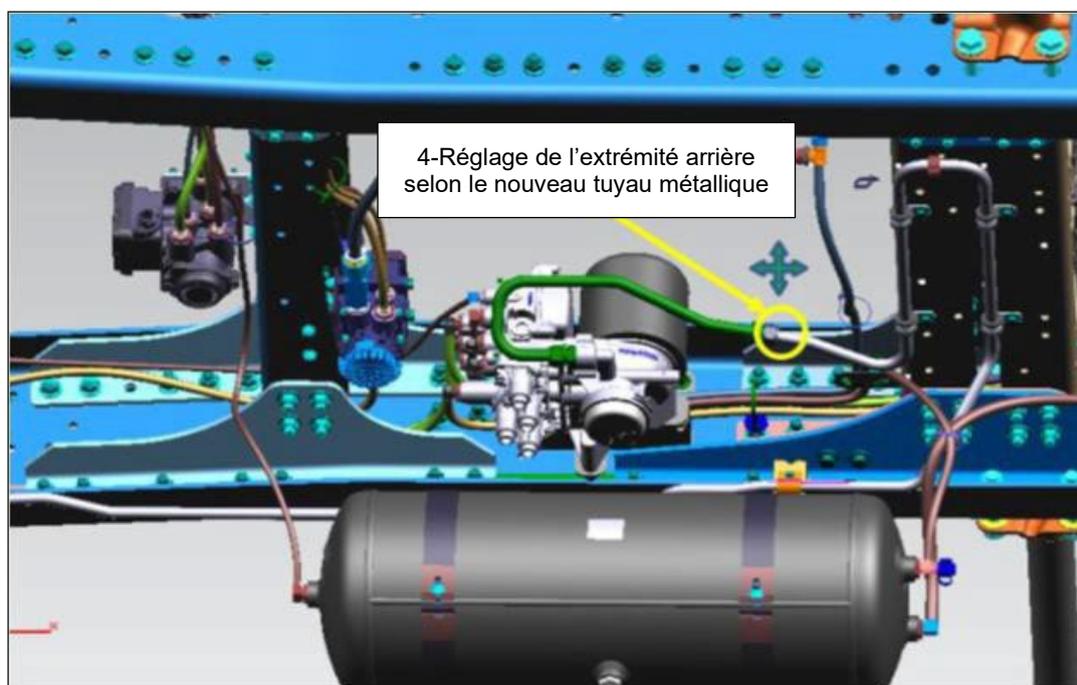
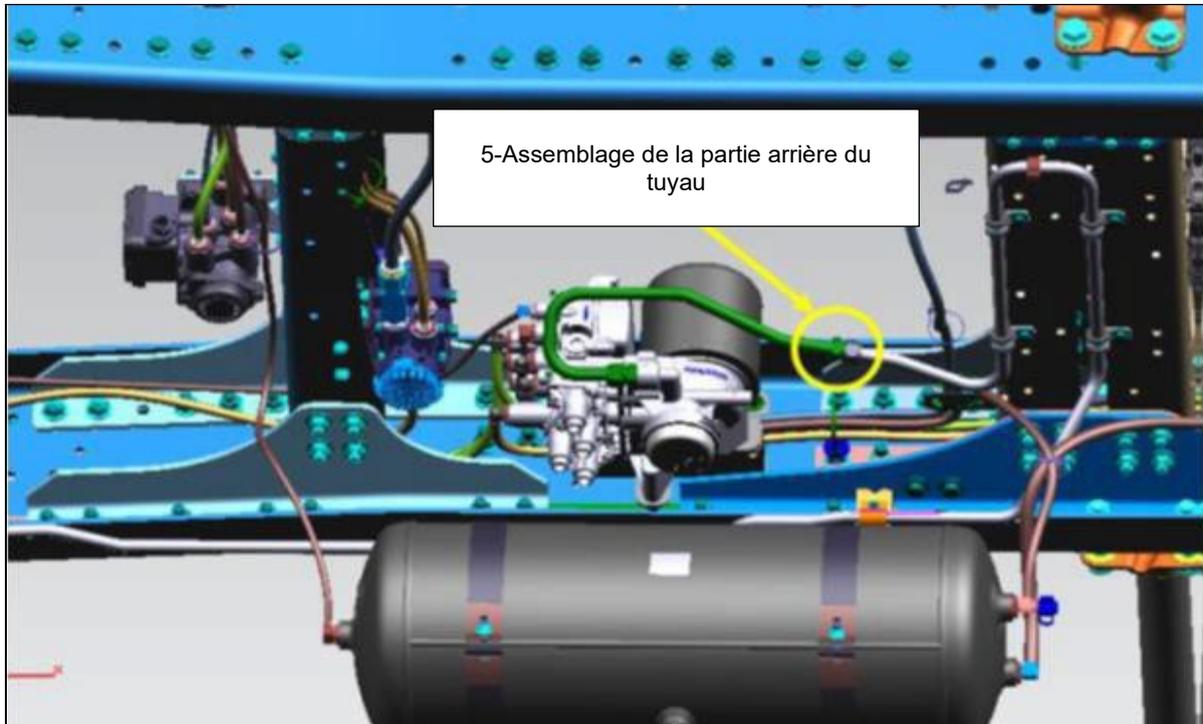
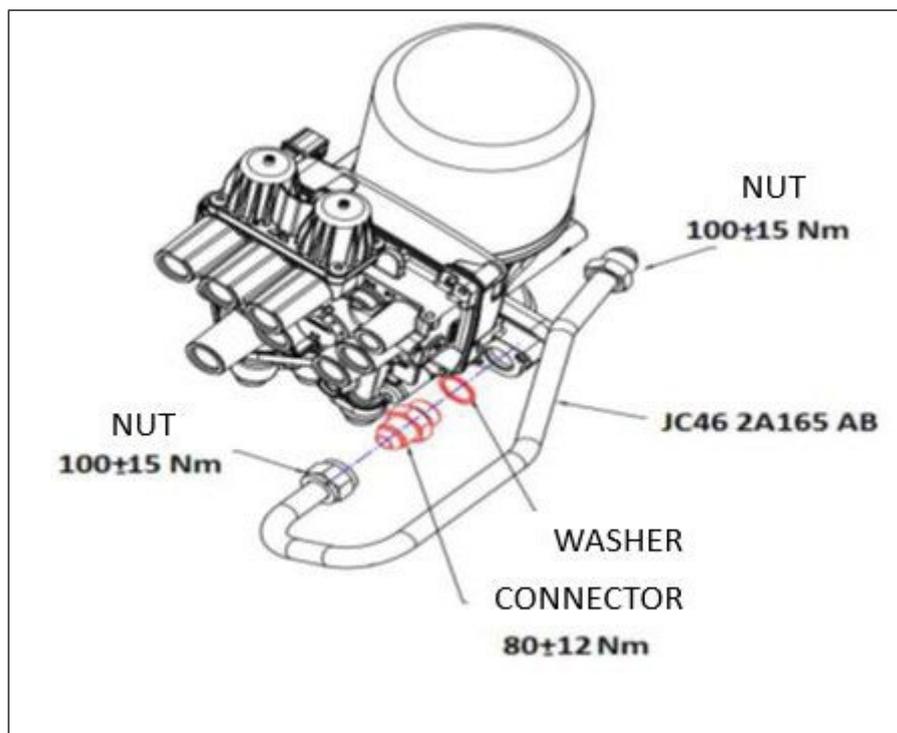
3- Ensuite, la partie écrou de la référence JC46 2A165 AB et le connecteur connectés et doivent être serrés à 100 Nm. L'extrémité arrière du tuyau métallique doit coïncider avec le tuyau métallique provenant de la traverse.

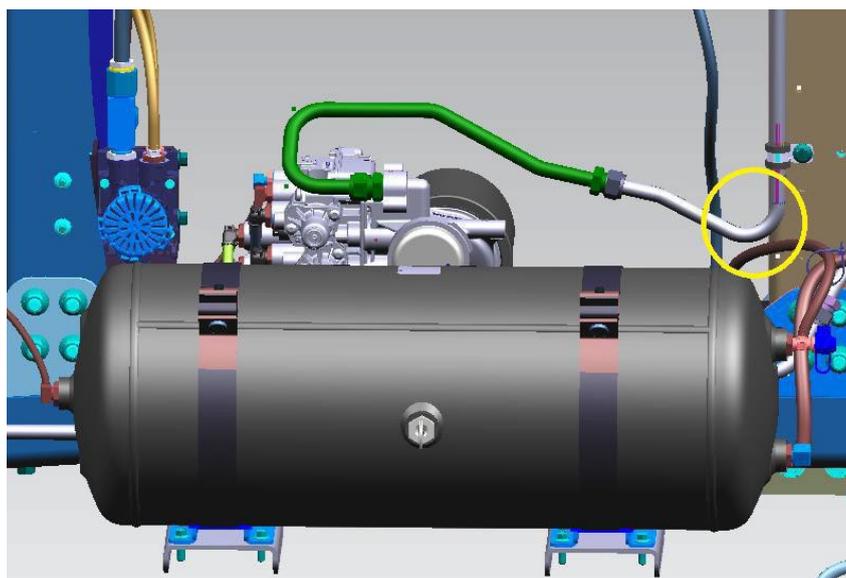
4- Une fois la partie avant du nouveau tube métallique (JC46 2A165 AB) installée, on vérifie si l'extrémité qui vient de la traverse arrière rencontre l'autre extrémité. Si la pointe doit être déplacée d'avant en arrière vers la droite ou un peu vers la gauche, la structure du contre-alésage est un peu étirée et tirée à la position qu'elle devrait être. Ce faisant, la flexibilité de la portion marquée en jaune ci-dessous est utilisée.

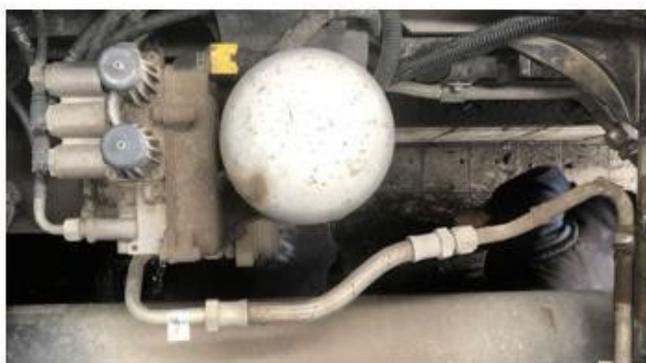
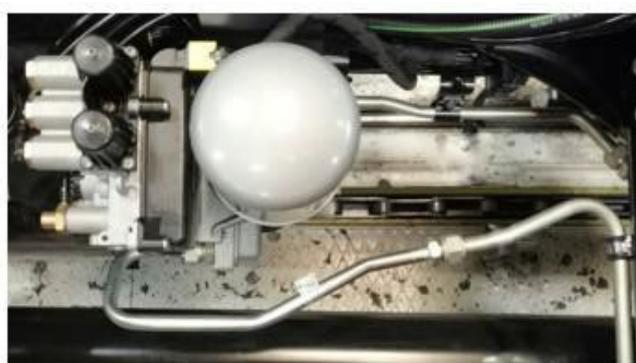
5- Le tuyau métallique doit être serré sans endommager sa forme. Couple : 100 Nm

Si les extrémités du tuyau auquel le tuyau métallique est connecté ne sont pas dans la bonne position, le tuyau se resserre. Pour cette raison, il convient de vérifier que l'extrémité arrière du tuyau est également dans la bonne position et la bonne direction. Il devrait être corrigé comme au point 4.

Les connecteurs de tuyaux métalliques qui sont assemblés de cette manière, n'ont aucun problème, il faut le voir comme ci-dessous les images.

Après l'assemblage, la distance entre le tuyau métallique et l'arbre est vérifiée, s'il ne convient pas, il est démonté et corrigé et réinstallé avec un couple de 100 Nm.
