INSTRUCTIONS D'ENTRETIEN

RÉFÉRENCE : FSA202305

OBJET : Défaillance de colmatage du capteur de filtre à air

FSA TYPE : Prochaine visite de service

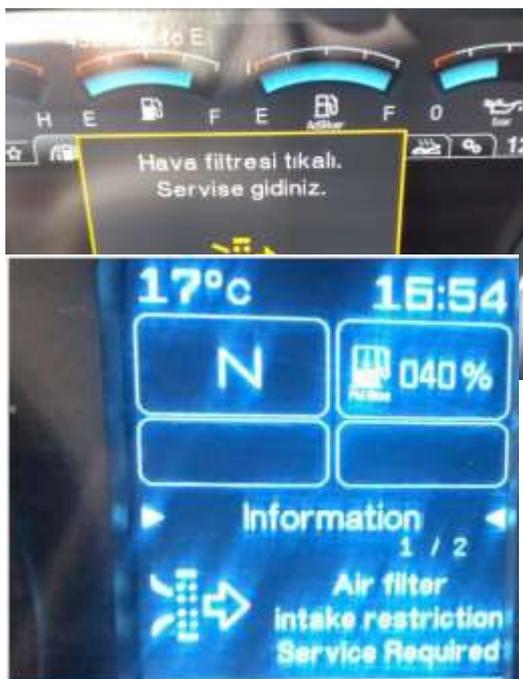
Service Application

Ce TSB est préparé pour les véhicules qui viennent à l'entretien avec l'avertissement « Restriction de l'admission du filtre à air, entretien requis ». Lorsque ce mode d'erreur est rencontré, les filtres à air des véhicules doivent d'abord être vérifiés visuellement.

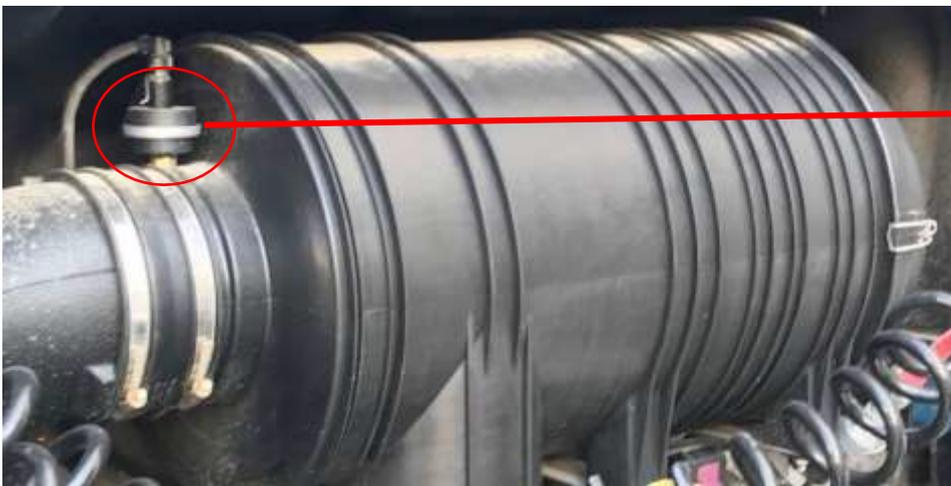
- Le capteur fixé au filtre à air sur la photo de gauche est le capteur « DC46 9N622 AA ». **Ne convient pas pour le** remplacement de pièces.

*Après vérification visuelle des capteurs de restriction du filtre à air dans les filtres à air des véhicules ; les pièces suspectes MC46 9N622 AA spécifiées sur les photos ci-dessus sur les filtres doivent être retirées et la pièce DC46 9N622 AA sécurisée doit être montée.

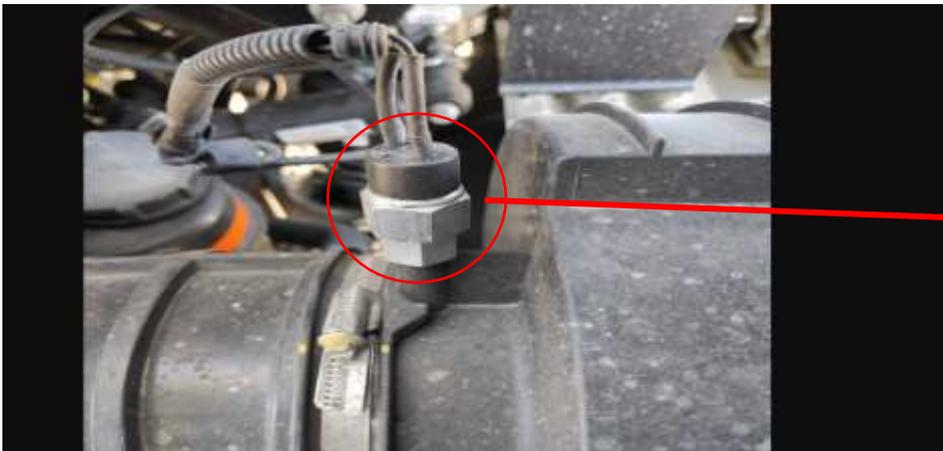
- Le capteur fixé au filtre à air sur la photo de gauche est le « MC46 9N622 AA » capteur. Il convient **pour le** remplacement de pièces.

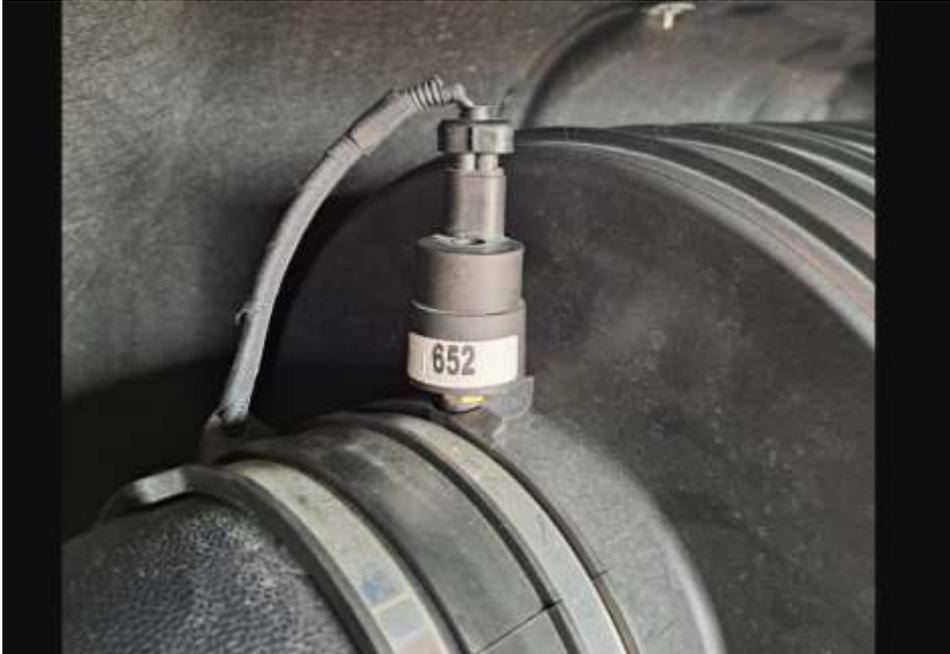
- Le capteur fixé au filtre à air sur la photo de gauche est le « MC46 9N622 AA » capteur. Il convient **pour le** remplacement de pièces.
