INSTRUCTIONS D'ENTRETIEN

RÉFÉRENCE : FSA202219

OBJET : Remplacement du tuyau de direction

FSA202219 : Dans Spécifié de la liste VIN, le tuyau de direction doit être remplacé afin d'éviter les fuites.

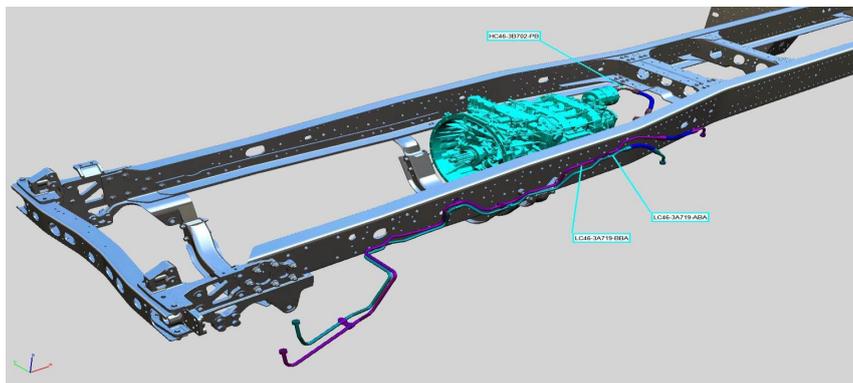
FSA Code	Numéro de pièce	Description de la pièce	Usage
FSA202219A	Référence : KTPC46-3B702-AA	Remplacement du tuyau de direction (Kit-1)	1
FSA202219B	Référence : KTPC46-3B702-BA	Remplacement du tuyau de direction (Kit-2)	1
FSA202219C	Référence : KTPC46-3B702-CA	Remplacement du tuyau de direction (Kit-3)	1
FSA202219D	Référence KTPC46-3B702-DA	Remplacement du tuyau de direction (Kit-4)	1
FSA202219E	Référence KTPC46-3B702-EA	Remplacement du tuyau de direction (Kit-5)	1
FSA202219F	Référence : KTPC46-3B702-FA	Remplacement du tuyau de direction (Kit-6)	1
FSA202219G	Référence : KTPC46-3B702-HA	Remplacement du tuyau de direction (Kit-8)	1
FSA202219H	Référence KTPC46-3B702-JA	Remplacement du tuyau de direction (Kit-9)	1
FSA202219I	Référence : KTPC46-3B702-KA	Remplacement du tuyau de direction (Kit-10)	1
FSA202219J	Référence KTPC46-3B702-MA	Remplacement du tuyau de direction (Kit-12)	1
FSA202219K	Référence KTPC46-3B702-NA	Remplacement du tuyau de direction (Kit-13)	1

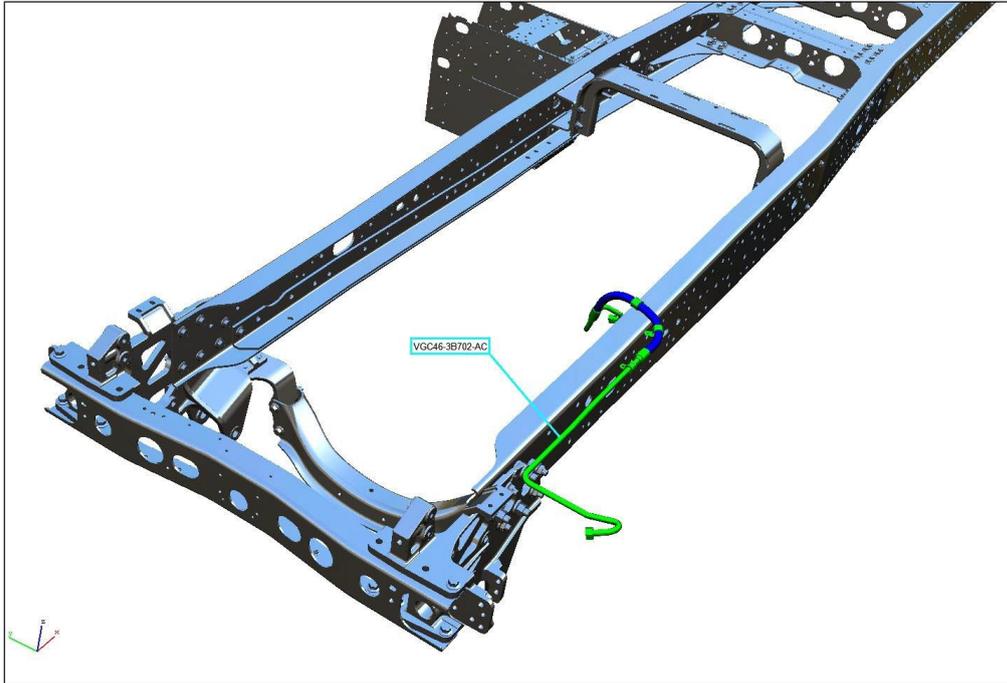
FSA202219L	Référence : KTPC46-3B702-PA	Remplacement du tuyau de direction (Kit-14)	1
TOUT	WSS-M2C938 1L	Huile de direction	1 (2 pour uniquement le Kit-1 et le Kit-10)

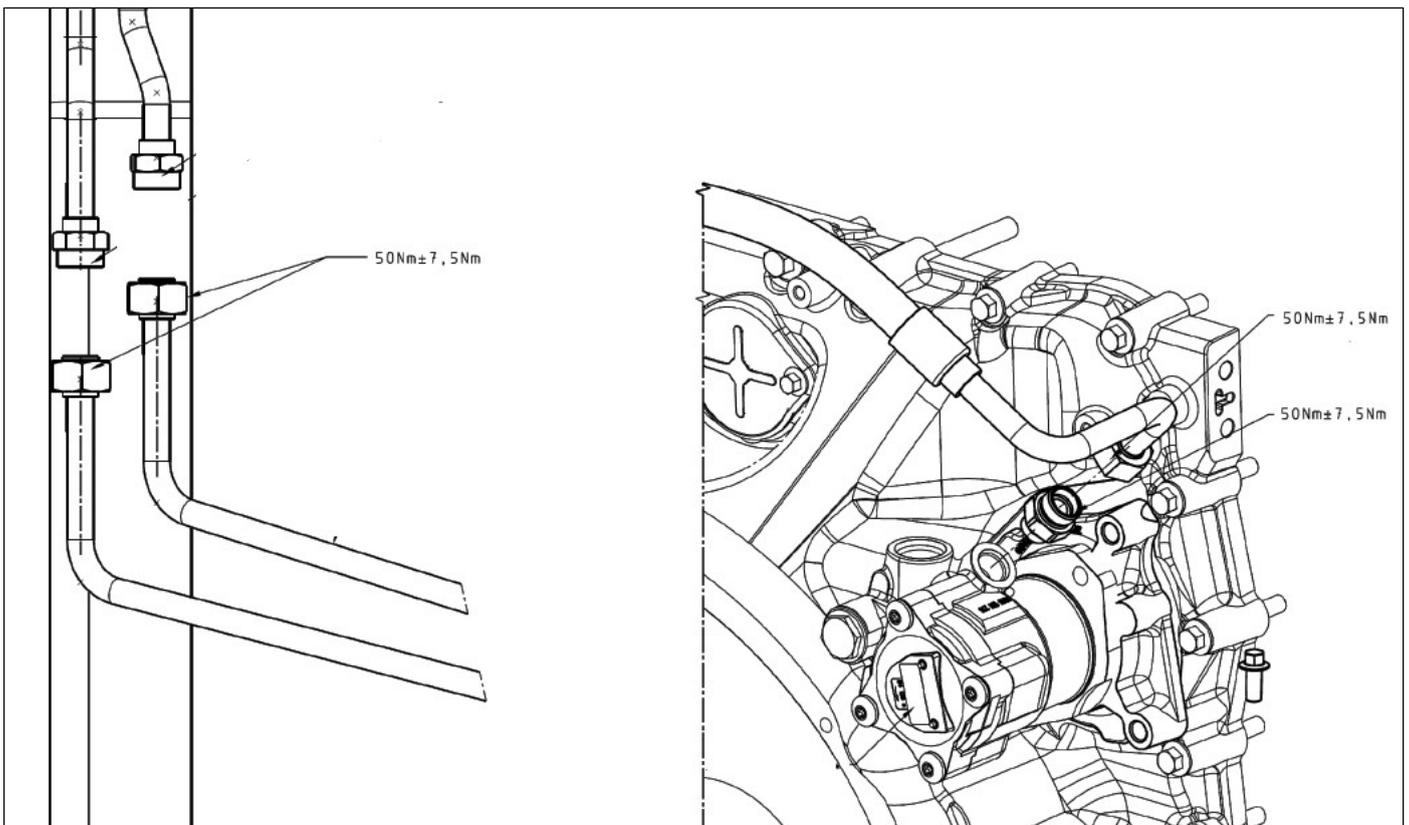
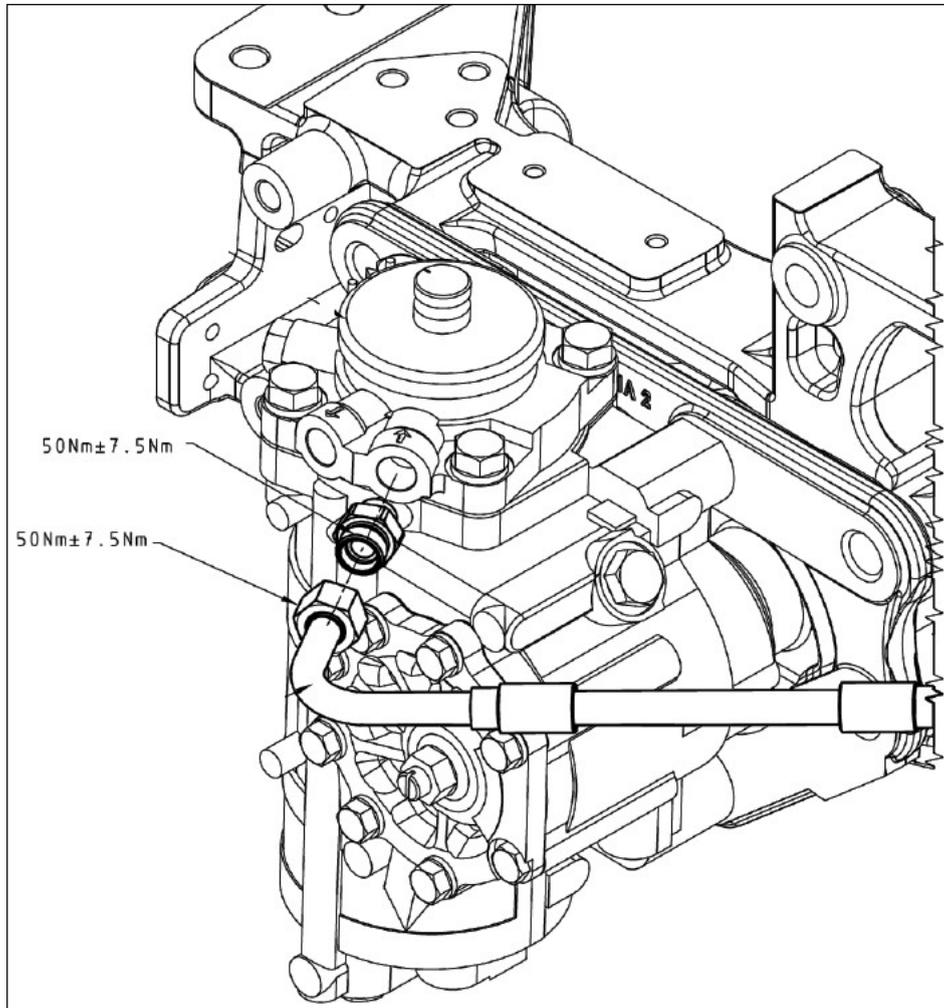
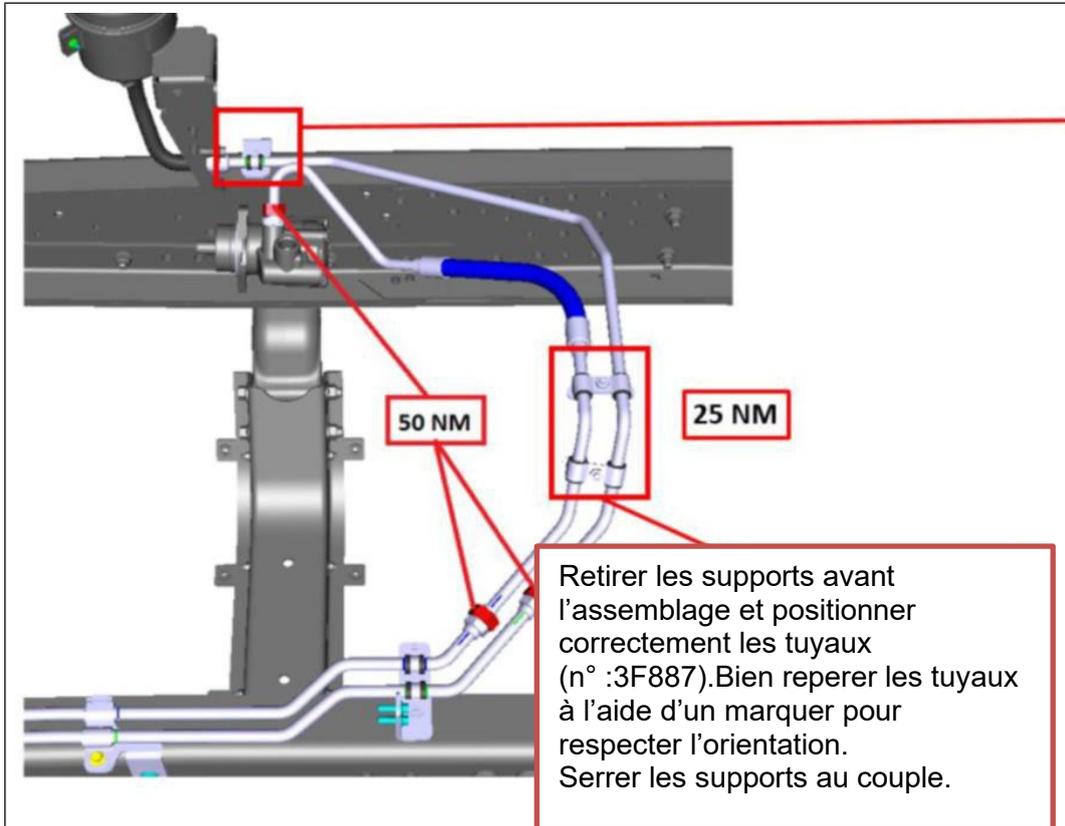
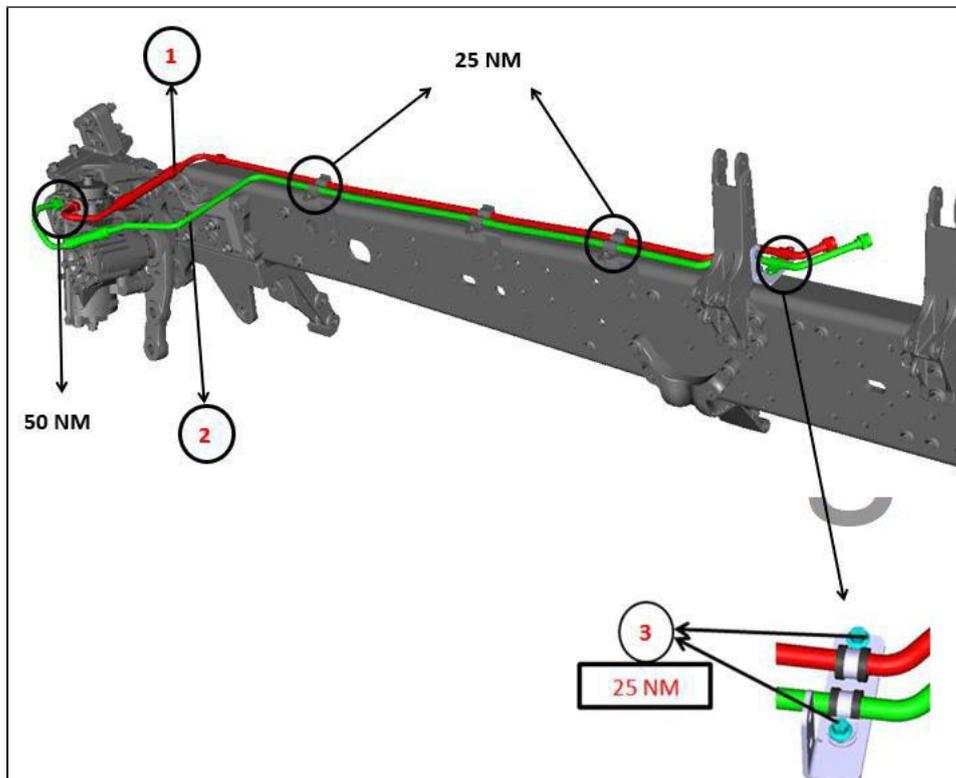
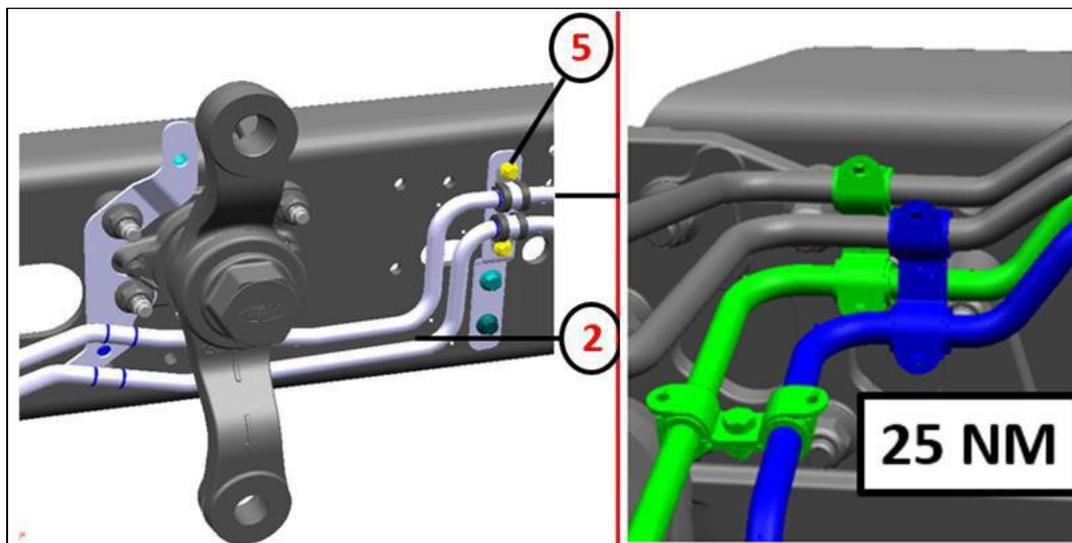
Les valeurs de couple des tuyaux de direction sont données comme les dessins ci-dessous ;

- 1- Veuillez basculer la cabine.
- 2- Veuillez retirer les tuyaux selon le numéro VIN et le code FSA et vidanger l'huile de direction. Veuillez placer un récipient sous le boîtier de direction pendant la vidange d'huile. Il est impératif d'utiliser une clé dynamométrique pour chaque processus d'assemblage !
