**Véhicules utilitaires lourds**

| <b>Objet</b> | Processus de nettoyage du chauffage autonome |
| <b>Modèle</b> | Dans tous les véhicules Ford Trucks |
| <b>Résumé</b> | La méthode de nettoyage suivante doit être appliquée à tous les véhicules Ford Trucks équipés d'un problème de chauffage autonome induit par la suie qui ne fonctionne pas. |

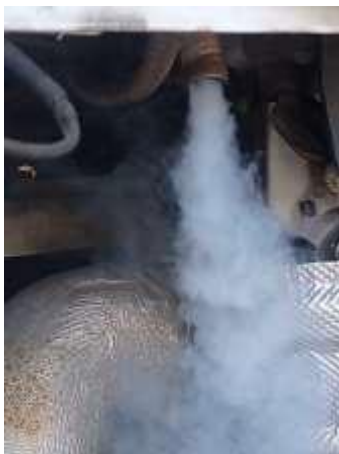
Le radiateur ne fonctionne pas ou le problème de fumée blanche sortant de l'échappement du radiateur pendant qu'il fonctionne (**Image 1**), la méthode de contrôle suivante doit être appliquée et la chambre de combustion doit être nettoyée si nécessaire. Avant la réparation, le menu de maintenance → codes d'erreur → doit être lu à partir du cluster dans les véhicules Fmax (**Image 2**). Dans les véhicules hérités, le code d'erreur sera lu sur son propre écran de contrôle (minuterie) (**Image 3**). Sur l'écran d'accueil, passez sur le symbole de réglage à l'aide des touches fléchées et appuyez sur le bouton inférieur droit. Après être allé dans le menu de réglage, appuyez sur le bouton inférieur gauche pendant 5 secondes. Le code d'erreur s'affiche à l'écran numéroté

**Image 1** - Fumée blanche sortant de l'échappement du radiateur.

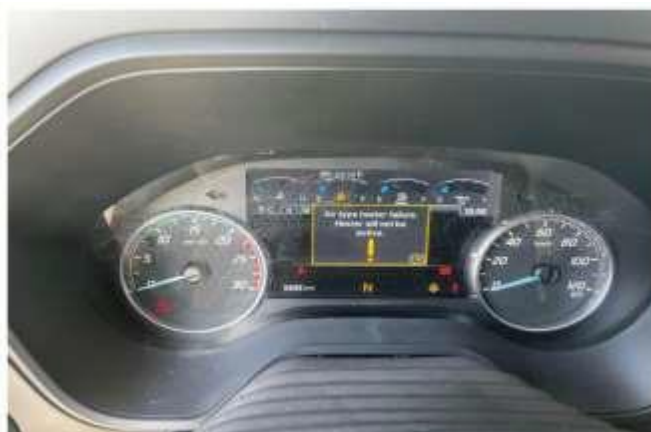
**Image 2** - Lecture du code d'erreur Fmax

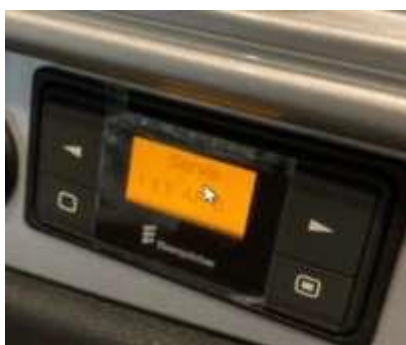
**Image 3** - Lecture du code d'erreur hérité
