INSTRUCTIONS

OBJET : CAMIONS FORD, FUIITE D'HUILE DU COUVERCLE DE SOUPAPE 9.L

INTRODUCTION

Vous trouverez ci-dessous les processus à suivre concernant les fuites d'huile de couvercle de soupape qui arrivent à nos services.

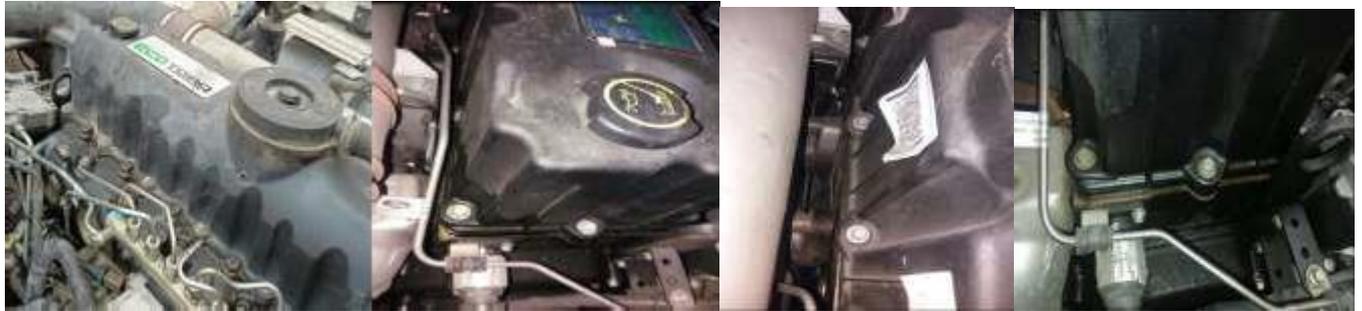
En cas de fuite d'huile de couvercle de soupape 9 L dans les véhicules amenés à notre service, les étapes suivantes ont été énumérées

- 1) Retirez le couvercle et inspectez le couvercle de la vanne et ses environs.
- 2) Si une fuite d'huile est détectée lors des inspections, démontez les boulons du couvercle de soupape.
- 3) Après le processus de démontage, raccourcissez les parties pilotes des boulons.

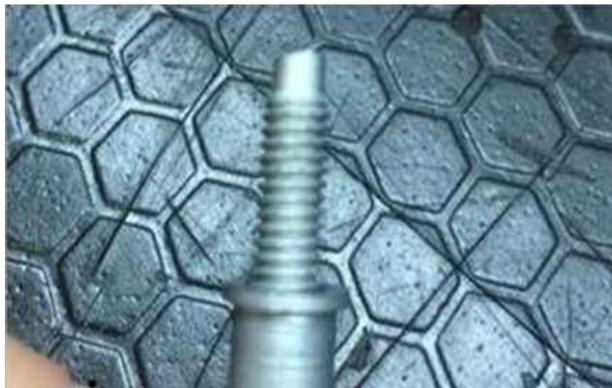
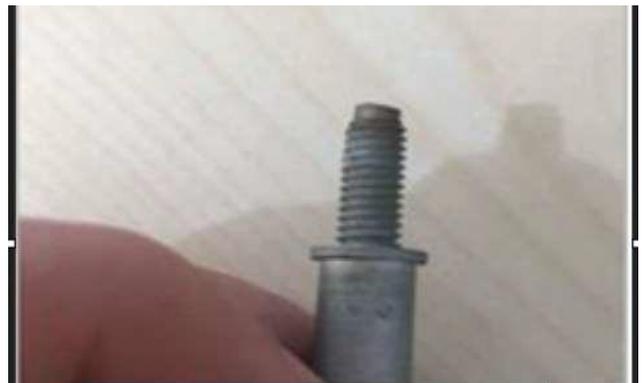
- 4)Après avoir terminé le processus de raccourcissement des boulons, placez le couvercle de soupape sur la surface de la culasse et reprenez les jeux des boulons.

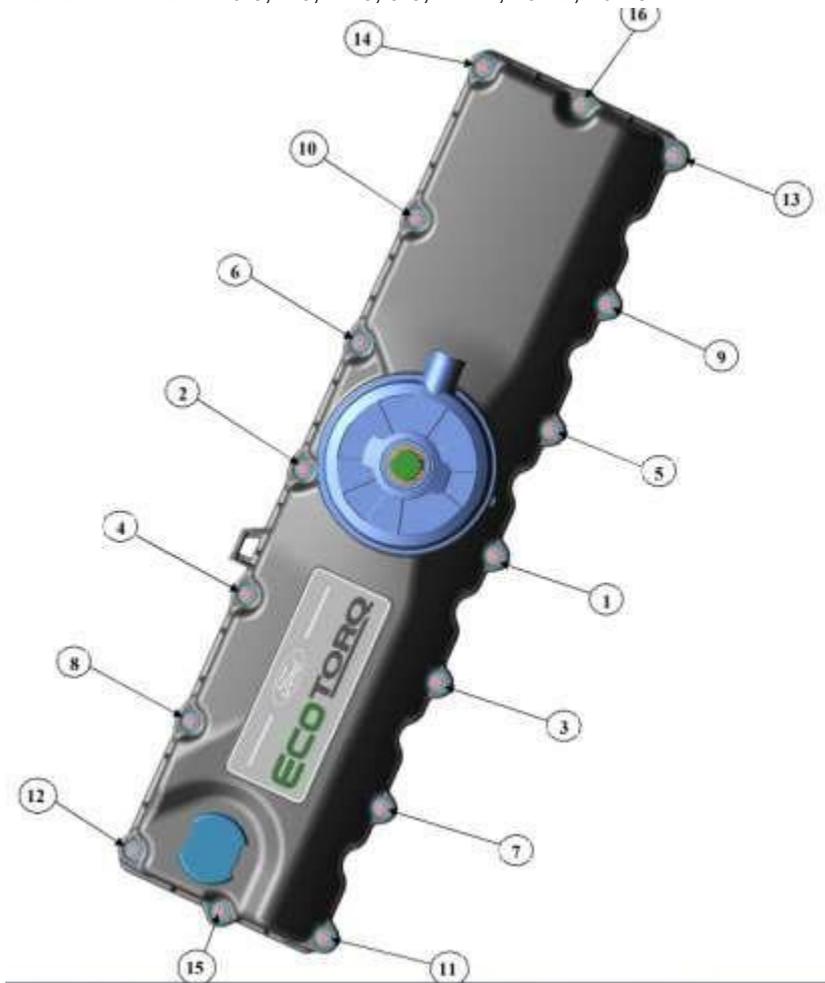
5) Une fois le réglage du jeu des boulons effectué, serrez les boulons 1-2 opposés les uns aux autres, puis serrez séquentiellement les boulons 6-3, 4-5, 7-10, 9-8, 14-11, 13-12, 16-15.
