Véhicules utilitaires lourds

Objet	Fuite du bouchon de vidange du radiateur
Modèle	Tous les véhicules,
Résumé	En cas de fuite du bouchon de vidange du radiateur, seul un remplacement du bouchon doit être effectué, et non un remplacement complet du radiateur. Vous trouverez les détails dans la section Application du service.

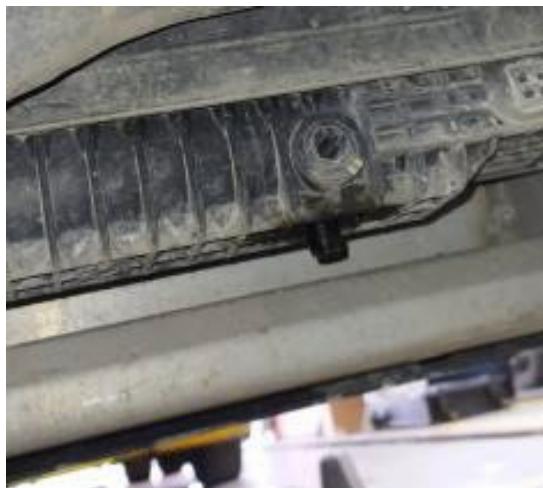
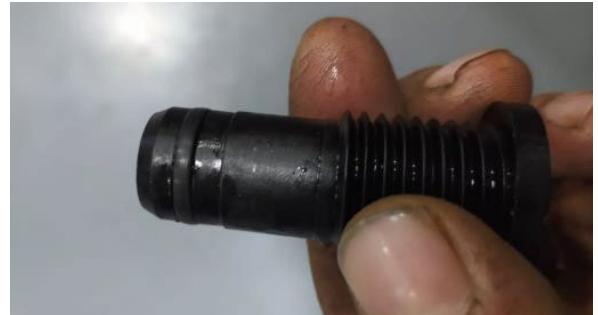
En cas de fuite du bouchon inférieur du radiateur illustré sur l'image ci-dessous, seul un remplacement de la bougie doit être effectué comme indiqué.

La procédure suivante doit être suivie lors du remplacement du bouchon inférieur du radiateur :

- Le réservoir de liquide de refroidissement du moteur doit être placé dans cette zone avant de retirer le bouchon où la fuite s'est produite. (l'écoulement de l'eau se produira pendant le processus)
- La fiche doit être retirée.
- N'attendez pas que l'eau se soit écoulée.
- Lors de l'insertion du nouveau bouchon, le processus de serrage doit être terminé. (**5,5 +/- 0,5 Nm**)
