**Véhicules utilitaires lourds**

<b>Objet</b>	Problème de feux de rangement de la couchette supérieure
<b>Modèle</b>	F-MAX
<b>Résumé</b>	Réglage du verrou de rangement de la couchette supérieure grâce aux voyants toujours allumés

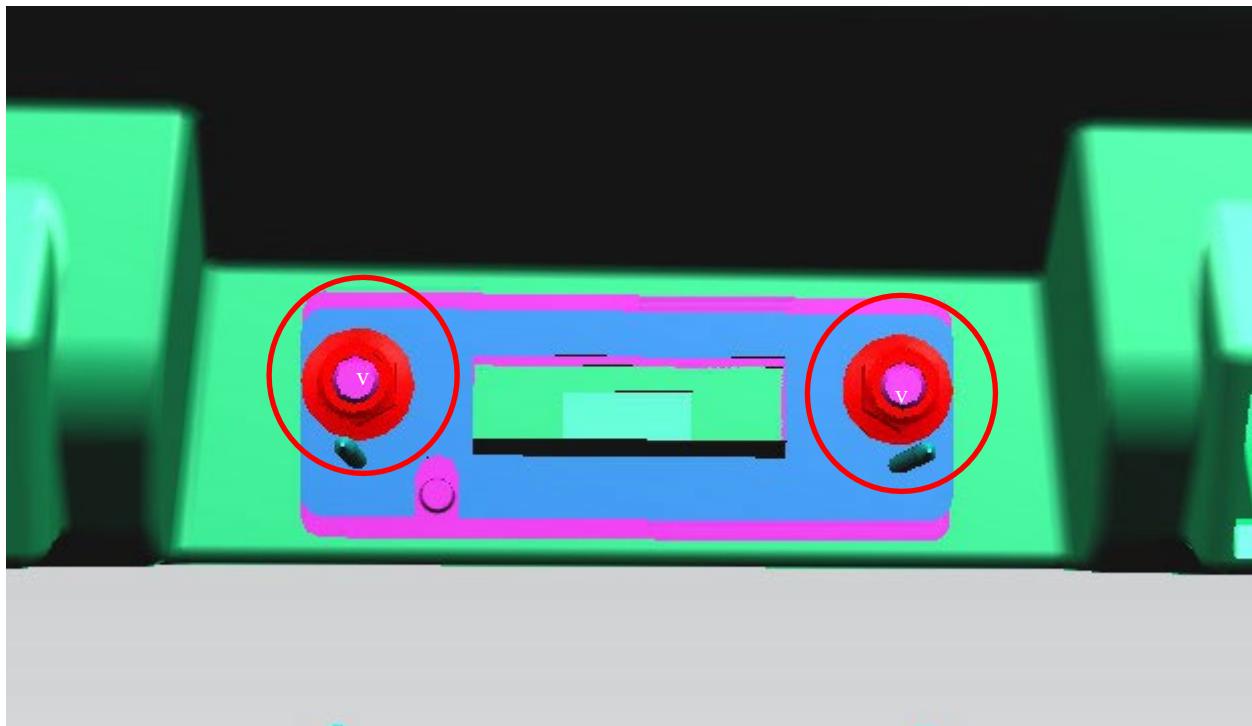
- Dévissez les 2 écrous indiqués sur l'image ci-dessous.

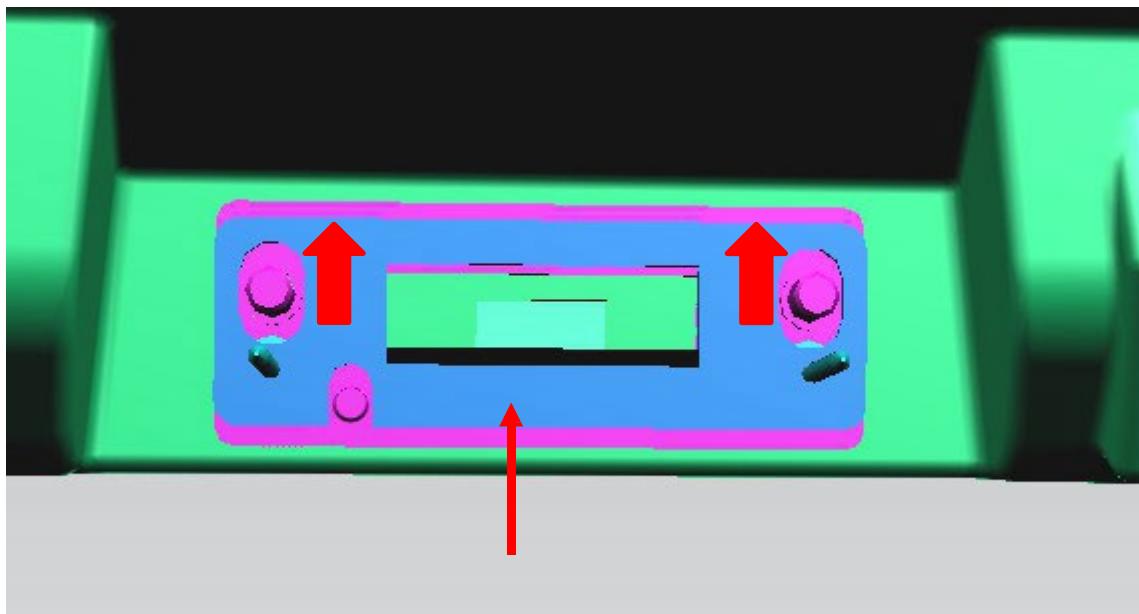
- Pièce associée soulevée de 2 mm comme le montre l'image ci-dessous.

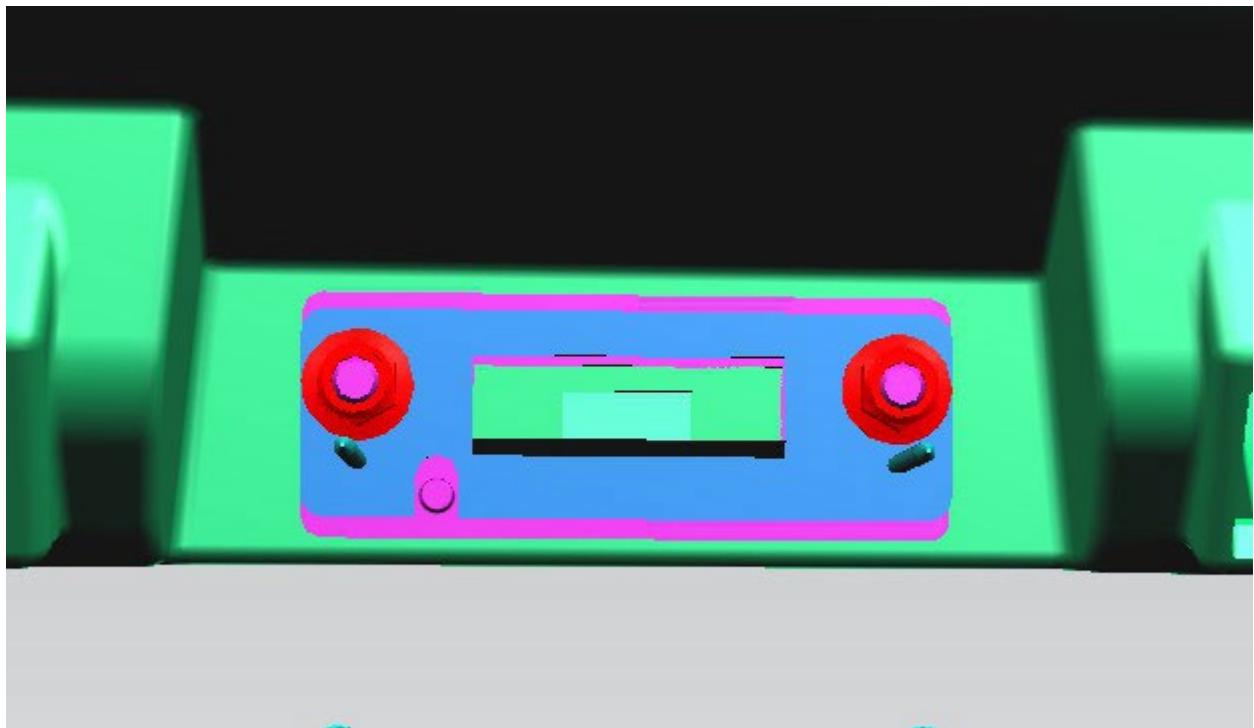
- Vissez les 2 écrous (Couple 4Nm)

- Après l'opération, les couvercles sont vérifiés par l'ouverture et la fermeture. En cas de coincement, la gâche de serrure est déplacée de 1 mm vers le bas dans le sens de la flèche.
