## Véhicules Gamme Lourde

| Objet : | Faisceau SCR en contact avec le support de refroidissement Interdar |

### **FSA202513 : POUR LES VEHICULES F-MAX ET F-LINE GEN 2.0**

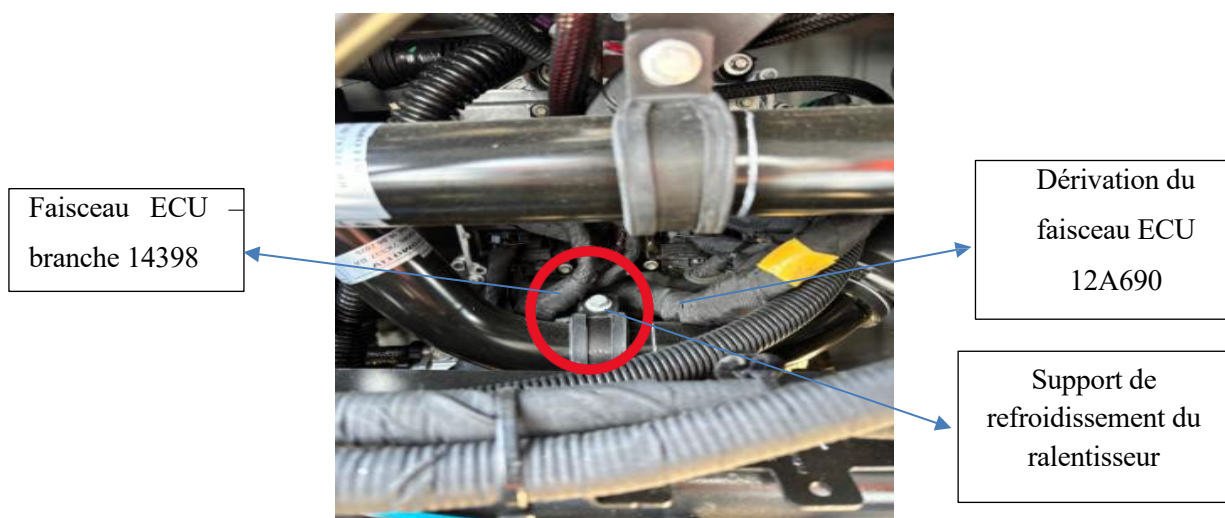
1. La cabine sera inclinée.
2. Vérifiez la zone marquée sur le moteur côté passager.

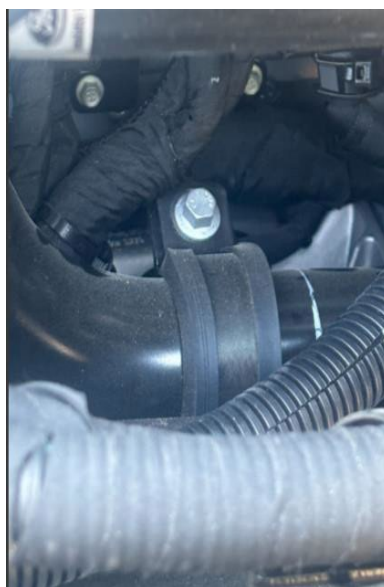
Vue agrandie de la zone mentionnée à l'étape 2 :

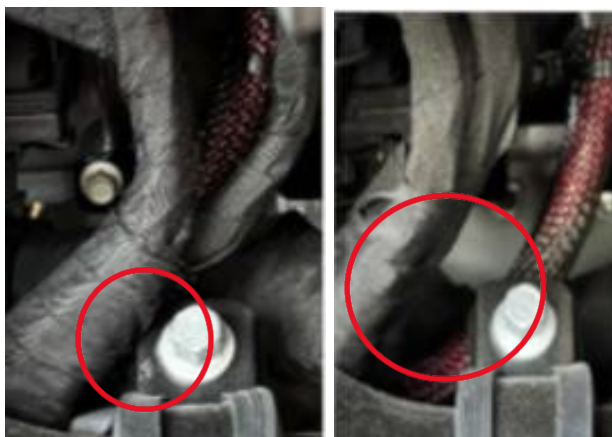
3. Lors du positionnement du faisceau mentionné à l'étape 2:  
Si le faisceau concerné est en contact avec le support, ou semble l'être comme illustré sur la photo ci-dessous (contact ou proximité immédiate), passer à l'étape suivante afin de définir les mesures correctives.  
Les véhicules dont les lignes SCR sont proches du support présentent un risque de contact étroit et doivent également être inclus afin d'éviter tout risque futur.

Toucher

Approcher

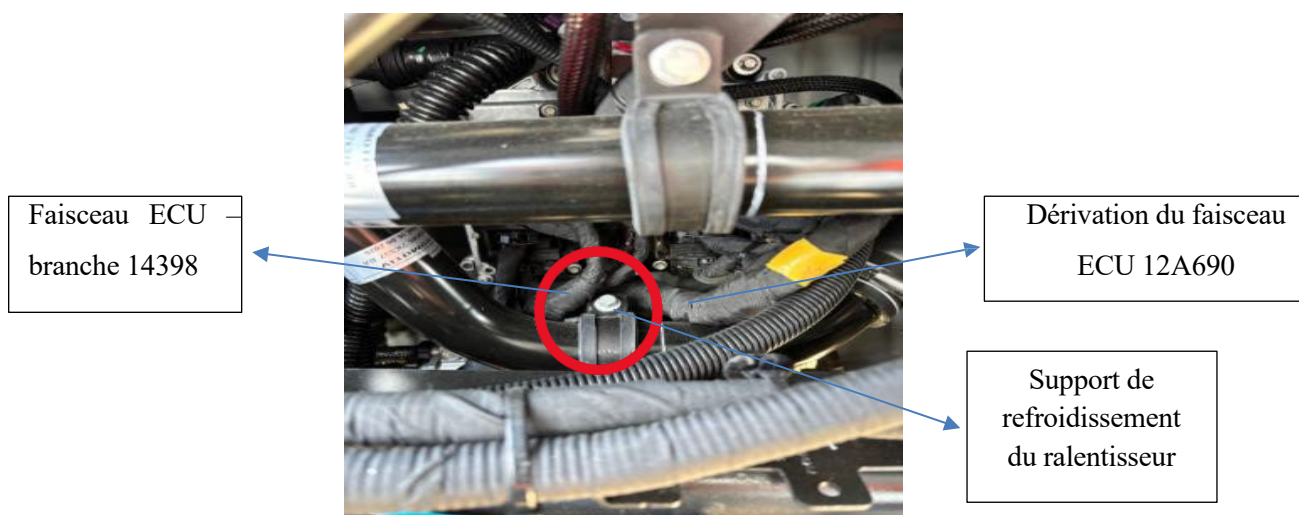
- 3) Vérifiez la zone marquée sur le moteur côté passager.

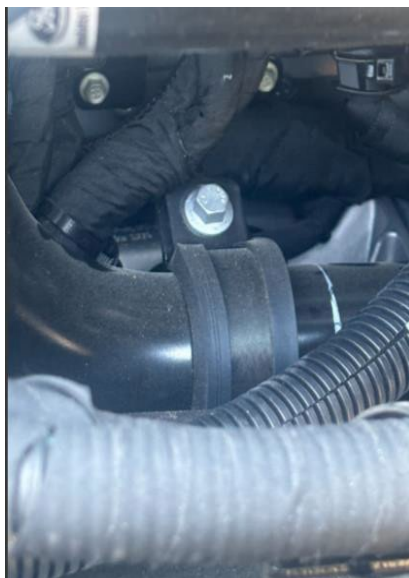
Vue agrandie de la zone mentionnée à l'étape 2 :

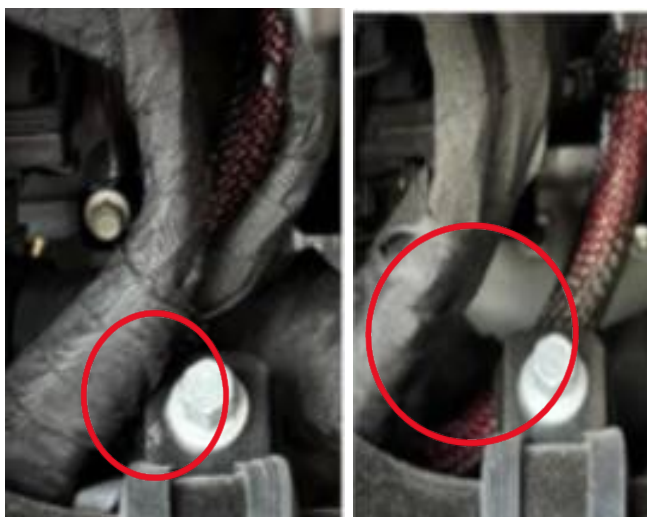
Si le faisceau concerné est en contact avec le support, ou semble l'être comme illustré sur la photo ci-dessous (contact ou proximité immédiate), passer à l'étape suivante afin de définir les mesures correctives.

Les véhicules dont les lignes SCR sont proches du support présentent un risque de contact étroit et doivent également être inclus afin d'éviter tout risque futur.

Toucher

Approcher
