RÉFÉRENCE : FSA202005 A&B **DATE DU : 19.03.2020**

OBJET : FORD TRUCKS, MISE À JOUR DU FEU DE JOUR F-MAX BCU (UNITÉ DE CONTRÔLE DE LA CARROSSERIE)

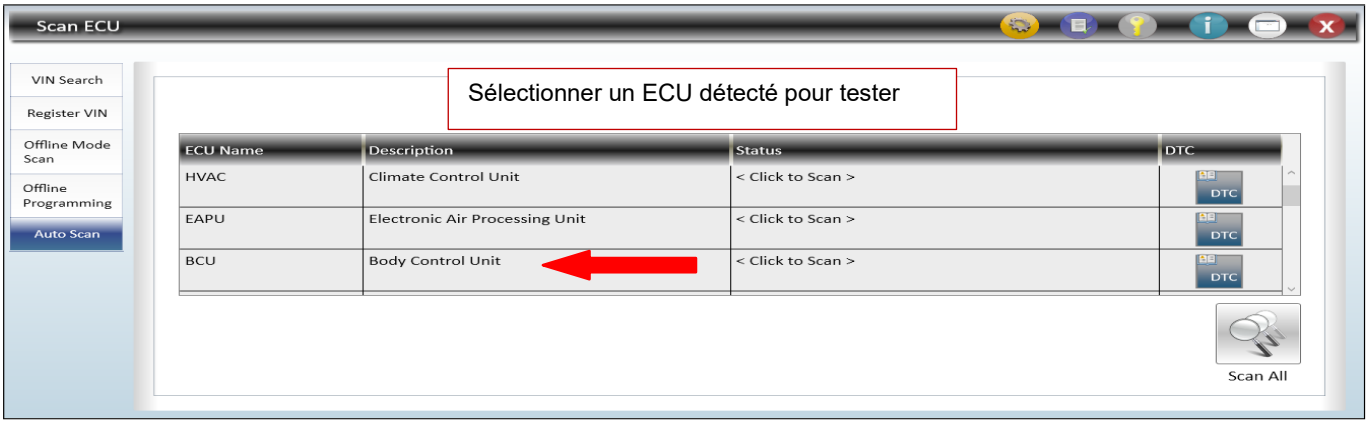
- Après les mises à jour de la BCU, la version de la BCU doit être vérifiée conformément à la version du logiciel ci-dessous ;

a. **JC46-14C100-BE_v1 ou supérieur**

- Après avoir sélectionné BCU en cliquant sur « Cliquer pour scanner », cliquez une fois de plus pour accéder au module BCU.
- Après être allé dans BCU, si l'écran ci-dessous s'affiche, veuillez cliquer sur le bouton « Mettre à niveau ». Cela peut prendre 5 à 8 minutes si le module a une mise à jour. Pendant ce temps, veuillez ne pas vous engager avec l'ordinateur pour d'autres travaux et assurez-vous que la batterie et la vitesse du réseau sont correctes.

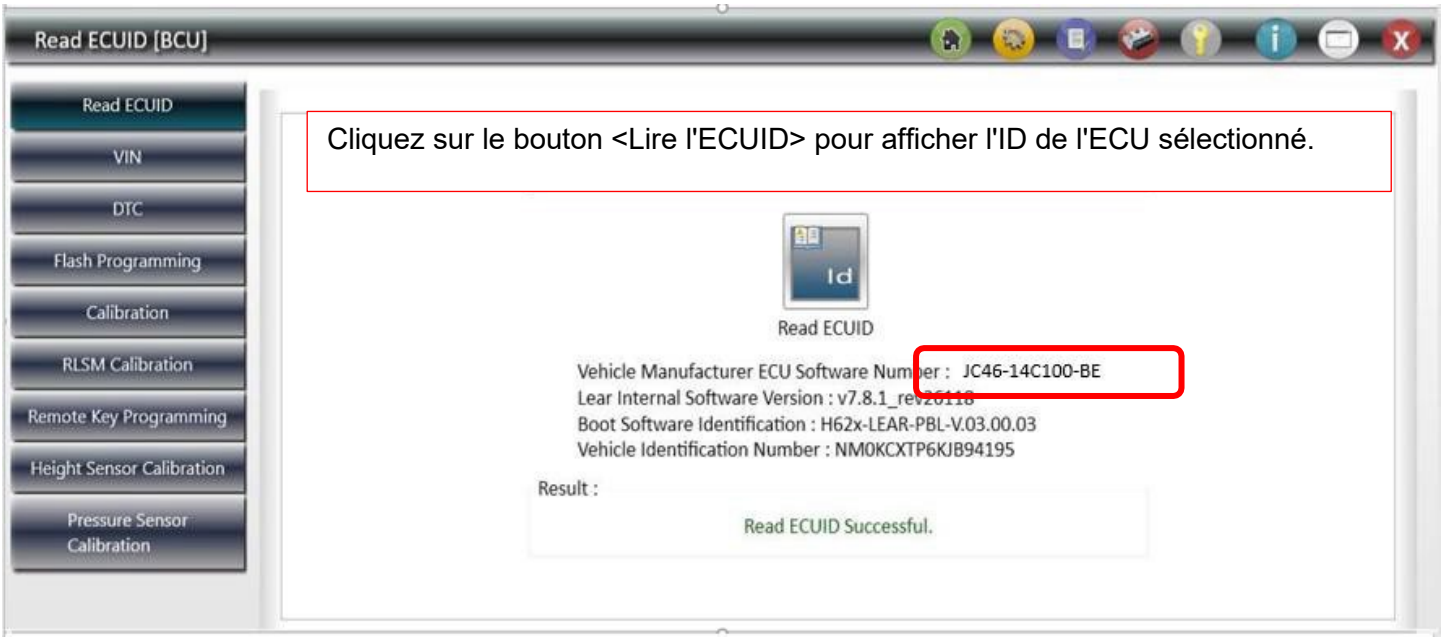
- Après les mises à jour de la BCU, la version de la BCU doit être vérifiée conformément à la version du logiciel ci-dessous ;

b. JC46-14C100-BE ou supérieur

- Si le bouton Mise à niveau n'est pas visible, veuillez continuer comme processus normal de mise à jour de la BCU en cliquant sur **Programmation Flash.**

- *sur les véhicules FMAX ; L'étalonnage ECAS doit être appliqué après la mise à jour de la BCU.*
