PROCÉDURE DE SERVICE

RÉFÉRENCE : FSA 202402

OBJET : PROBLÈMES DE CONNEXION DE LA COLONNE DE DIRECTION

TYPE DE FSA : RAPPEL

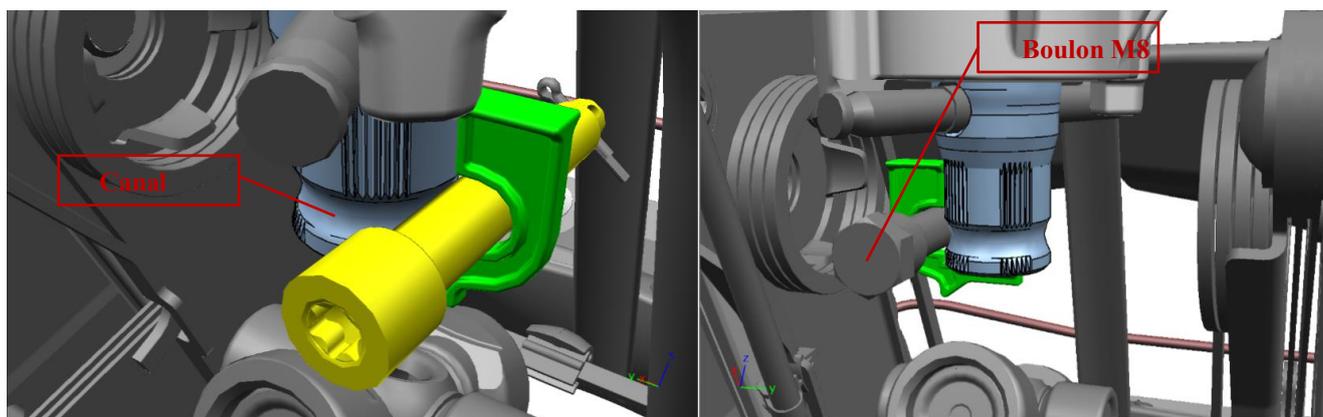
OK
LE CANAL N'EST PAS VISIBLE

- Lorsque vous détectez des véhicules NOK, desserrez le boulon M8
- Assurez-vous que le boulon s'insère dans le canal et serrez le boulon M8 à un couple de 40 Nm
- Fixez le soufflet de direction de manière appropriée.
