INSTRUCTIONS POUR LE REVENDEUR

RÉFÉRENCE : FSA 202320

OBJET : mise à jour de l'étalonnage w-amt sur les véhicules f-max et legacy (2016 my)

FSA TYPE : Prochaine visite de service

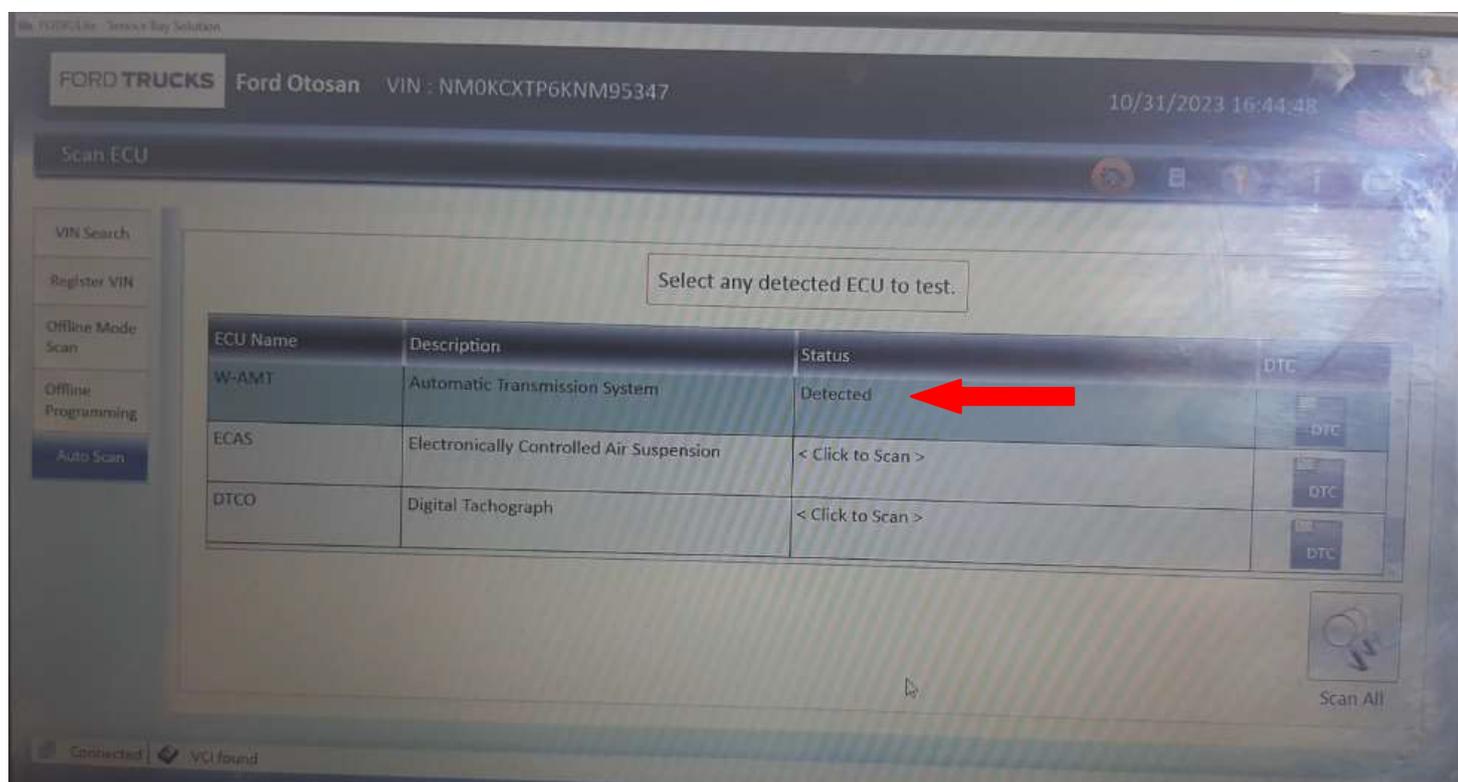
- Après l'utilisation de FODP-2 Lite ; Il faut cliquer sur le bouton Rechercher des modules. La sélection du module apparaîtra à l'écran. Opération à effectuer sur le module W-AMT via ce menu.

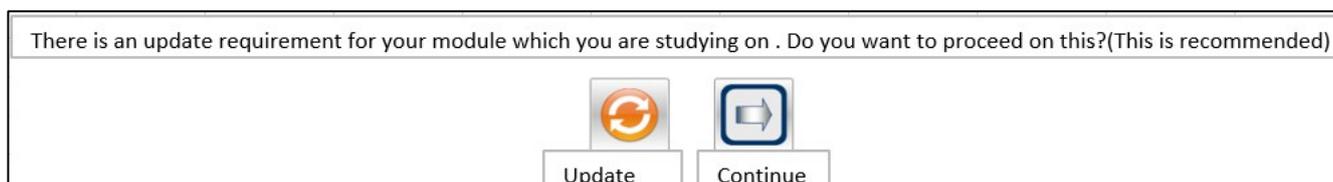
- Pour l'utilisation de la programmation de modules, exécutez le module W-AMT et suivez les guides. **S'il y a une mise à jour au programme**, cela prend 5 à 8 minutes. Pendant cette période de fonctionnement, vous devez attendre et ne pas interférer avec l'ordinateur, la connexion Internet et la batterie de l'ordinateur doivent suffire.

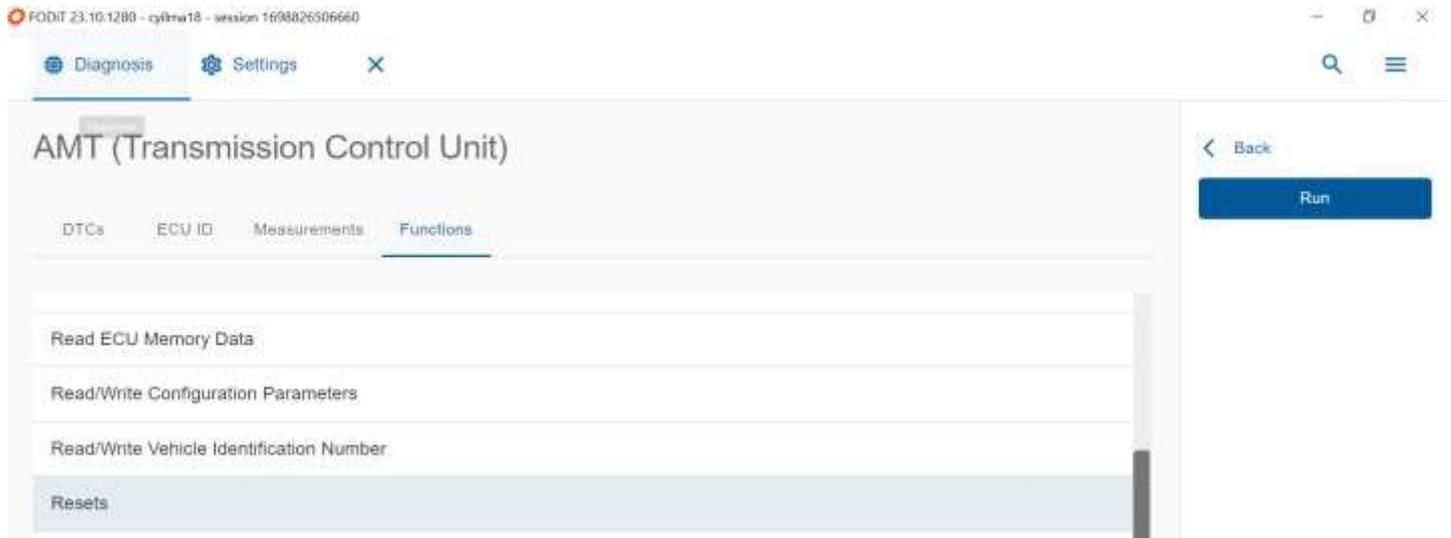
- Pour effectuer l'étape de réinitialisation T2P, la **section « Réinitialises »** sous la section **« Fonctions »** doit être sélectionnée et le bouton **« Exécuter »** doit être enfoncé.

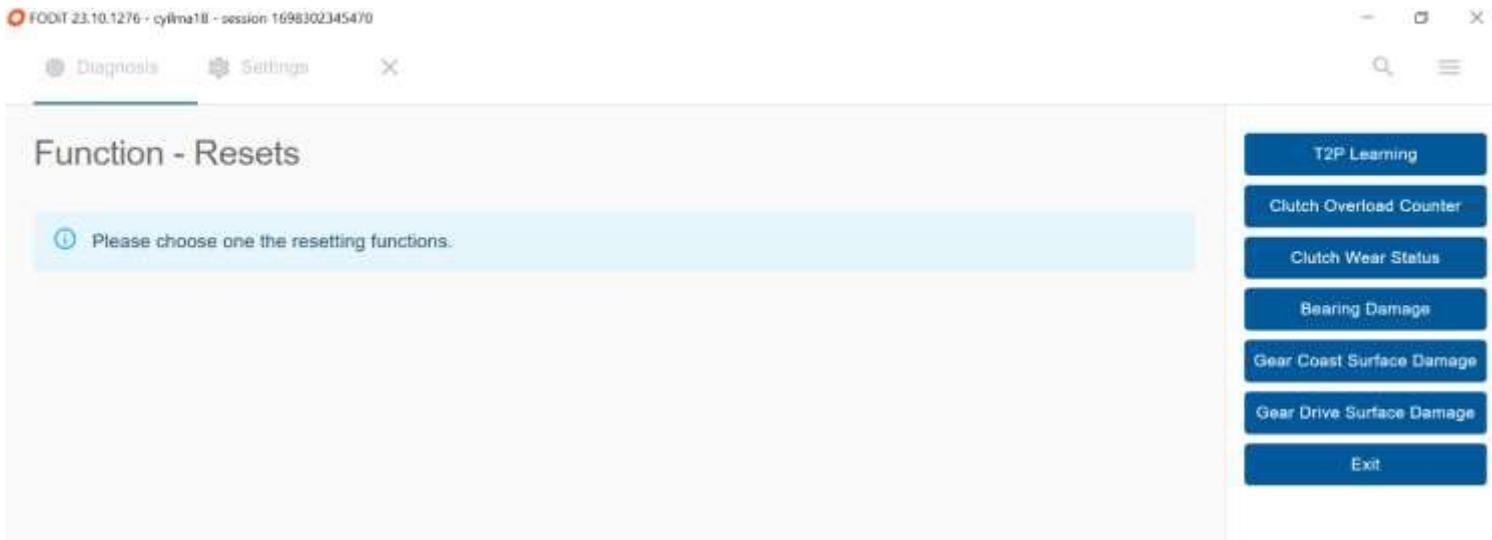
- L'apprentissage doit se faire en cliquant sur le bouton « T2P Learning » sur le côté droit de l'écran.

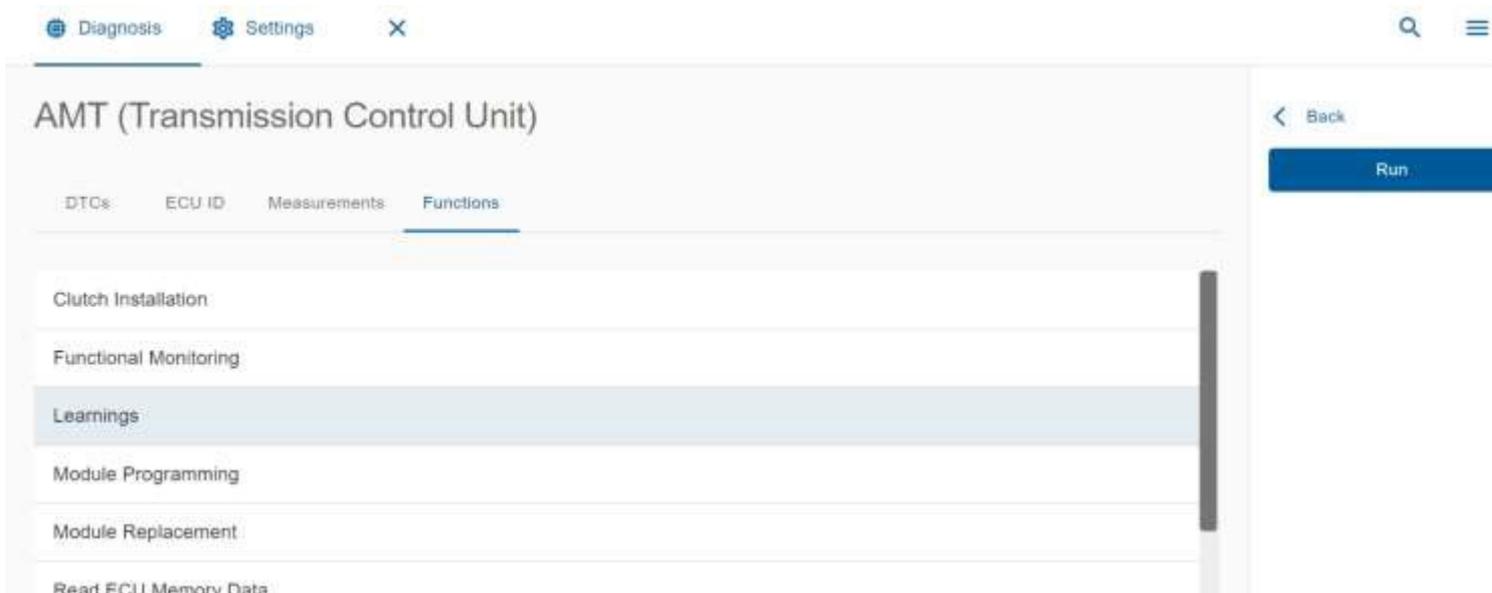
- Afin de compléter l'apprentissage des étapes 2, 3, 4 et 5 ; la section « Apprentissages » sous la section « Fonctions » doit être sélectionnée et le bouton d'exécution doit être enfoncé.

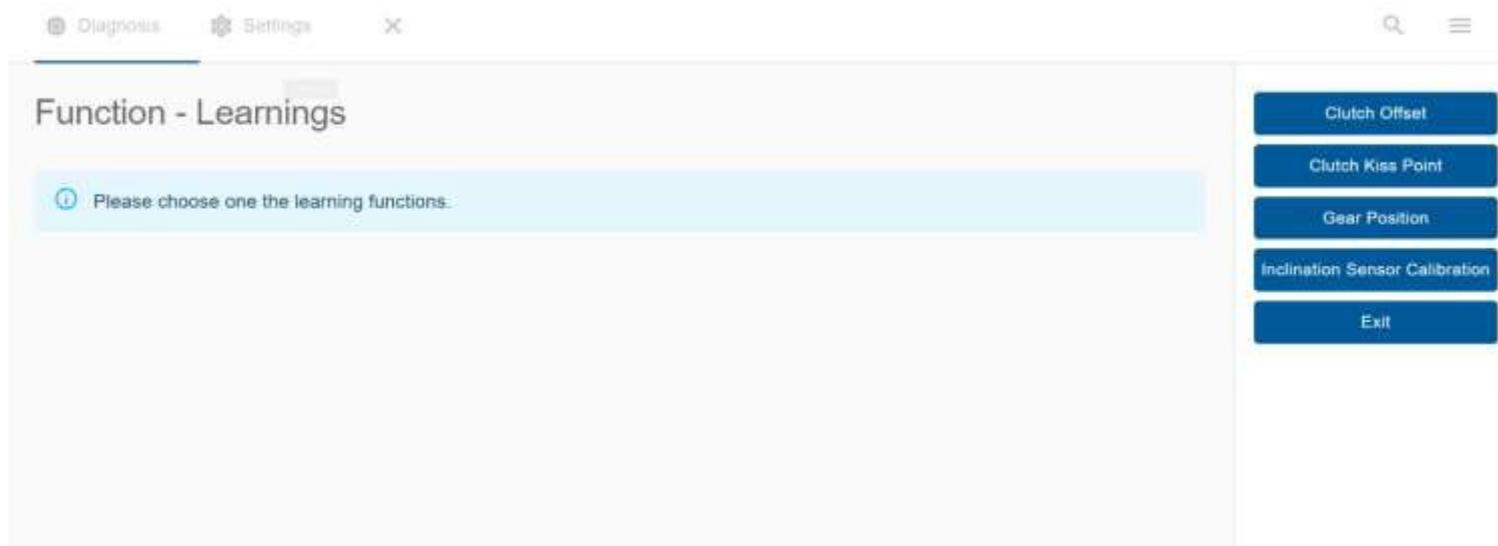
- Sur l'écran, les étapes pertinentes doivent être sélectionnées une par une dans la section de droite et visualisées dans l'ordre.

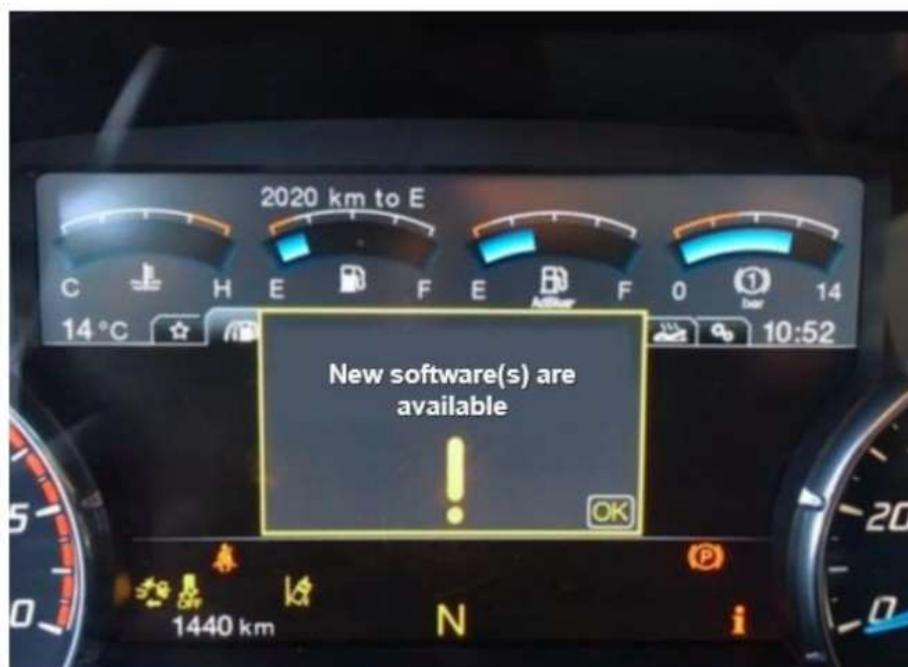
1. Dans les véhicules dotés de la fonction ConneCTruck, le logiciel à distance est envoyé automatiquement aux véhicules associés en arrière-plan.
2. Lorsque le premier contact est mis après le téléchargement du logiciel sur le véhicule, le message « De nouvelles mises à jour logicielles sont disponibles » s'affiche au tableau de bord.

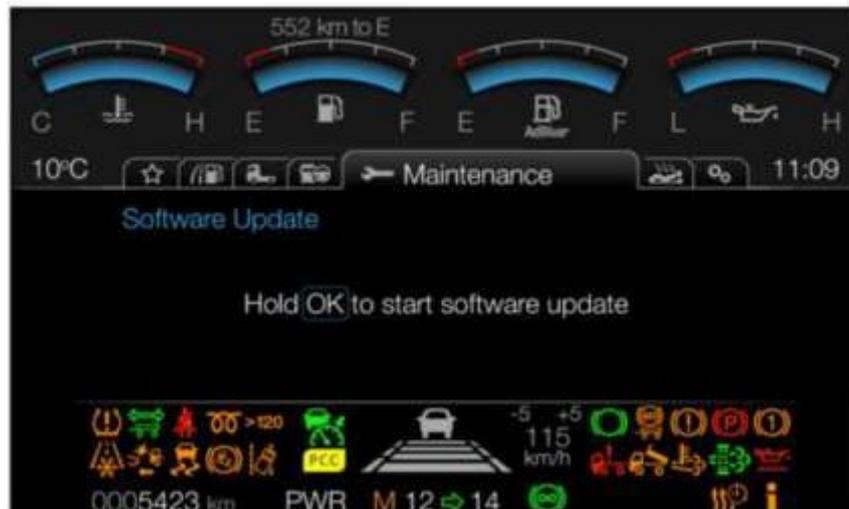
5. Le sous-menu correspondant indique le nombre de mises à jour logicielles en attente

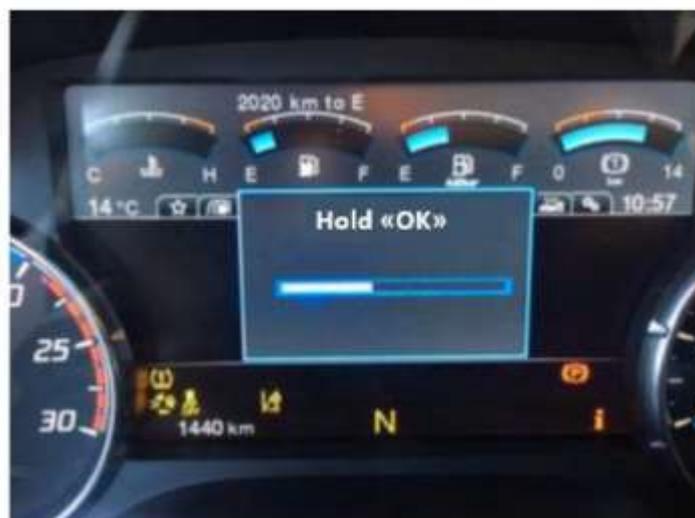
6. Afin de démarrer la mise à jour logicielle, le véhicule est à l'arrêt, le frein de stationnement est serré, le contact est en position 2 et le moteur ne tourne pas, appuyez sur la touche « OK » pendant 5 secondes et relâchez le bouton OK lorsque la barre de progression est pleine.

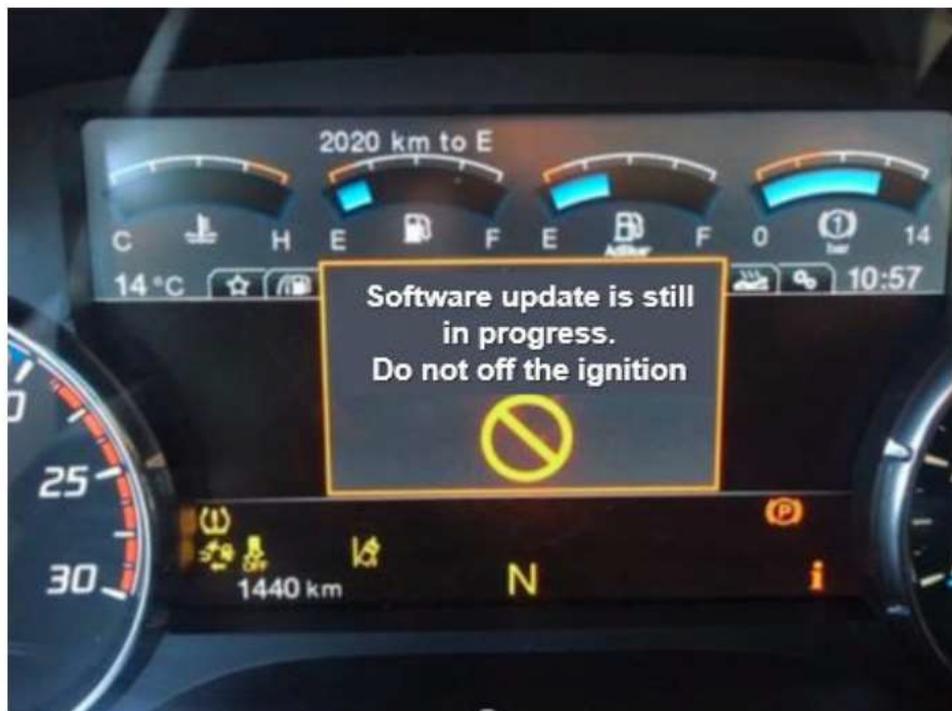
7. Au bout de 1 à 2 secondes, un message d'information indiquant que la mise à jour logicielle se poursuit s'affiche à l'écran

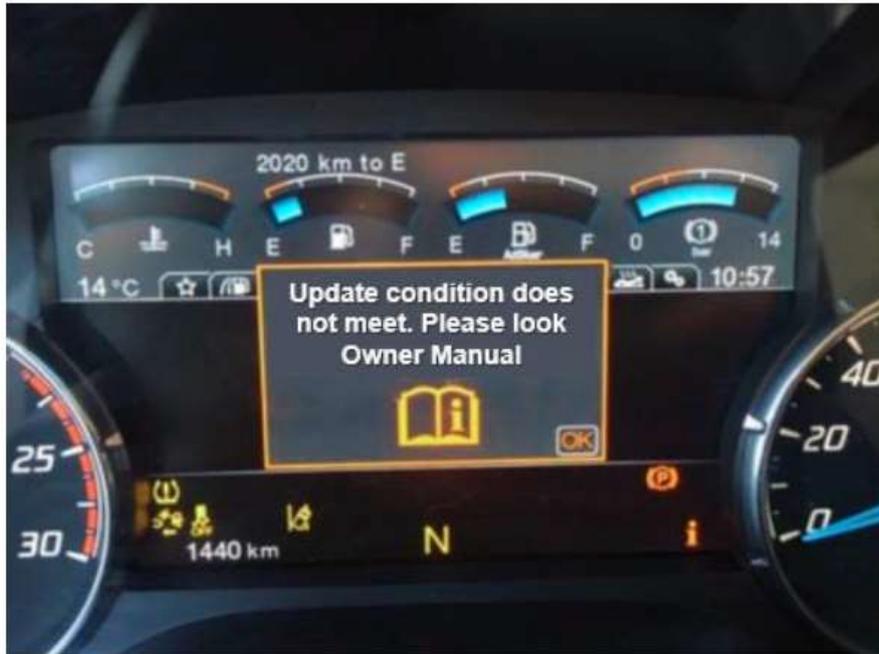
11. Si le processus de mise à jour logicielle échoue pour une raison quelconque, le processus est interrompu avec le message de notification approprié. Dans ce cas, le processus de mise à jour logicielle peut être démarré depuis le début en suivant les mêmes étapes.

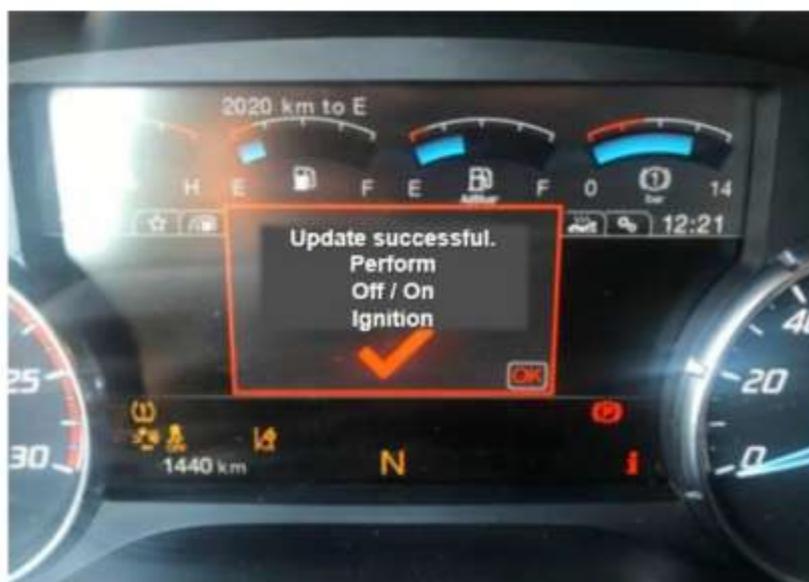
12. Si le processus de mise à jour logicielle réussit, le nombre de mises à jour logicielles en attente sera mis à jour après la notification correspondante.
