**PROCÉDURE D'ENTRETIEN****RÉFÉRENCE : FSA 202606A****DATE : 30/07/2026****OBJET : Désengagement de l'engrenage de la pompe à huile et inspection des boulons du capuchon de palier principal TYPE FSA : Notification client***Véhicules utilitaires lourds*

| <b>Objet</b> | Contrôle de l'alignement de l'arbre de la pompe à huile sur les modèles routiers de la série Gen 2 et les variantes de tracteurs, et remplacement de la pompe à huile si nécessaire ; contrôle des boulons des chapeaux de palier principal |
| <b>Modèle</b> | Véhicules de la série routière et des tracteurs équipés d'un moteur de 2e génération (modèles non destinés au secteur de la construction) portant le numéro d'identification du véhicule (VIN) indiqué (production d'avril et de mai) |

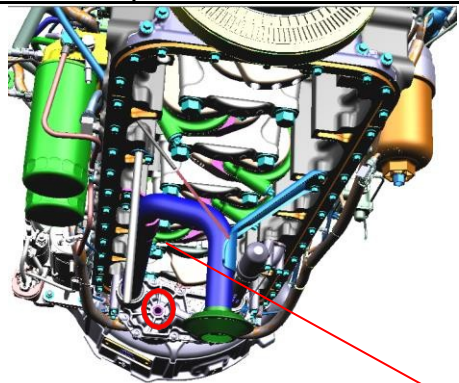
***Vue de la pompe à huile***

**Zone de contrôle : arbre de la pompe à huile**

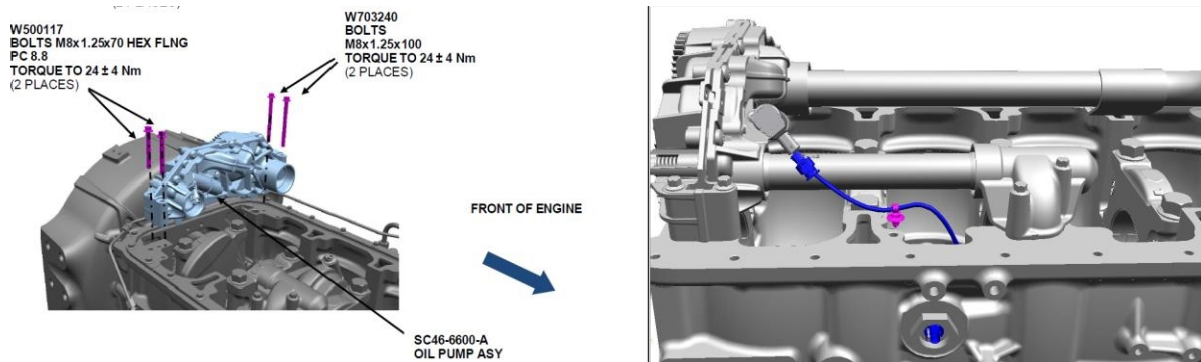
11. A) Si la protubérance est **hors tolérance** (supérieure à 3 mm ou inférieure à 2 mm)  $2,5 \pm 0,5$  mm. Remplacer la pompe à huile dans le cadre de la garantie.

11. B) Remplacer la pompe à huile (SC46-6600-AA).
