**RÉFÉRENCE : FSA 202401 - Mise à jour de l'étalonnage de l'AMT R20 IHT**

**OBJET : Mises à jour de l'étalonnage W-AMT des véhicules F-MAX et Legacy (2016 MY) en raison d'un problème de logiciel d'application concernant le freinage.**

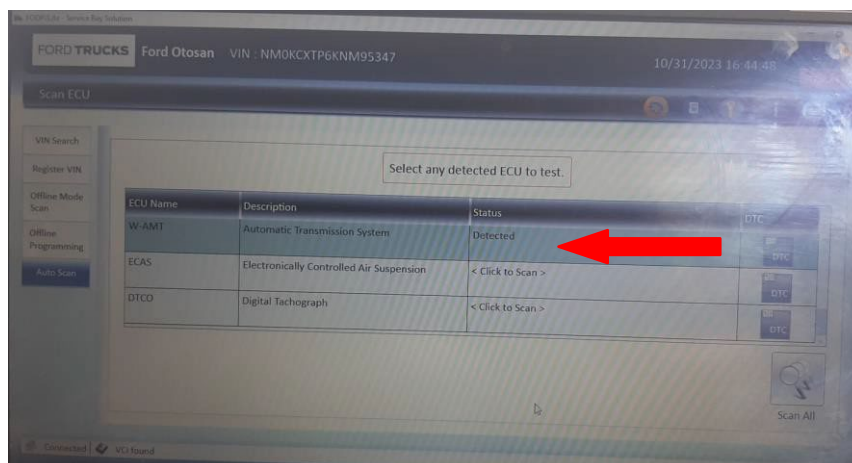
- Après l'utilisation de FODP-2 Lite ; Le bouton **Rechercher des modules** sur le véhicule doit être sélectionné. Le menu de choix du module apparaîtra à l'écran. Opération à effectuer sur le module W-AMT via ce menu.

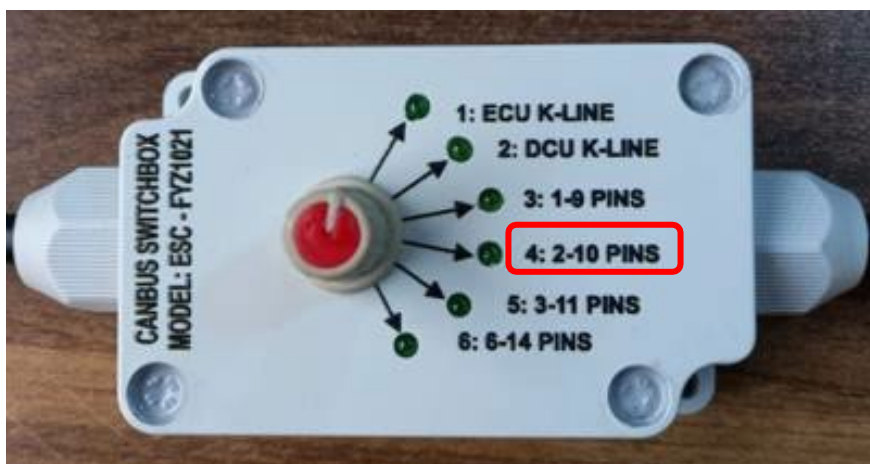
Visuel 2 : Dispositif de mise à jour de la ligne CAN de nouveau niveau

- Sur les véhicules F-MAX et LEGACY (2016MY), pour la connexion par le module W-AMT, le bouton « (2-10) IHT AMT ALL » doit être sélectionné depuis le dessous du programme. **Pour savoir si le bouton est activé, assurez-vous que la zone marquée ci-dessous passe à l'orange.**

Visuel 1 : Ancien dispositif de mise à jour de la ligne CAN

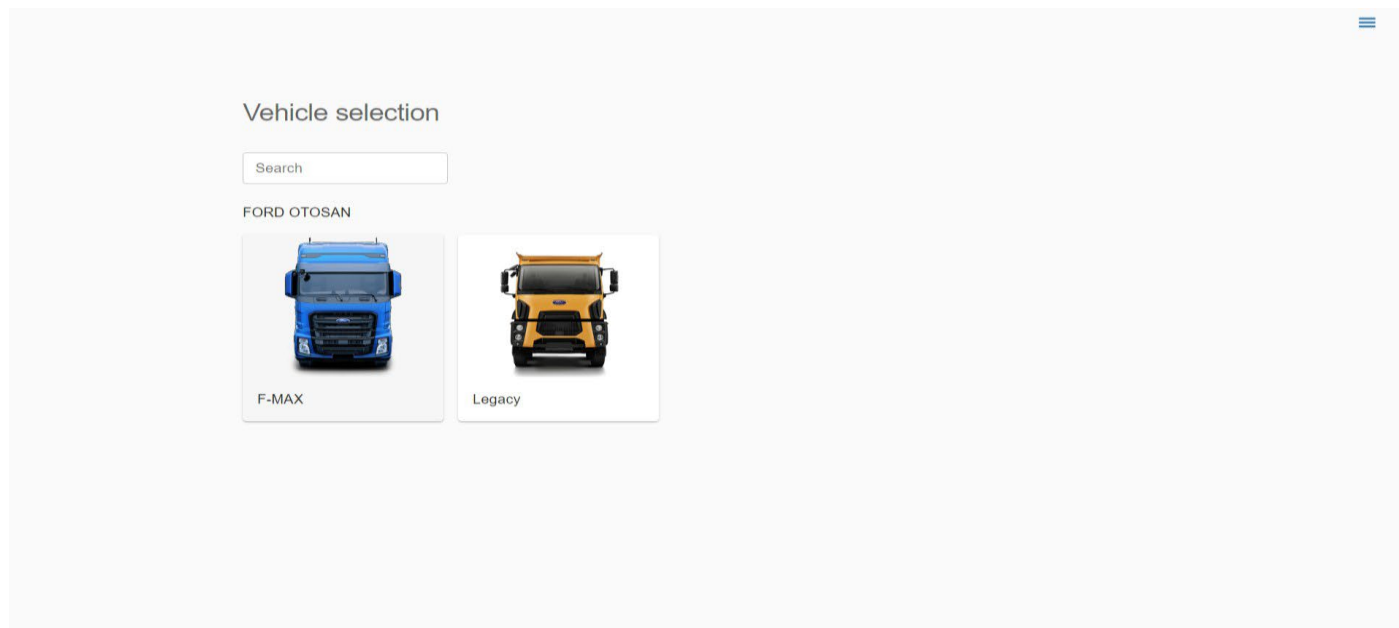
**Image 1 : Sélection du modèle de véhicule**

- Après avoir exécuté le programme FODIT, le modèle de véhicule concerné doit être sélectionné dans la section « Sélection du véhicule » qui apparaît à l'écran.

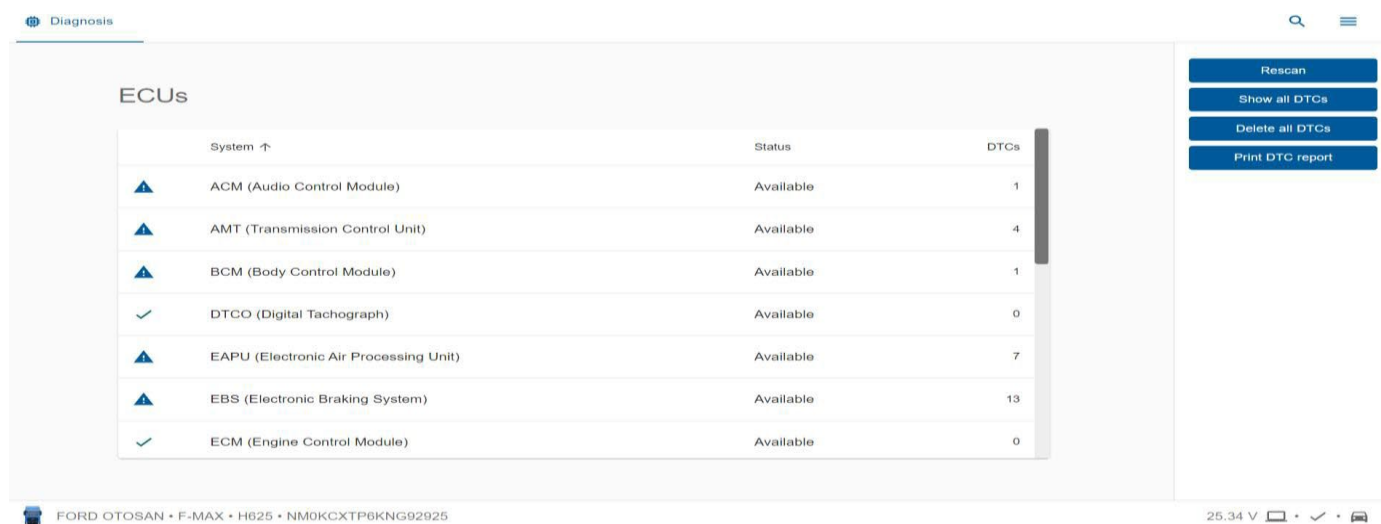
**Image 2 : Sélection de la section des paramètres Fodit**

- Allez dans « paramètres » en cliquant sur le menu dans le coin supérieur droit.

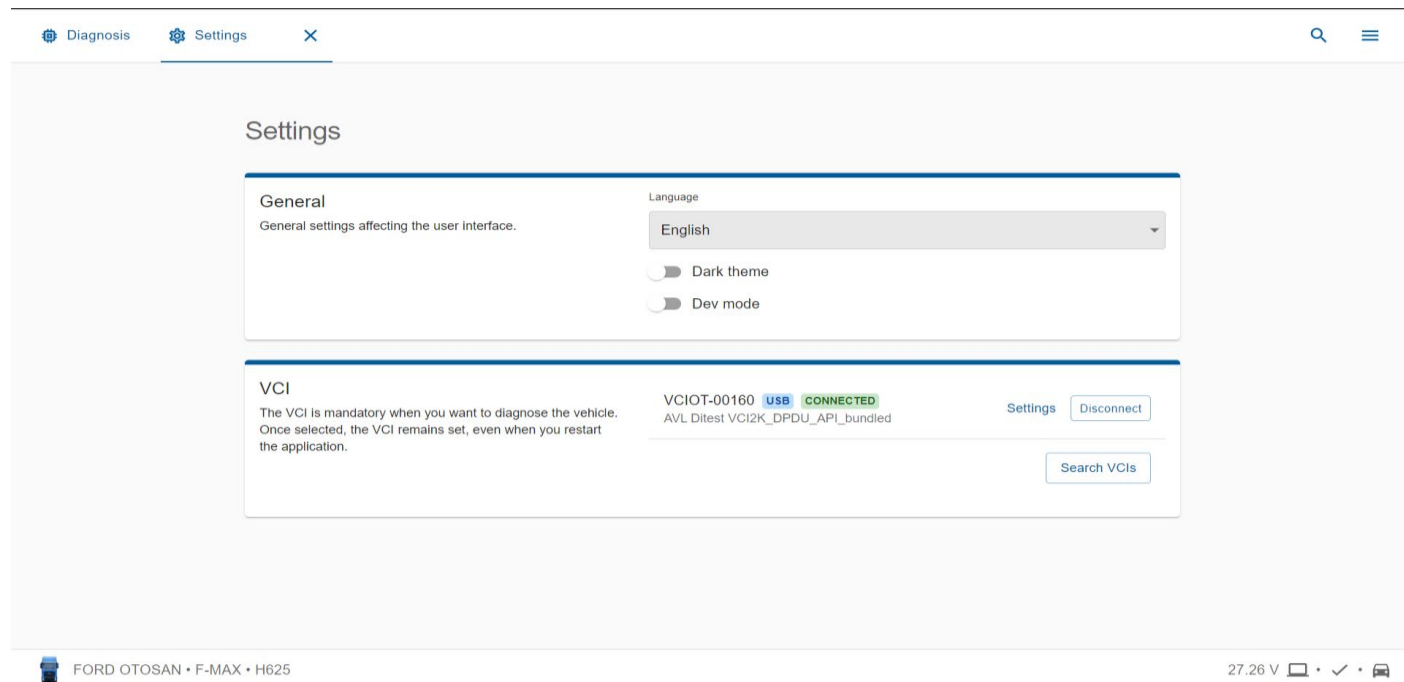
**Image 3 : Écran d'établissement et de contrôle de la connexion VCI**

- Sur l'écran qui s'ouvre, assurez-vous que la connexion VCI est établie. Si la connexion n'est pas établie, essayez de vous connecter. Si le VCI n'est pas visible, vérifiez les connexions entre le véhicule, le VCI et l'ordinateur.

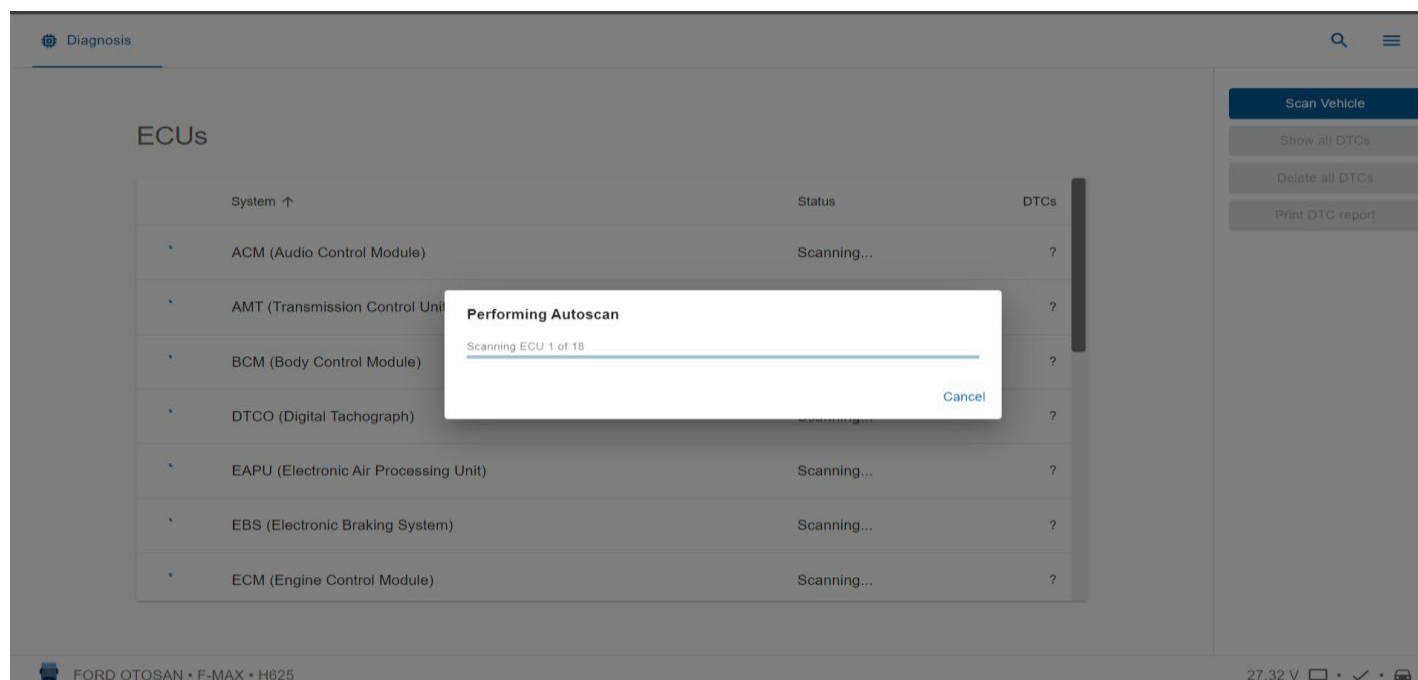
**Image 4 : Balayage du module du véhicule**

- Scannez les modules dans le véhicule en cliquant sur le bouton « Scanner le véhicule » sur l'écran principal.

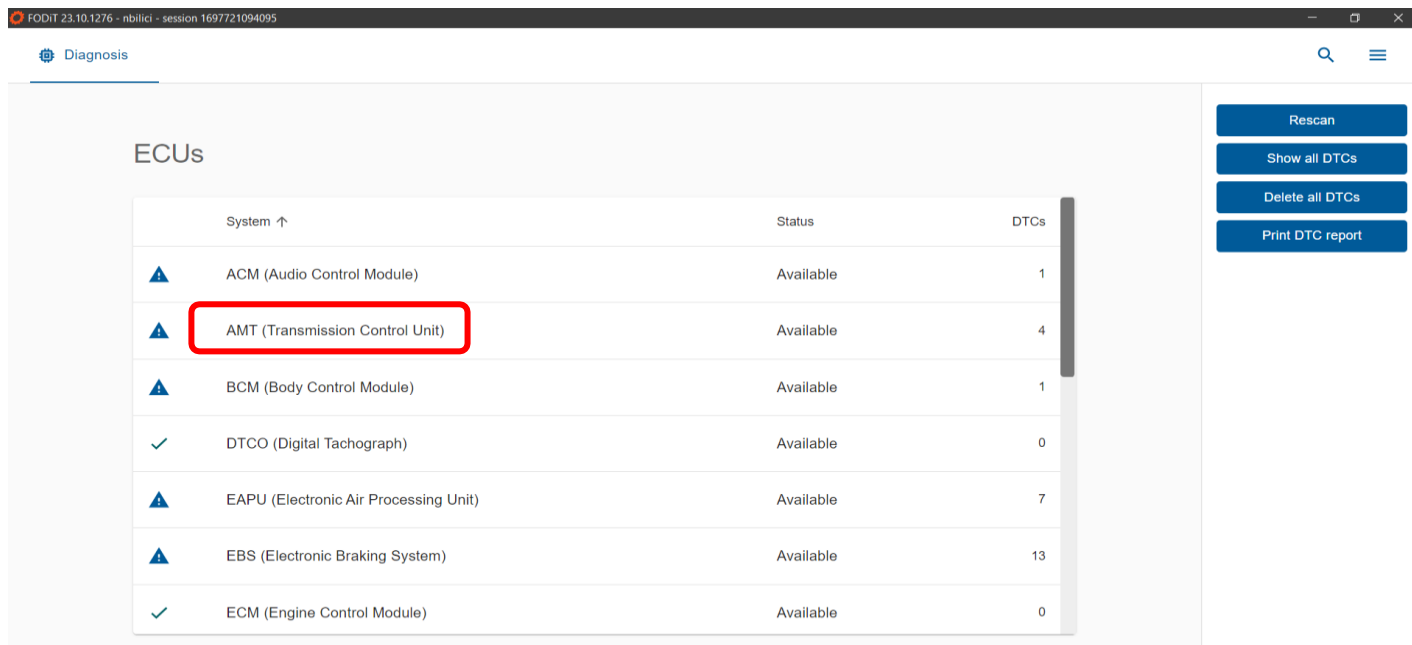
**Image 5 : Sélection du module W-AMT**

- Cliquez sur le module « AMT » dans la section des modules du véhicule.

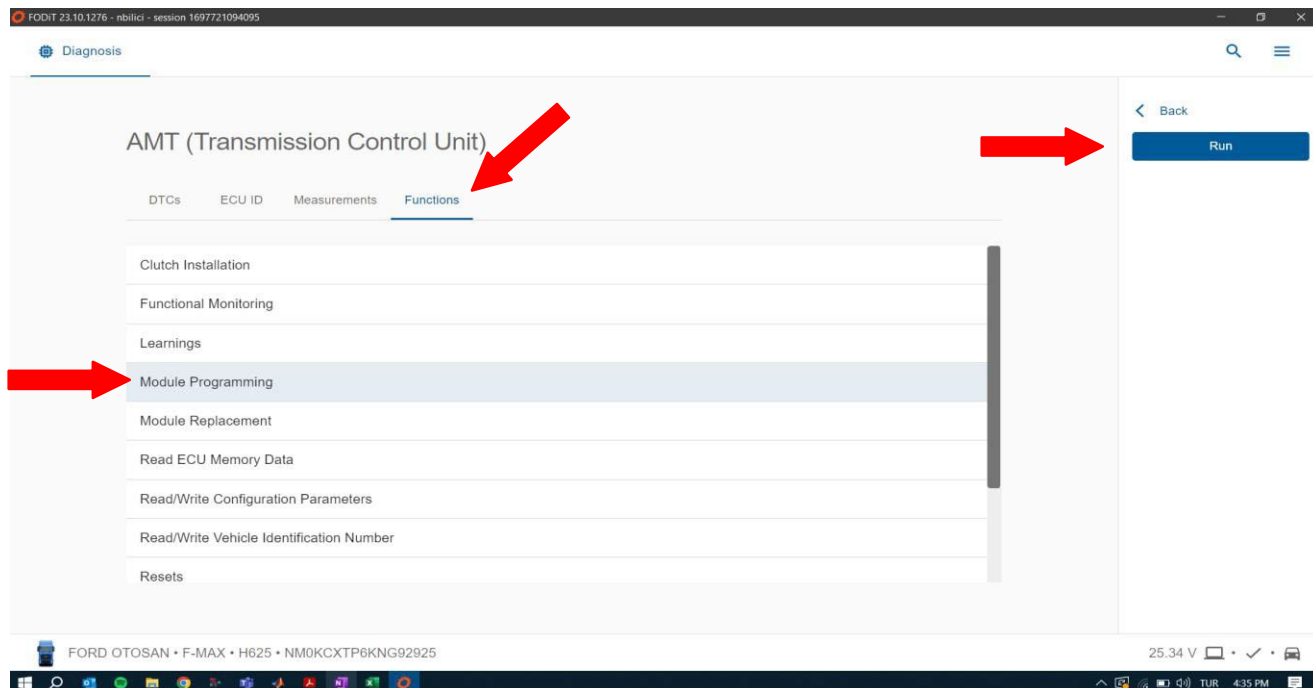
**Image 6 : Sélection de la section de programmation du module**

- Lorsque vous entrez dans le module W-AMT, sélectionnez la section « Programmation du module » dans la section Fonctions et appuyez sur le bouton d'exécution à droite.

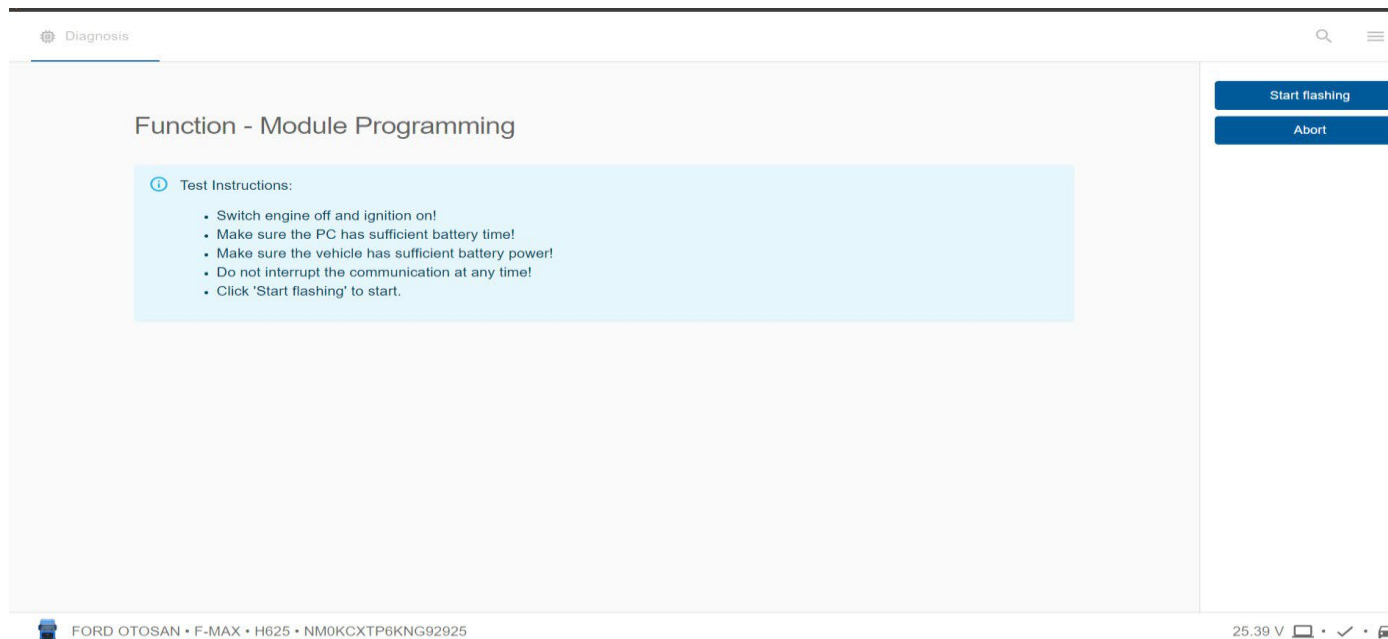
**Image 7** : Début du processus de flashage du module W-AMT

- Faites attention aux avertissements qui s'affichent à l'écran qui s'ouvre. Après vous être assuré que toutes les conditions spécifiées sont remplies, appuyez sur le bouton « Commencer à clignoter » à droite.

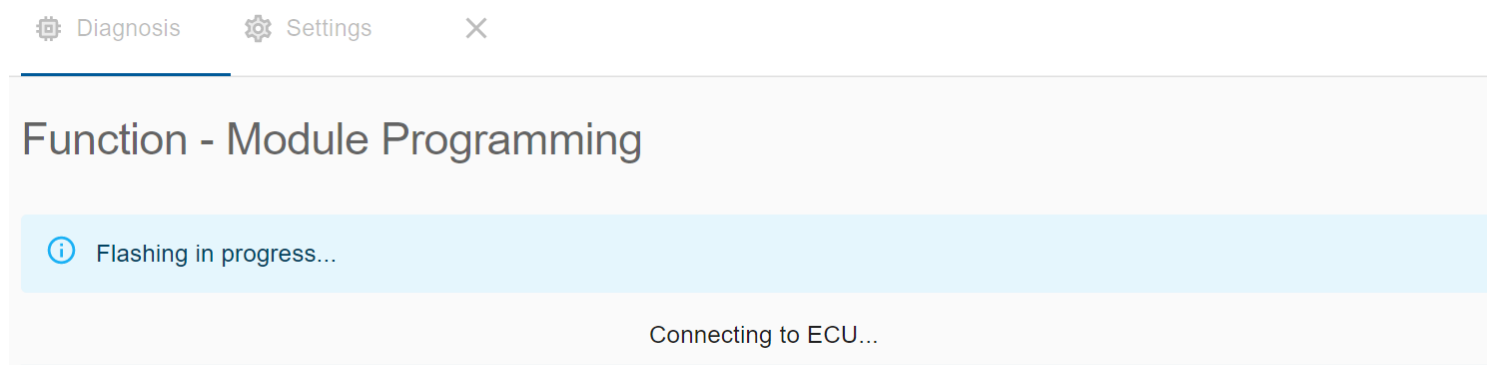
**Image 8** : Processus de flashage du module W-AMT

- Vous pouvez suivre le processus de flashage à partir de l'écran qui s'ouvre. N'interagissez pas tant que vous ne voyez pas la notification de fin clignotante.

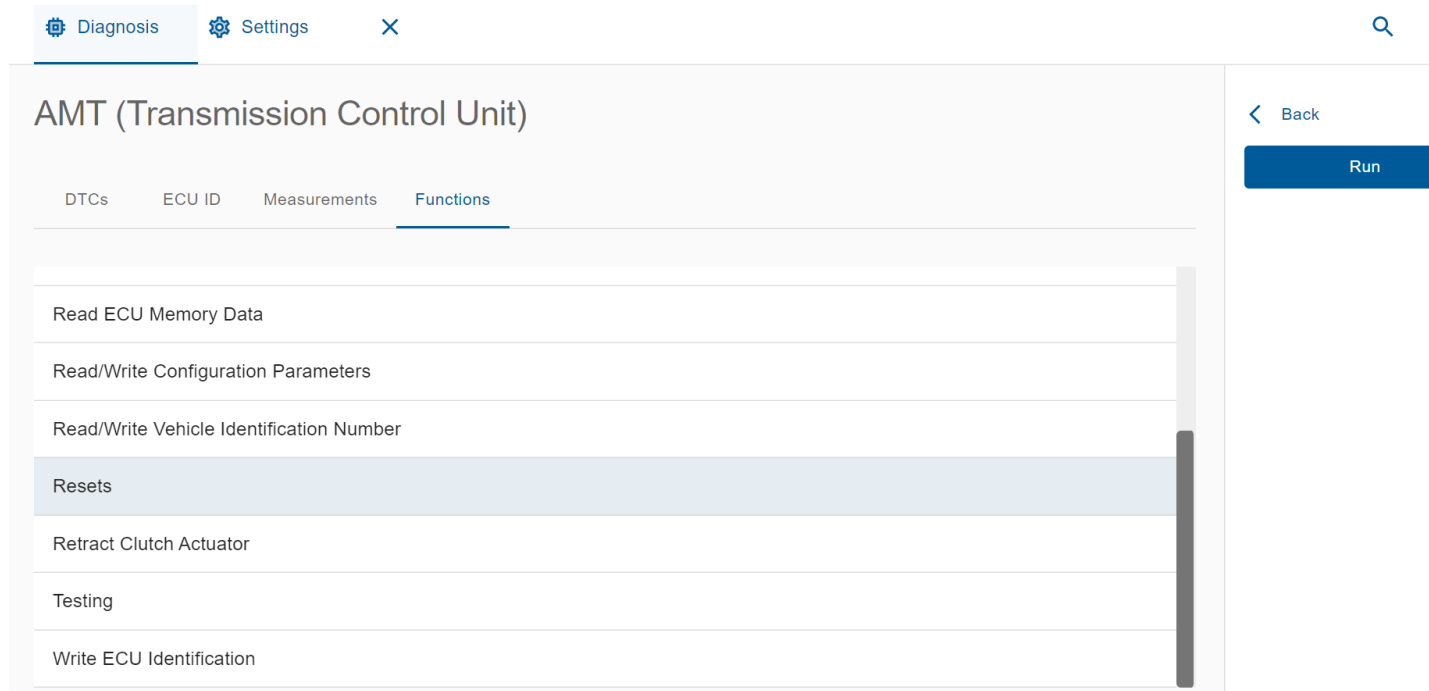
**Image 12 :** Écran de sélection de la fonction de réinitialisation du module W-AMT

- Pour effectuer l'étape de réinitialisation T2P, la **section « Réinitialises »** sous la section **« Fonctions »** doit être sélectionnée et le bouton **« Exécuter »** doit être enfoncé.

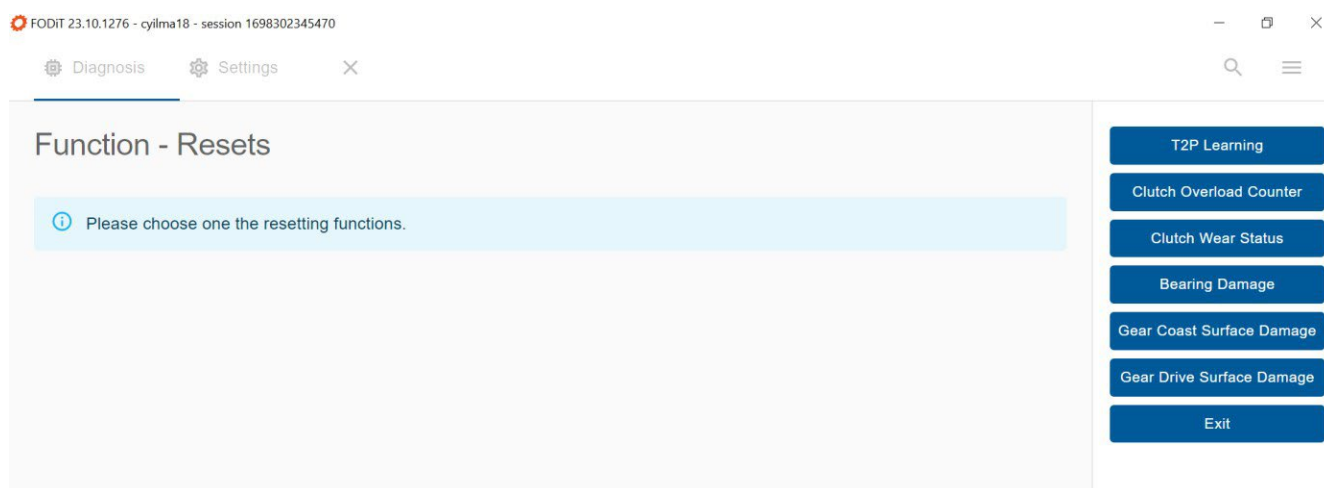
**Image 13 :** Écran de course d'adaptation d'apprentissage T2P

- L'apprentissage doit être effectué en cliquant sur le **bouton « T2P Learning »** sur le côté droit de l'écran qui s'ouvre.

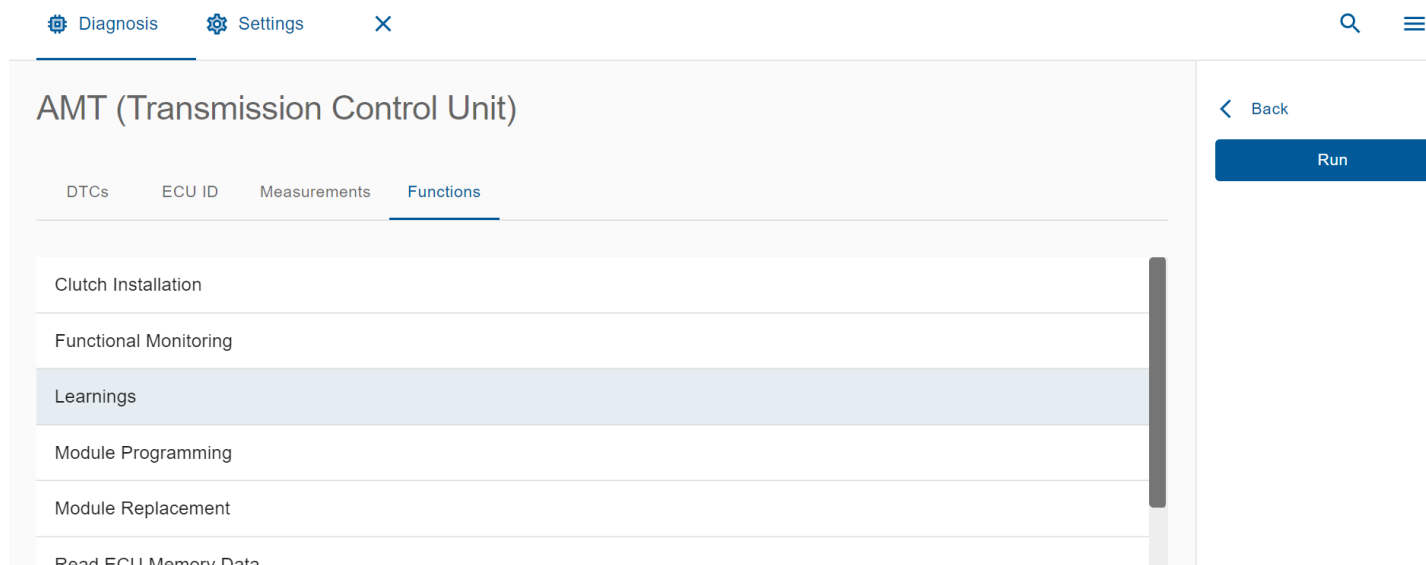
**Image 14** : Écran de sélection de la fonction d'apprentissage du module W-AMT

- Afin de terminer l'apprentissage des étapes 2, 3, 4 et 5, il faut sélectionner la section « **Apprentissages** » sous la section « **Fonctions** » et appuyer sur le bouton Exécuter.

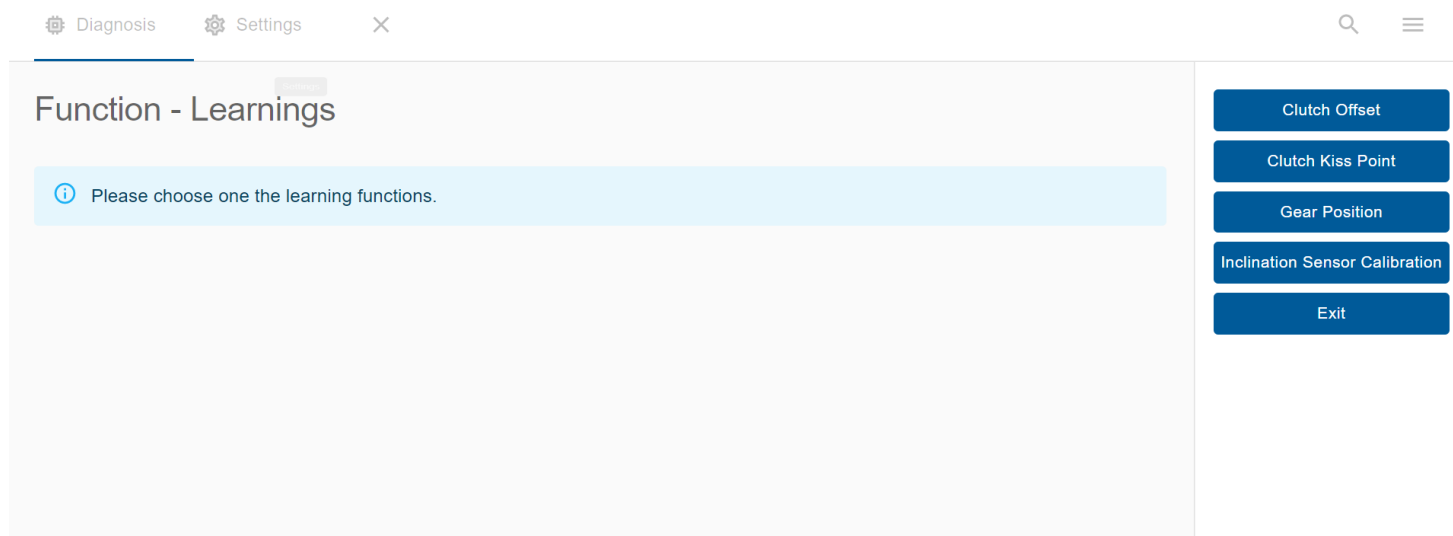
**Image 15** : Décalage de l'embrayage, point d'emboîtement de l'embrayage, position du rapport, écran d'étalonnage du capteur d'inclinaison

- Sur l'écran qui s'ouvre, les étapes pertinentes doivent être sélectionnées une par une dans la section de droite et exécutées une par une.

- **L'étalonnage du capteur d'inclinaison doit être effectué avec le véhicule sur un sol absolument plat. Sinon, le problème de la sélection du mauvais rapport dans les conditions de fonctionnement du véhicule peut survenir.**
- **Une fois toutes les opérations terminées, les changements de vitesse statiques doivent être effectués à l'aide des boutons +/- avec le levier de vitesses en position avant (D) et arrière (R) lorsque le véhicule est à l'arrêt et il faut vérifier qu'il n'y a pas de problèmes lors du changement de vitesse.**
- **Une fois toutes les opérations terminées, les changements de vitesse peuvent être vérifiés en faisant un essai routier du véhicule.**

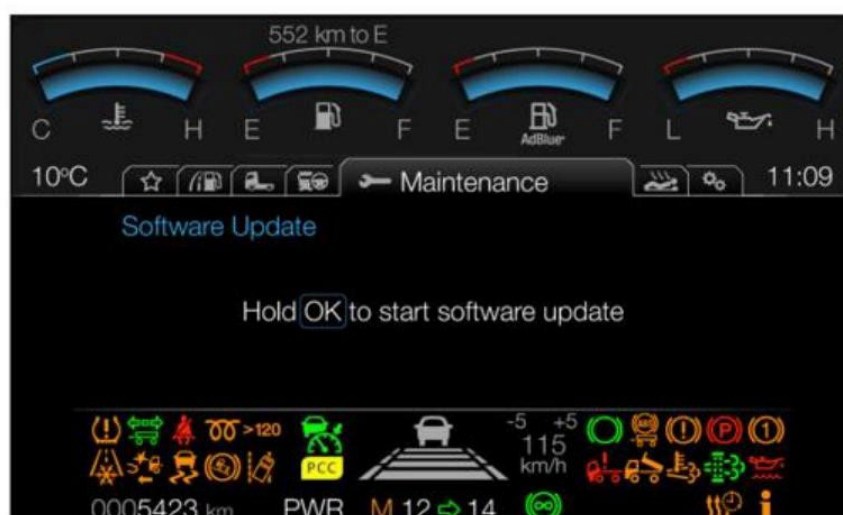
3. Si le processus de mise à jour logicielle n'est pas lancé dans le véhicule, ce message s'affichera comme rappel lors de la mise du contact.
4. Pour démarrer le processus de mise à jour logicielle, vous devez entrer dans le **sous-menu « Mise à jour logicielle »** sous le menu « **Maintenance** ».
5. Le nombre de mises à jour logicielles en attente est affiché dans le sous-menu approprié.

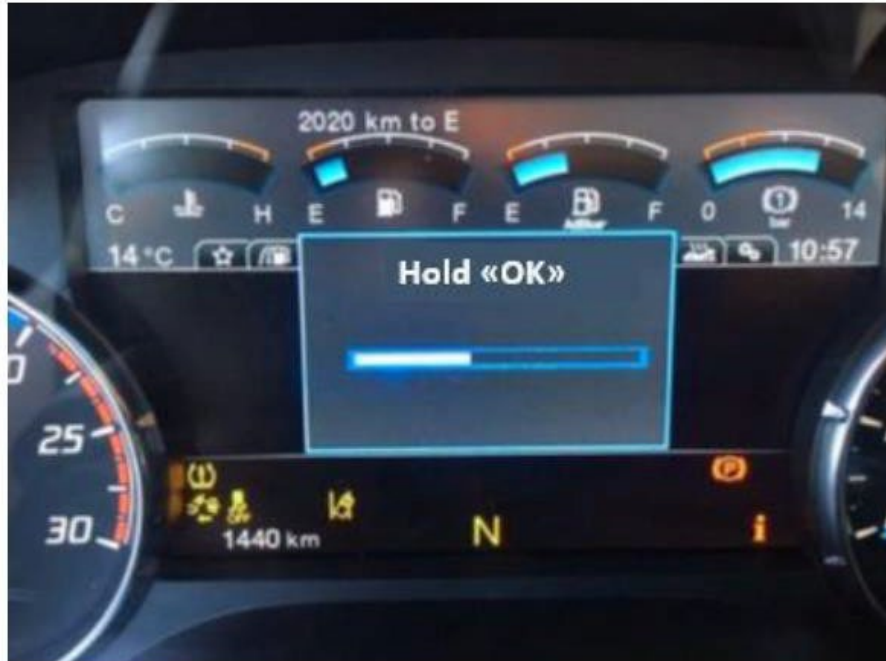
6. Pour démarrer la mise à jour du logiciel, maintenez le bouton « OK » enfoncé pendant 5 secondes pendant que le véhicule est à l'arrêt, que le frein de stationnement est serré, que le contact est en position 2 et que le moteur ne tourne pas, et relâchez le bouton OK lorsque la barre de progression est pleine.

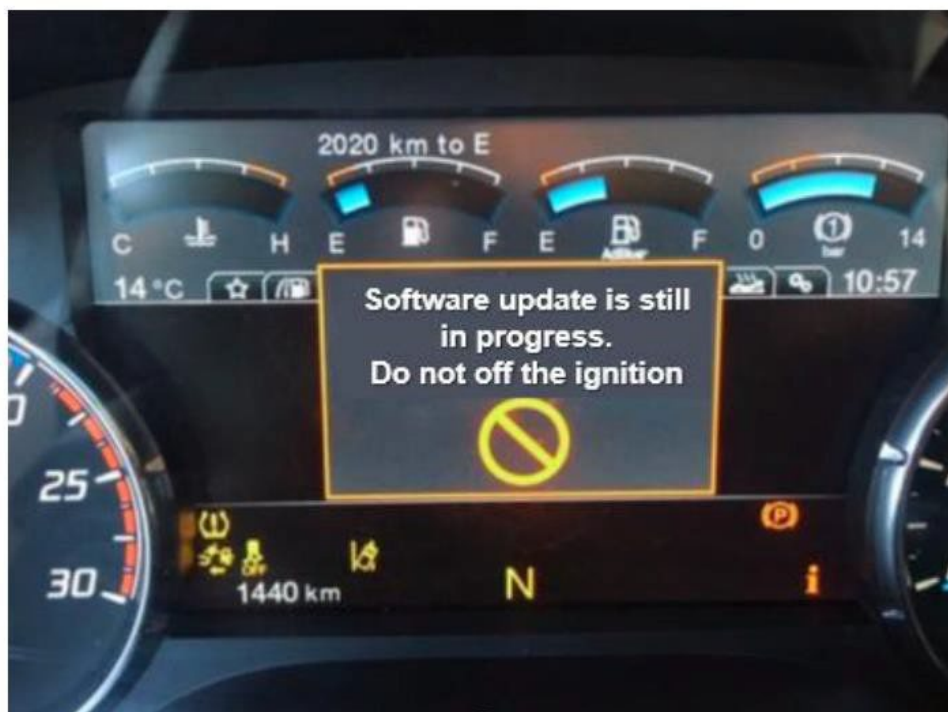
7. Dans les 2 secondes, un message d'information indiquant que la mise à jour du logiciel est en cours s'affiche à l'écran.
