# INSTRUCTIONS D'ENTRETIEN

RÉFÉRENCE : FSA202304

OBJET : Mise à jour ECM des véhicules Gen1.5 13L F-MAX pour un problème de dosage d'urée dans des conditions froides

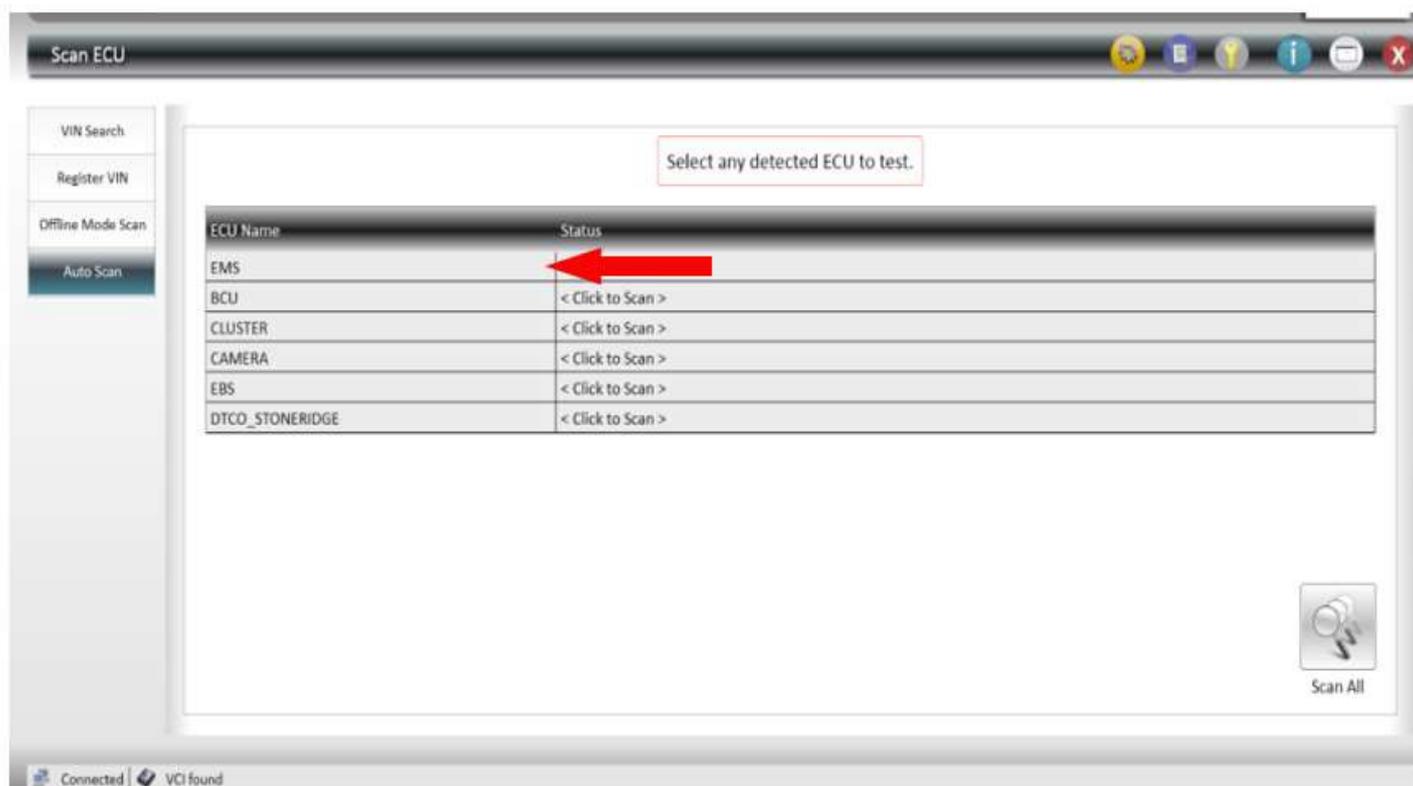
- Après avoir démarré le logiciel, cliquez sur le bouton « Rechercher le module » et allez à la page qui définit les modules du véhicule « Module Choix du menu ». Sur cet écran, l'opération doit être effectuée sur le module EMS.

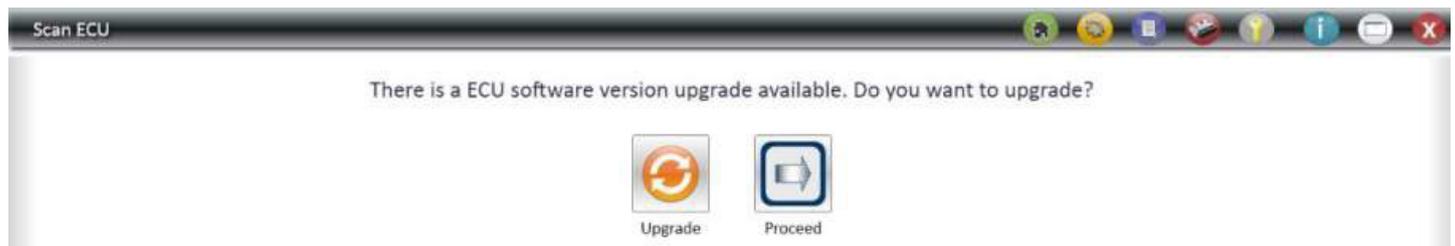
- Après avoir terminé la connexion requise, veuillez-vous rendre dans le module EMS et si vous voyez l'écran ci-dessous, veuillez cliquer sur le bouton « Mettre à jour ». S'il y a une mise à jour du programme, ce processus peut prendre de 1 à 10 minutes. Veuillez ne pas toucher l'ordinateur pendant ce processus et assurez-vous que la connexion Internet et la batterie sont en bon état.
