## INSTRUCTIONS D'ENTRETIEN

RÉFÉRENCE : FSA202210

OBJET : Mise à jour du logiciel radio 2DIN

**FSA202210A : Mise à jour de la radio 2DIN (1ère partie)**

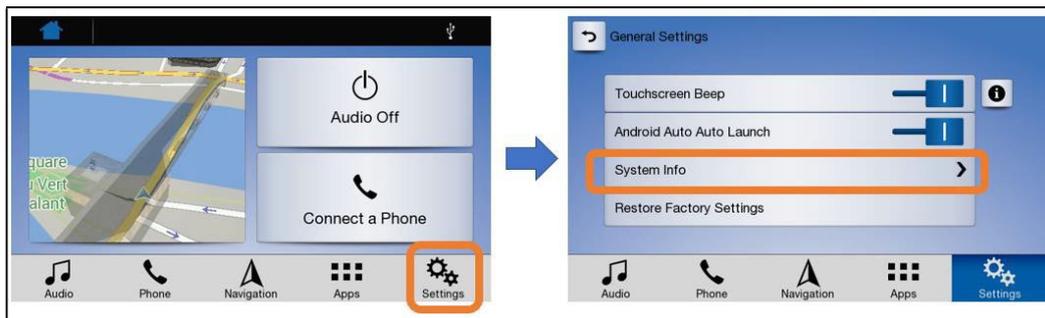
1) Cliquez sur les paramètres dans le menu puis sur Infos système.

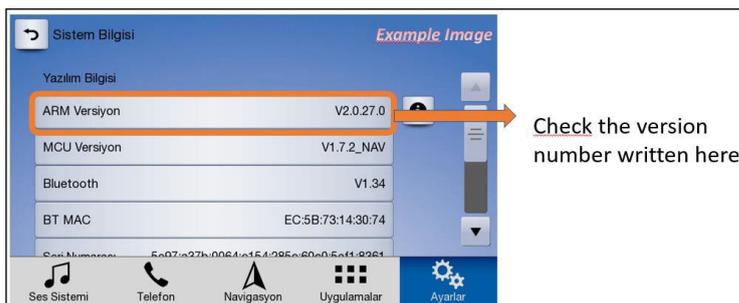
2) Si la version d'ARM est V2.0.27.0 ou inférieure, vous pouvez continuer la mise à jour avec ces instructions de mise à jour. Si ce n'est pas le cas, vous n'avez pas besoin de mettre à jour l'appareil.

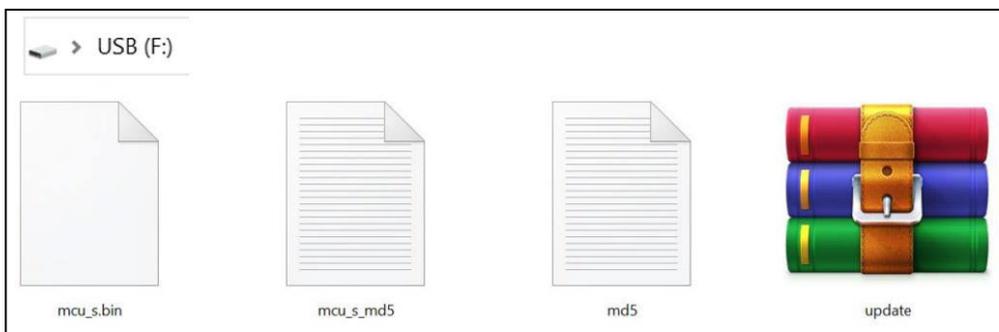
2) Les fichiers ARM et MCU UPDATE sont les suivants et sont transférés sur une clé USB vide.

Remarque : la taille de la clé USB peut être de 32 Go max. et le format USB doit être FAT32.

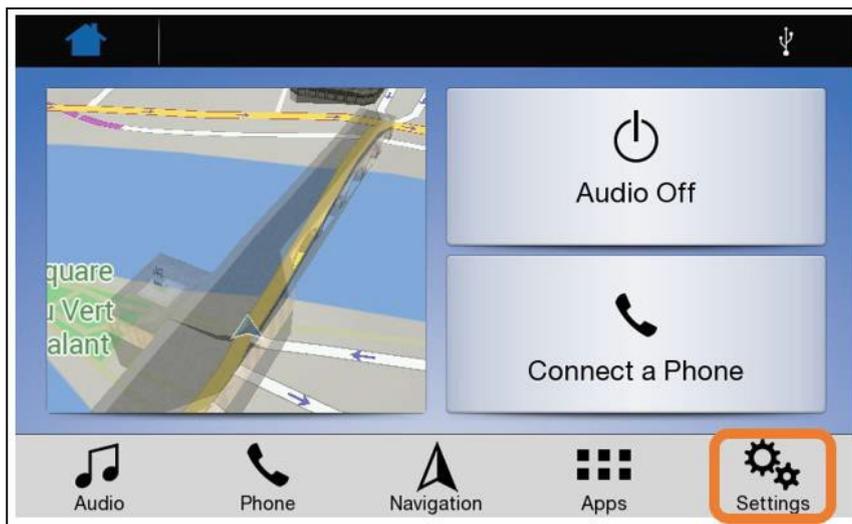
- 3) Branchez la clé USB sur l'appareil.
- 4) Cliquez sur paramètres dans le menu.

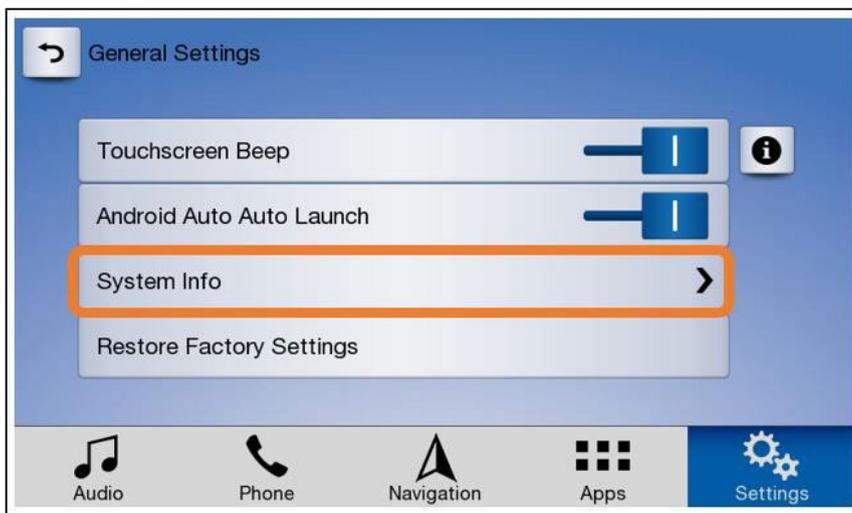
- 5) Cliquez sur Infos système.

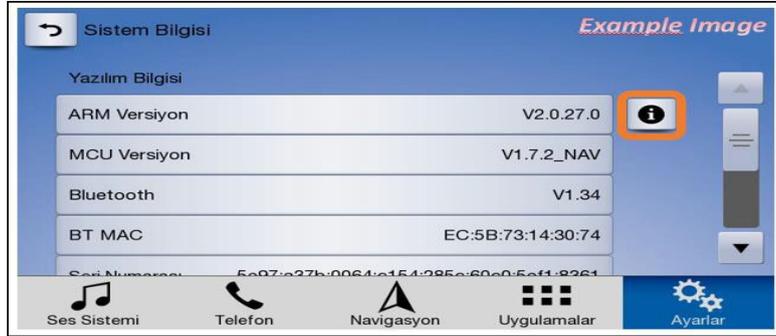
- 6) Cliquez sur l'icône.

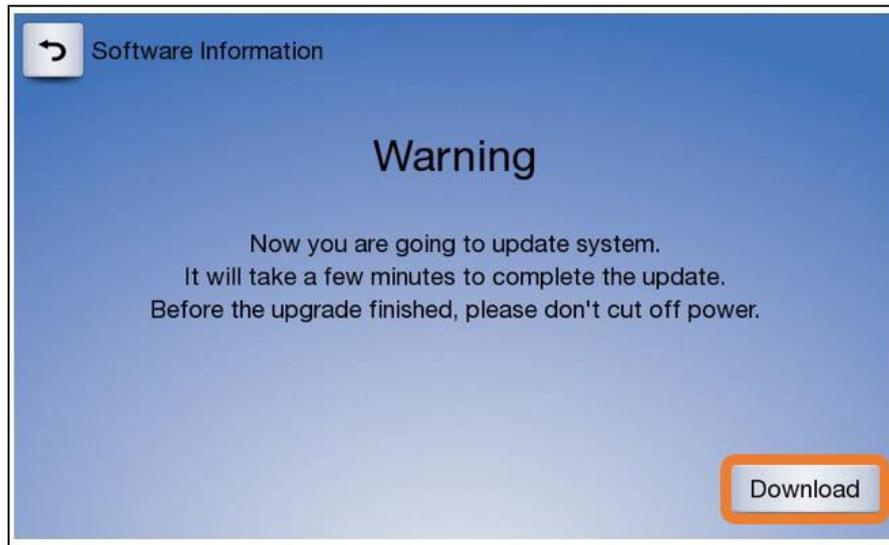
7) Cliquez sur le bouton Télécharger.

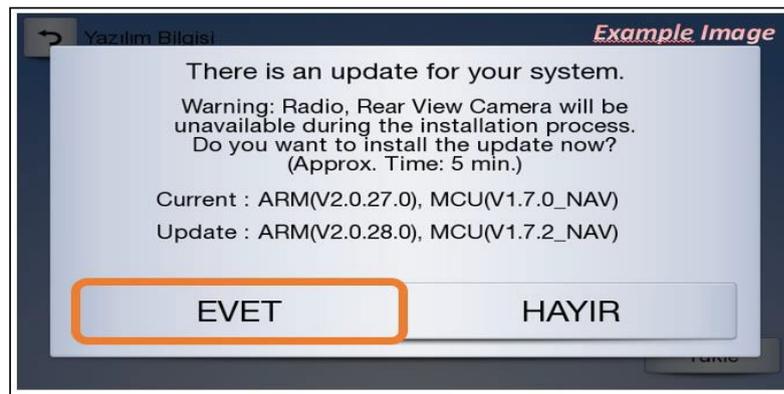
8) Vérifiez le logiciel à installer et appuyez sur le bouton « YES/EVET », le téléchargement sera lancé.

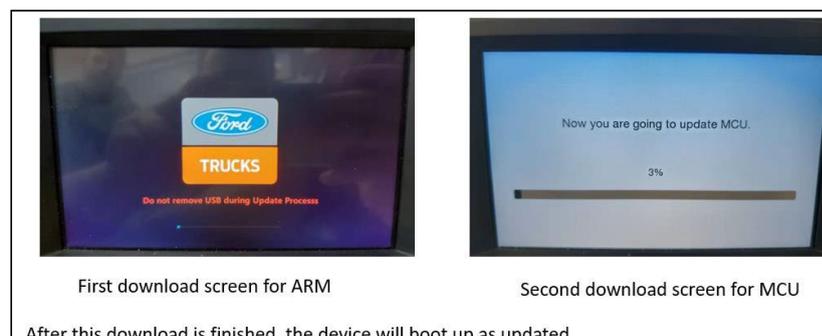
9) Vérifiez que l'écran de chargement est le suivant. Une fois le premier téléchargement terminé, il passera au deuxième téléchargement, les premier et deuxième écran de chargement sont les suivants.

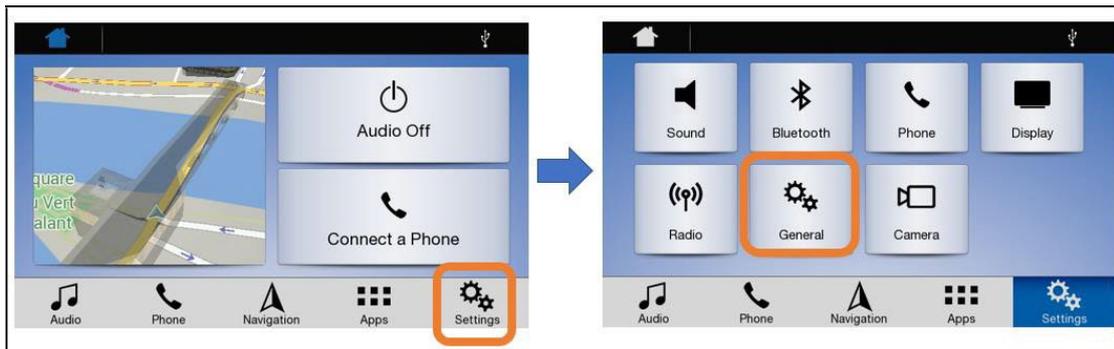
Avant la mise à jour de Navigaton, cliquez sur les paramètres, puis sur Général

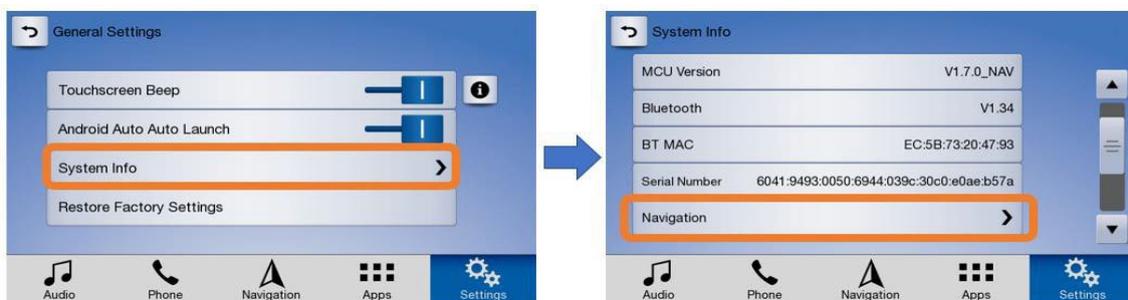
Cliquez sur les infos système puis sur Navigation

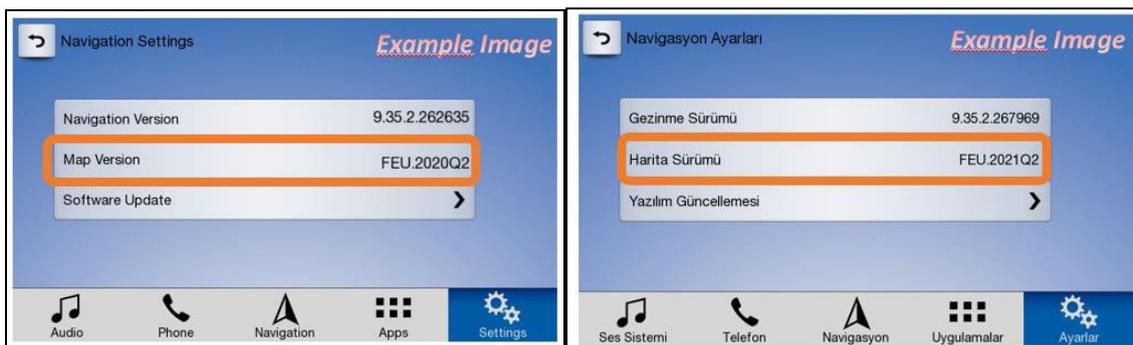
Si le numéro de version est **2020Q2**, vous devez utiliser le fichier **<2020.Q2 REV29>** . Si le numéro de version est **2021Q2**, vous devez utiliser le fichier **<2021.Q2 REV29>** .

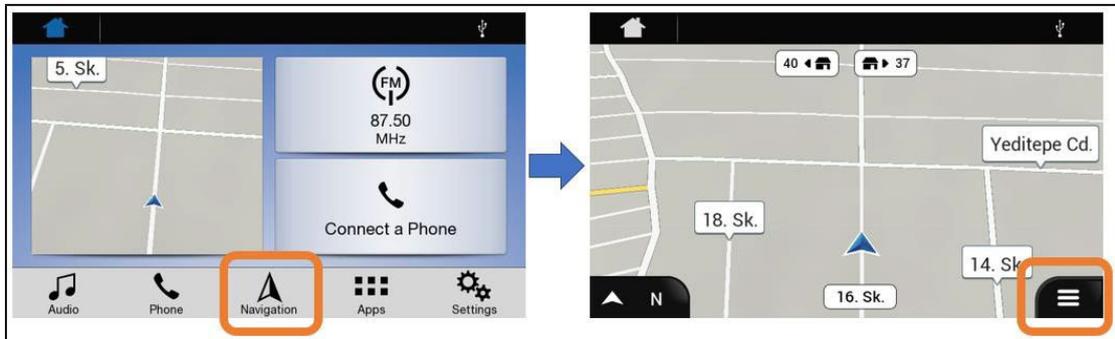
1) Branchez une clé USB vide dans l'appareil (vous pouvez utiliser la même clé USB après avoir supprimé tous les fichiers qu'elle contient).

2) Cliquez sur Navigation dans le menu puis sur l'☰ icône.

Remarque : la taille de la clé USB peut être de 32 Go max. et le format USB doit être FAT32

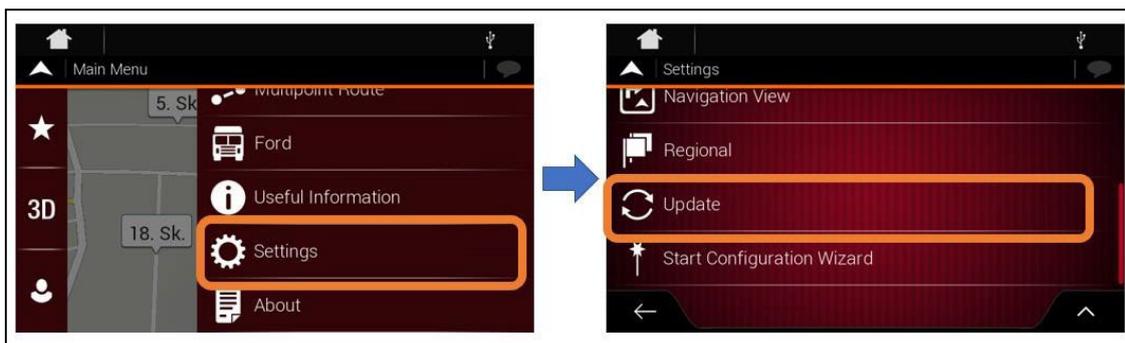
3) Cliquez sur les paramètres puis sur Mettre à jour

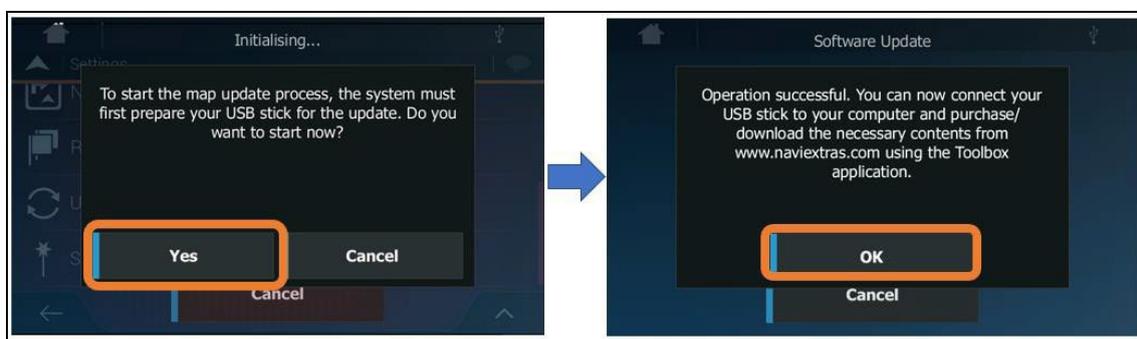
4) Cliquez sur le bouton Oui, le téléchargement commencera. Une fois le téléchargement terminé comme suit, cliquez sur le bouton OK.

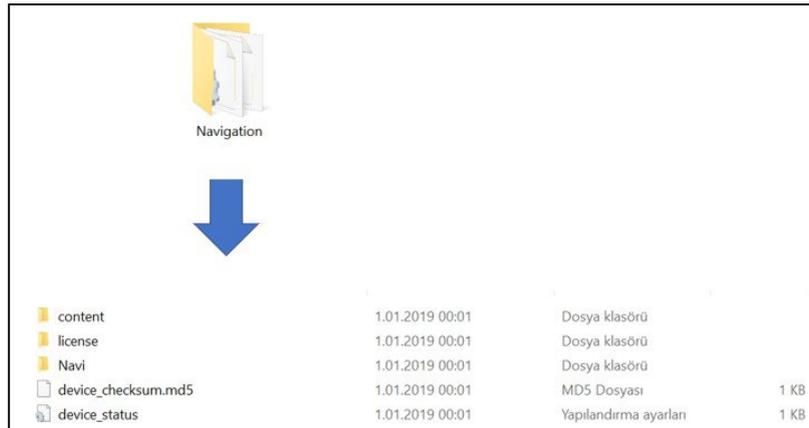
5) Retirez la clé USB de l'appareil et branchez-la sur l'ordinateur. Vérifiez le répertoire de la clé USB, vous devriez trouver un dossier nommé (Navigation) comme ci-dessous. (Le contenu de ce dossier peut être différent des fichiers affichés ci-dessous en fonction de la version de navigation)

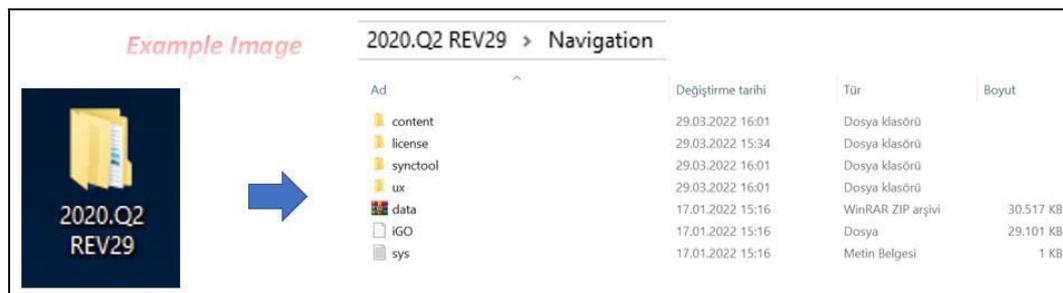
6) Vous avez également besoin du fichier « 2020.Q2 REV29 ou 2021.Q2 REV29 » qui dépend de la version de navigation de l'appareil à mettre à jour.

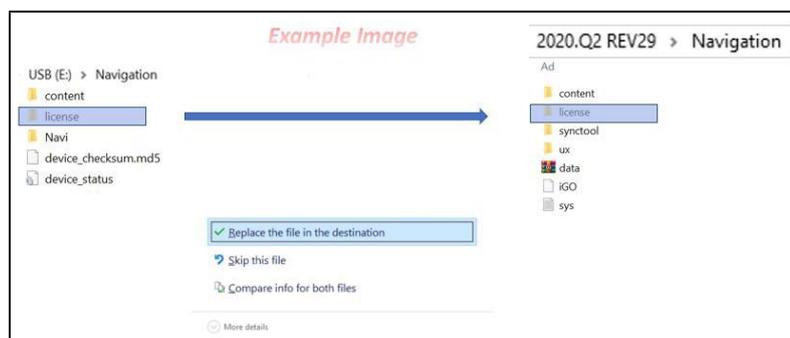
7) Copiez et collez le dossier de licence de la clé USB vers <2020.Q2 REV29 ou 2021.Q2 REV29 > Navigation, puis sélectionnez « Remplacer le fichier dans la destination »

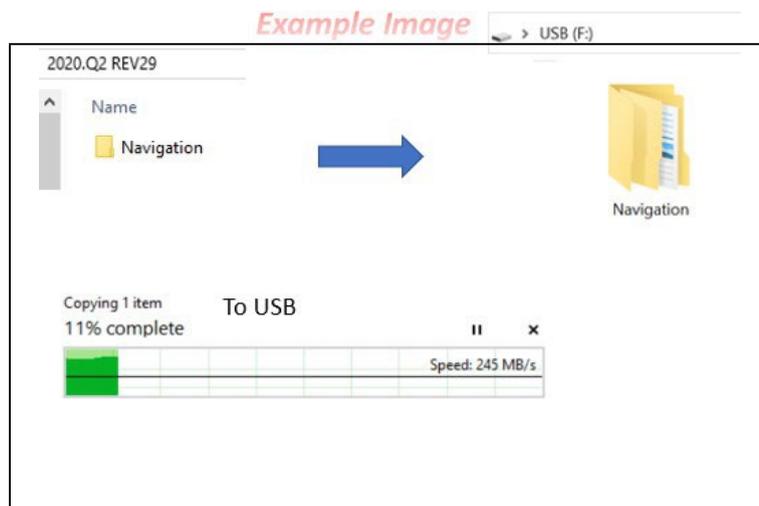
8) Copiez et collez le dossier « Navigation » de 2020.Q2 REV29 ou 2021.Q2 REV29 sur une clé USB vide. Vous pouvez utiliser la même clé USB après avoir supprimé tous les fichiers à l'intérieur, puis coller le dossier « Navigation ».

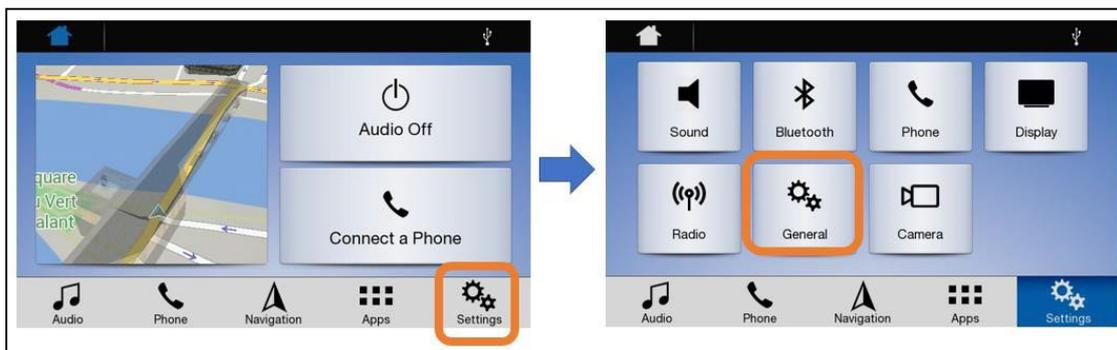
9) Retirez la clé USB de l'ordinateur et branchez-la sur l'appareil. Cliquez sur les Paramètres, puis sur Général.

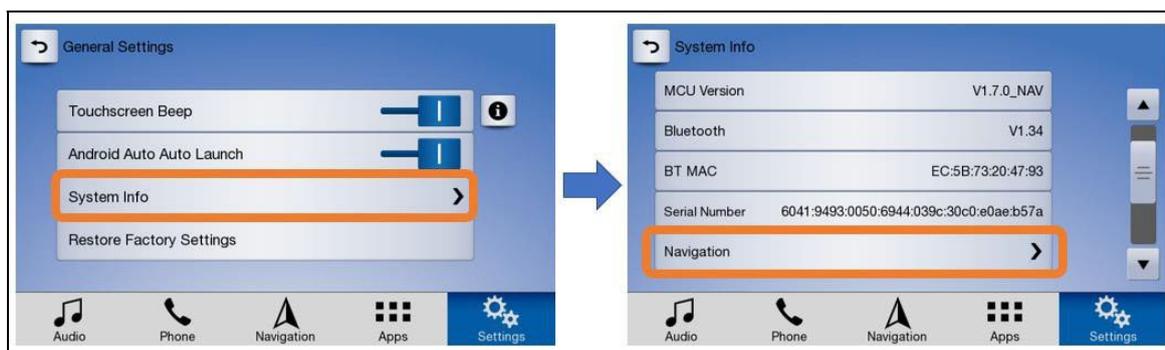
10) Cliquez sur les infos système puis sur Navigation

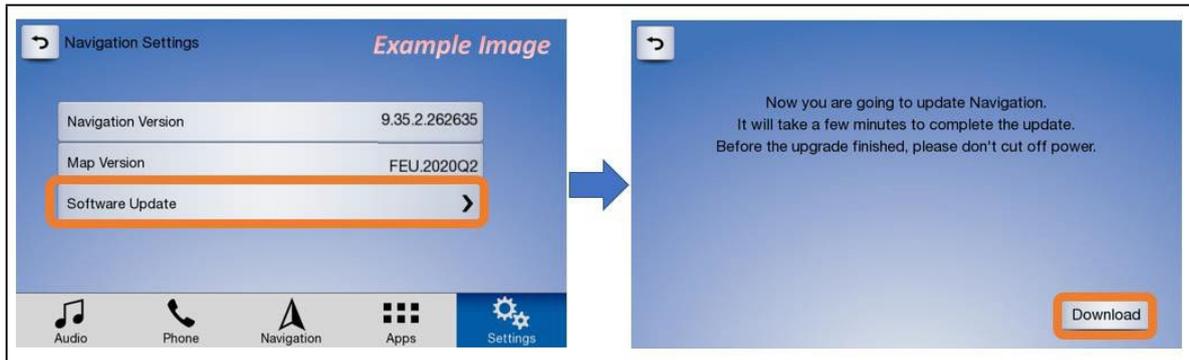
11) Cliquez sur la mise à jour du logiciel puis sur Télécharger

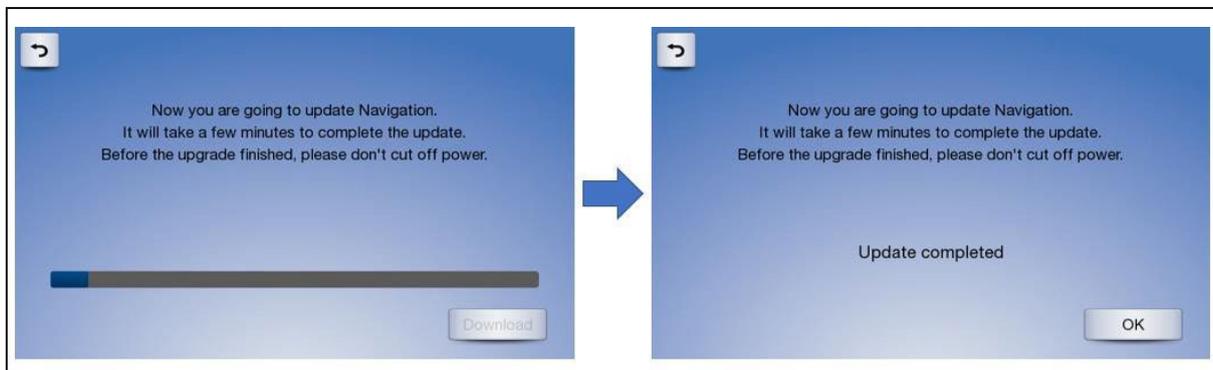
12) Et la mise à jour commence. La mise à jour est terminée.

- Une fois la mise à jour terminée, coupez le contact, débranchez la batterie et remettez en fonctionnement.
- Si vous souhaitez changer la langue de navigation, vous devez la modifier dans les paramètres de navigation.
