Véhicules utilitaires lourds

Objet	Montage du système de climatisation autonome
Modèle	N° H625
Abstrait	En cas d'installation d'un système de climatisation autonome, il doit être assemblé comme spécifié dans la section Procédure de service.

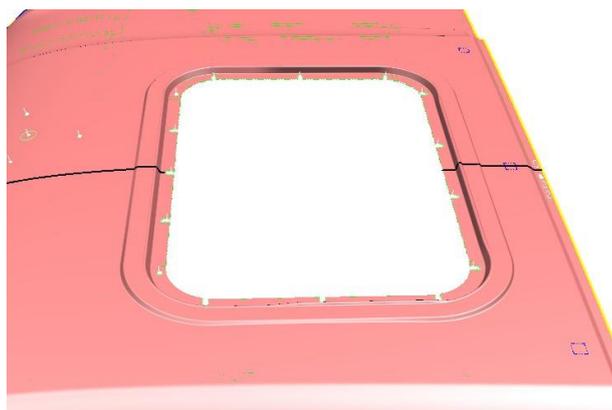
Figure 1 : zone en relief sur le panneau de toit

Le joint d'étanchéité sera fixé à la zone du toit du plafond comme illustré aux figures 1 et 2 sans laisser d'espace.

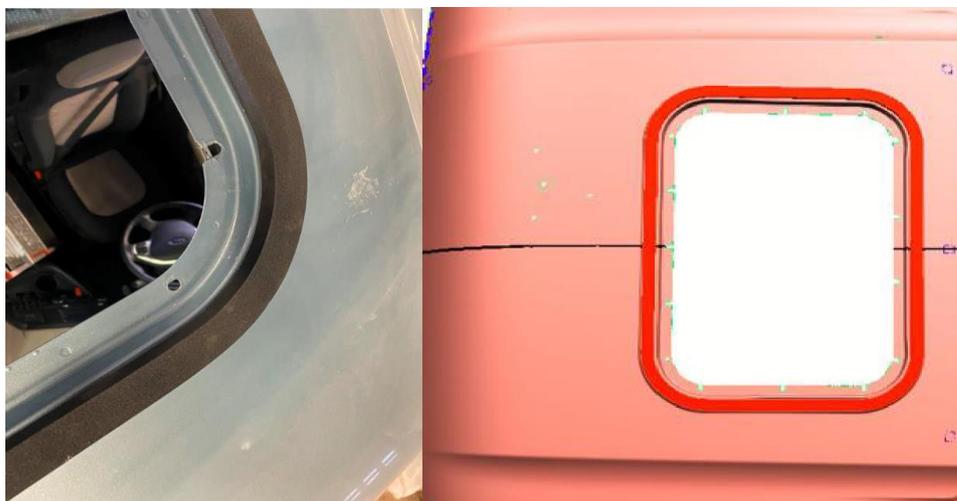
Figure 2 : Joint d'étanchéité

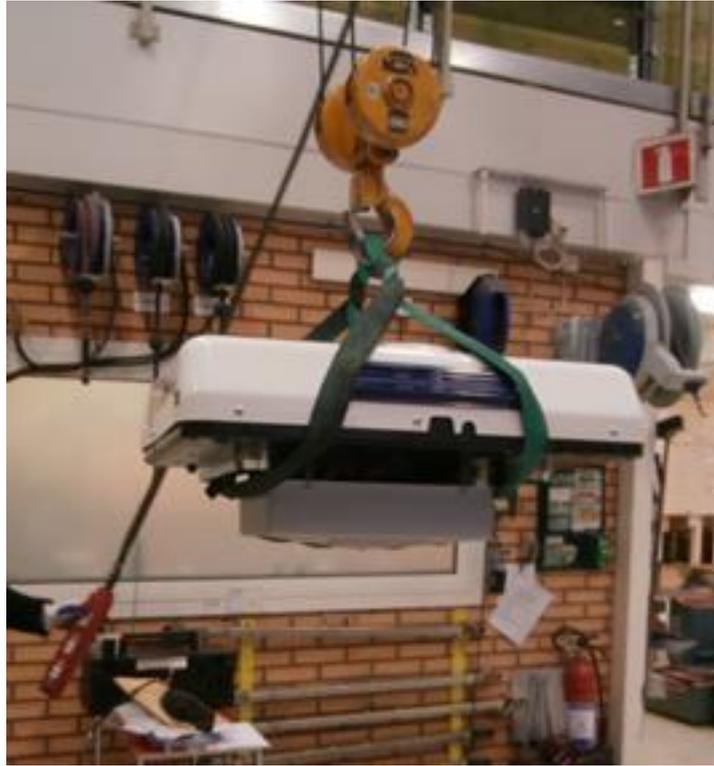
Figure 3 : Transport du climatiseur autonome sur le toit du véhicule

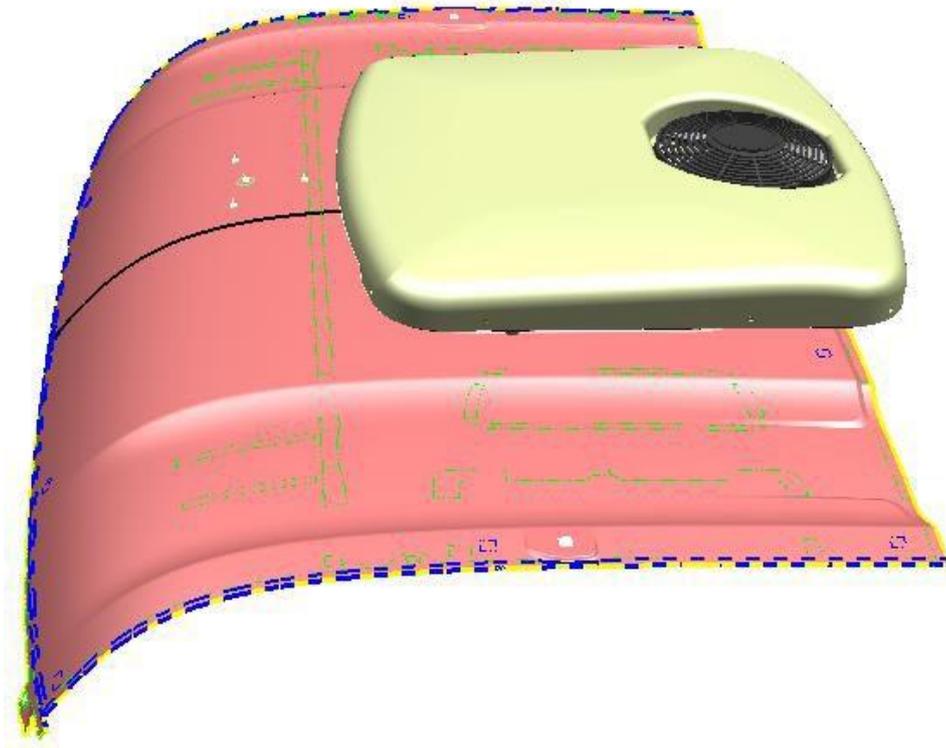
Figure 4 : Positionnement de la pièce (externe)

La pièce sera installée comme indiqué sur la figure 4 de sorte que le ventilateur de la pièce soit situé derrière la cabine. Il sera installé en laissant une distance interne avec la feuille de 50 mm à la fois de la gauche et de la droite, et de 45 mm de l'arrière. La surface de référence est indiquée par une flèche rouge.

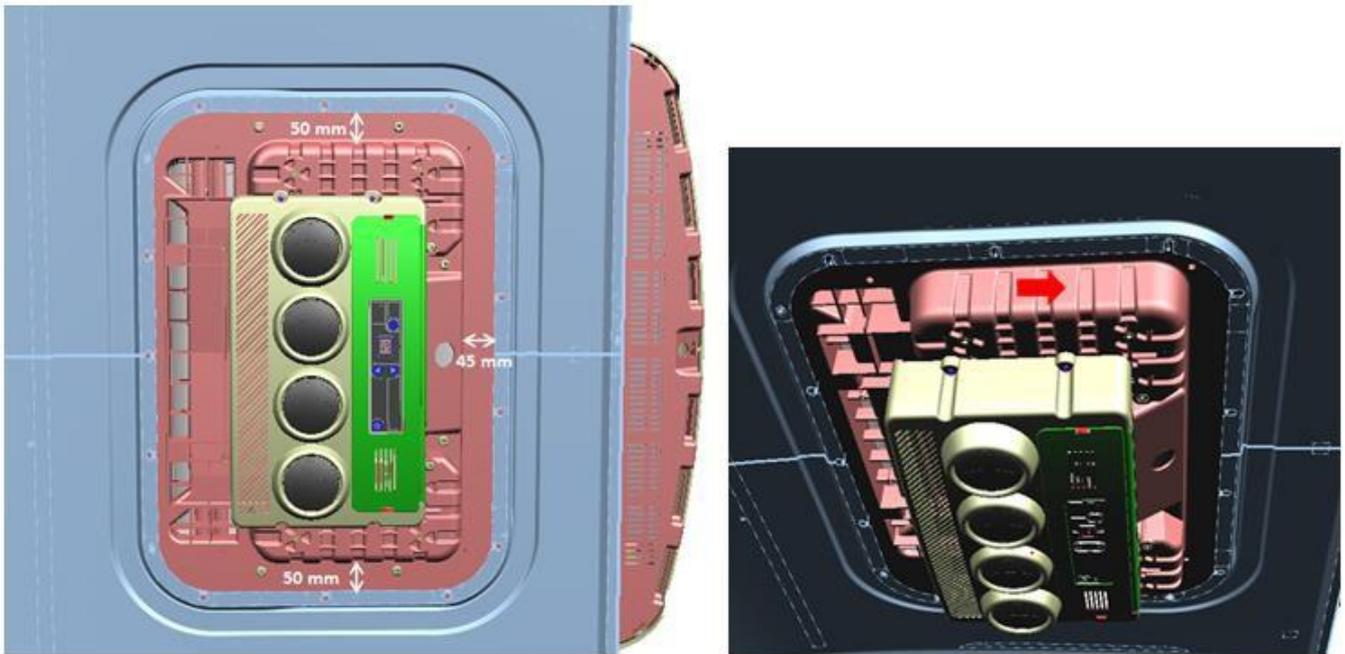
Figure 5 : Positionnement de la pièce (interne)

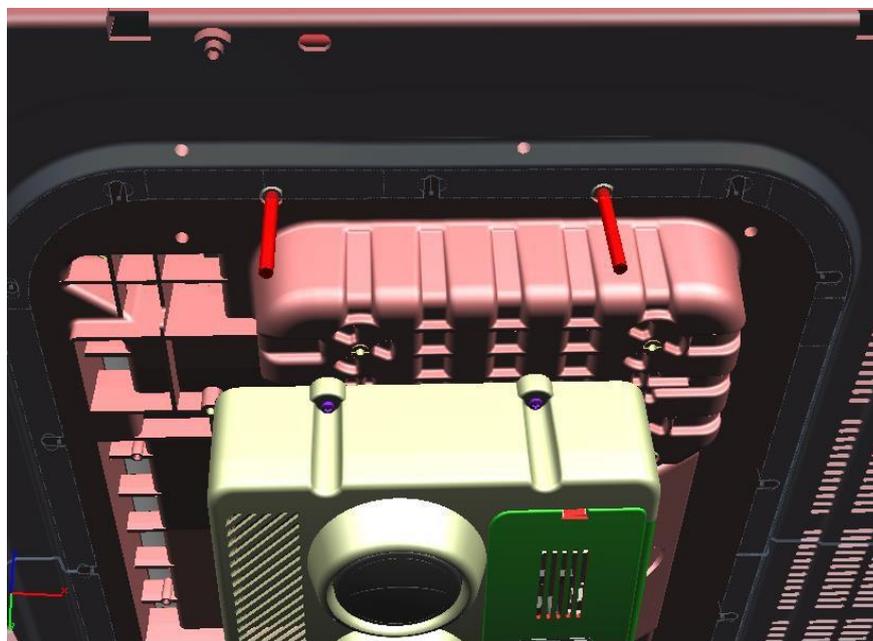
Figure 6 : Goujon M8

Les goujons M8 seront fixés aux inserts métalliques illustrés à la figure 6. (4 pièces)

Des joints d'étanchéité (caoutchouc) seront fixés sur les goujons illustrés à la figure 6.

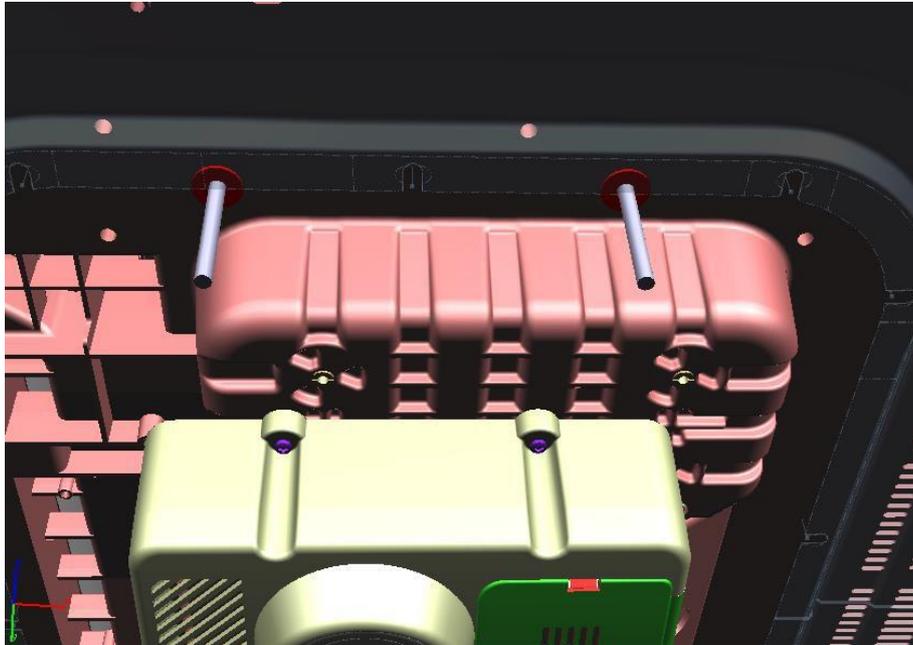
Figure 7 : Joint d'étanchéité

Les écrous illustrés à la figure 8 seront fixés sur les joints d'étanchéité illustrés à la figure 7, puis serrés à 4 Nm.

Les rondelles de la figure 9 seront fixées sur les joints d'étanchéité illustrés à la figure 7.

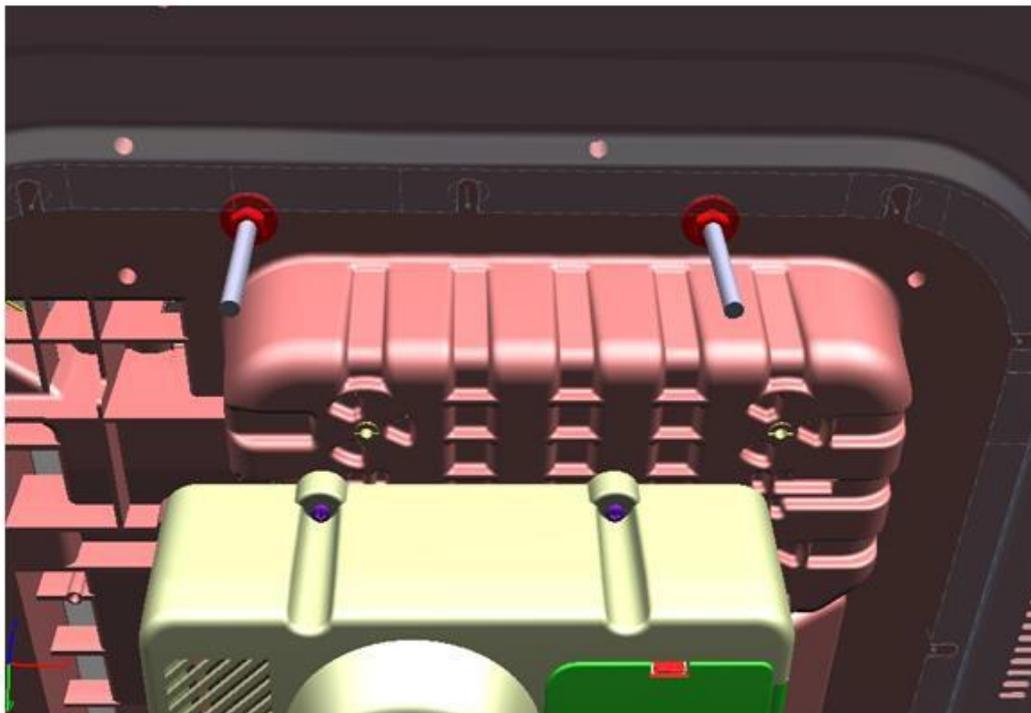
Figure 8 : Écrou rondelle

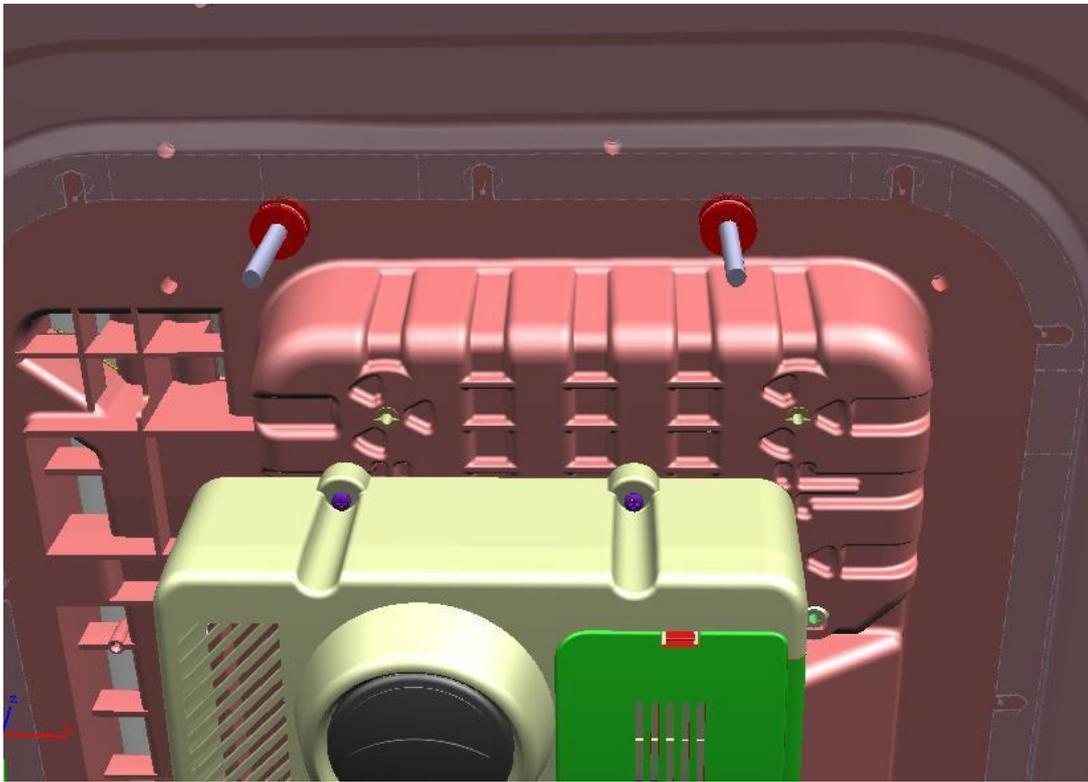
Figure 9 : Rondelle

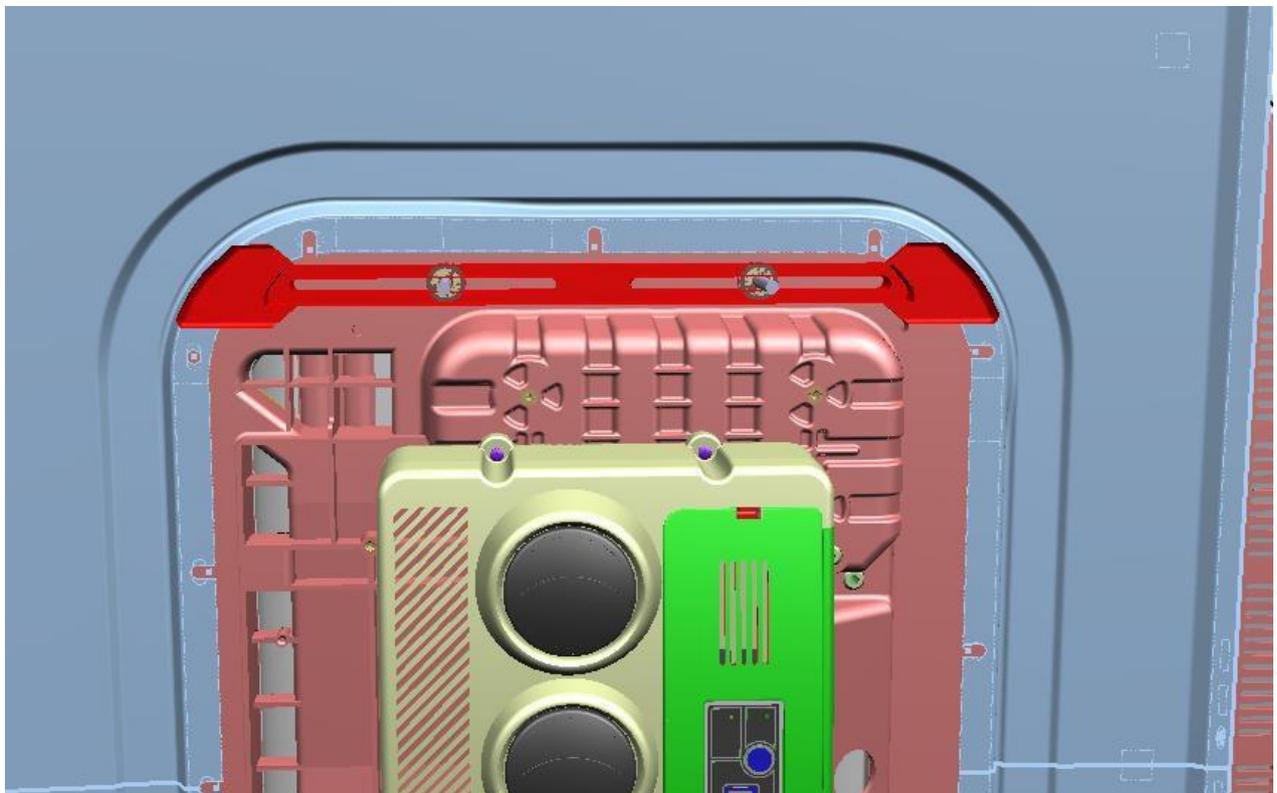
Figure 10 : Support

Des supports seront fixés sur les goujons comme illustré à la figure 10.

Les écrous rondelles M8 illustrés à la figure 11 seront fixés sur le support illustré à la figure 10, puis serrés à 17 Nm.

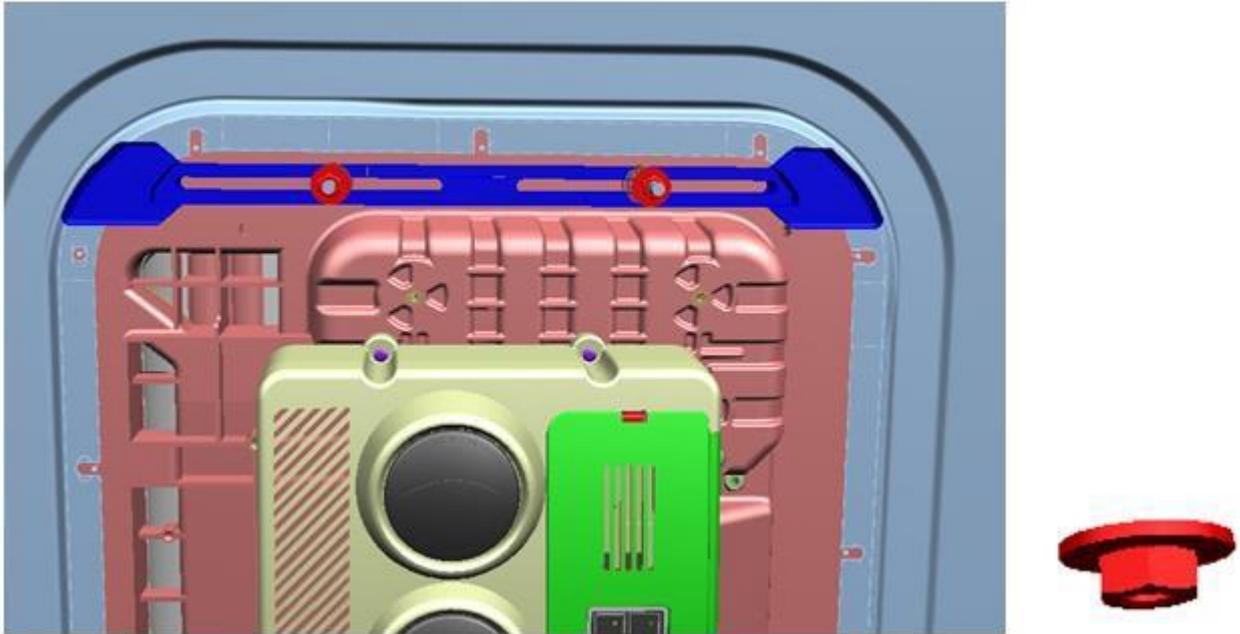
Figure 11 : Écrou rondelle

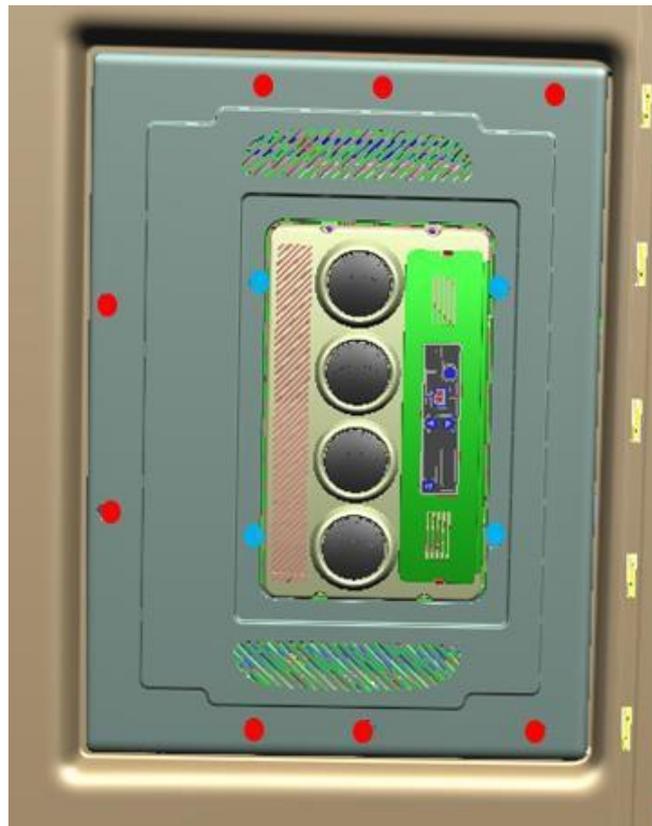
Figure 12 : cadre

Le cadre illustré à la Figure 12 sera fixé et les boulons seront serrés. Les boulons de couleur rouge seront serrés à 1,5 Nm et ceux de couleur bleue seront serrés à 4,1 Nm.

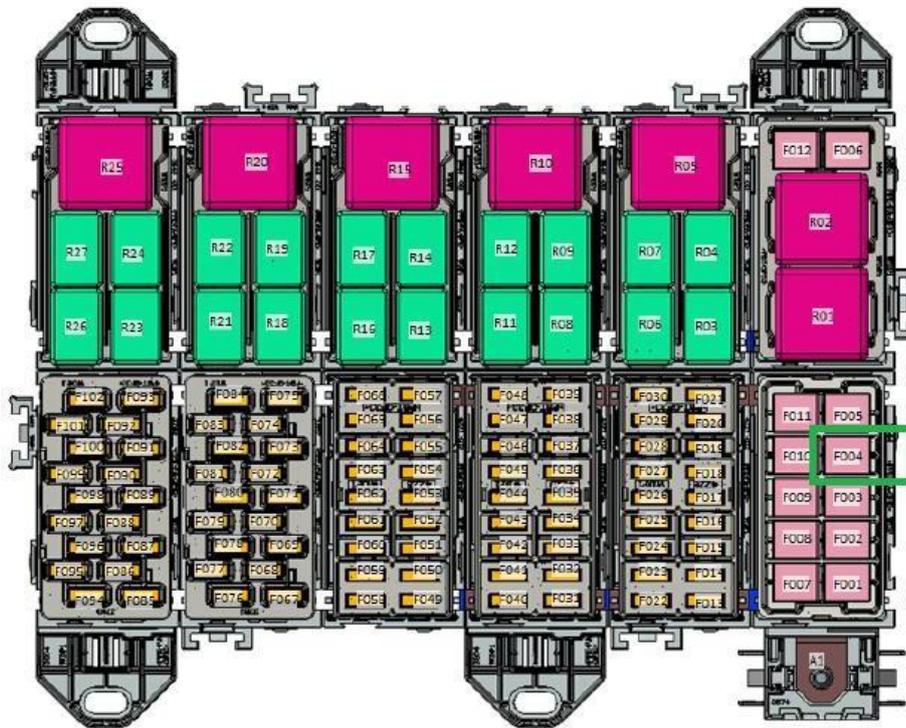
- 1) Dans un premier temps, la boîte à fusibles sur la console avant doit être vérifiée. Comme le montre la figure ci-dessous, la présence d'un fusible de 40A dans l'emplacement no. F004 doit être vérifié. Si le fusible 40A est présent, passez à l'étape 4, sinon, passez à l'étape 2. Le fusible 40A spécifié avec l'ensemble LP3 2019 est maintenant disponible sur tous les véhicules F-Max, les véhicules LP3 antérieurs à 2019 n'ont pas ce fusible.

Figure 13 : boîte à fusibles

* Pour les véhicules fabriqués après 2019 LP3 (02.12.2019), le kit d'installation électrique de la console avant (MC46 14293 DA) est disponible dans les véhicules F-MAX. L'emplacement et l'image du fusible 40A sur la boîte à fusibles sont illustrés à la Figure 13 et à la Figure 14.

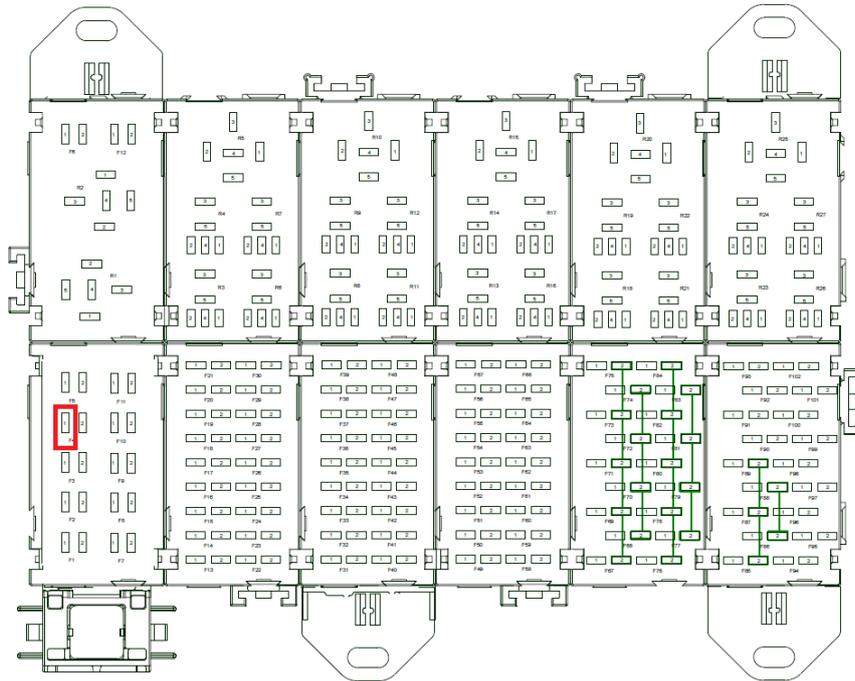
- 2) La partie du câble du kit portant la référence MC46-14293-DA, qui est étiquetée comme la boîte à fusibles, doit être fixée à la fente de la boîte à fusibles illustrée ci-dessous avec une boîte rouge. La figure ci-dessous est l'aspect arrière de la boîte à fusibles. Lorsque la borne à fusibles est fixée, le fusible 40A du kit doit être fixé à l'emplacement n° 4.

Figure 14 : face arrière de la boîte à fusibles

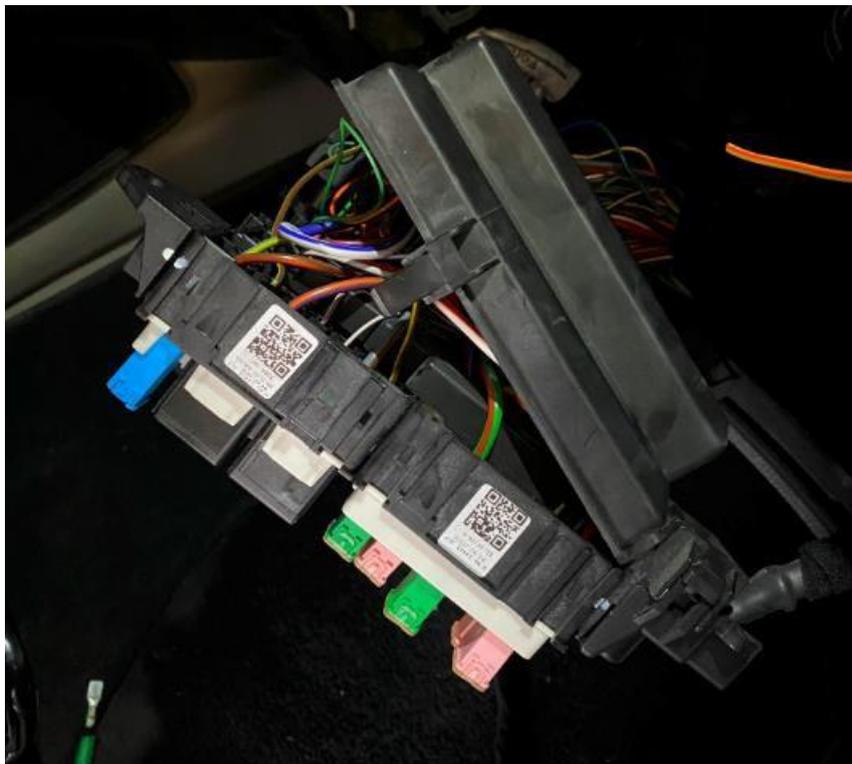
Figure 15 : ouverture de la boîte à fusibles

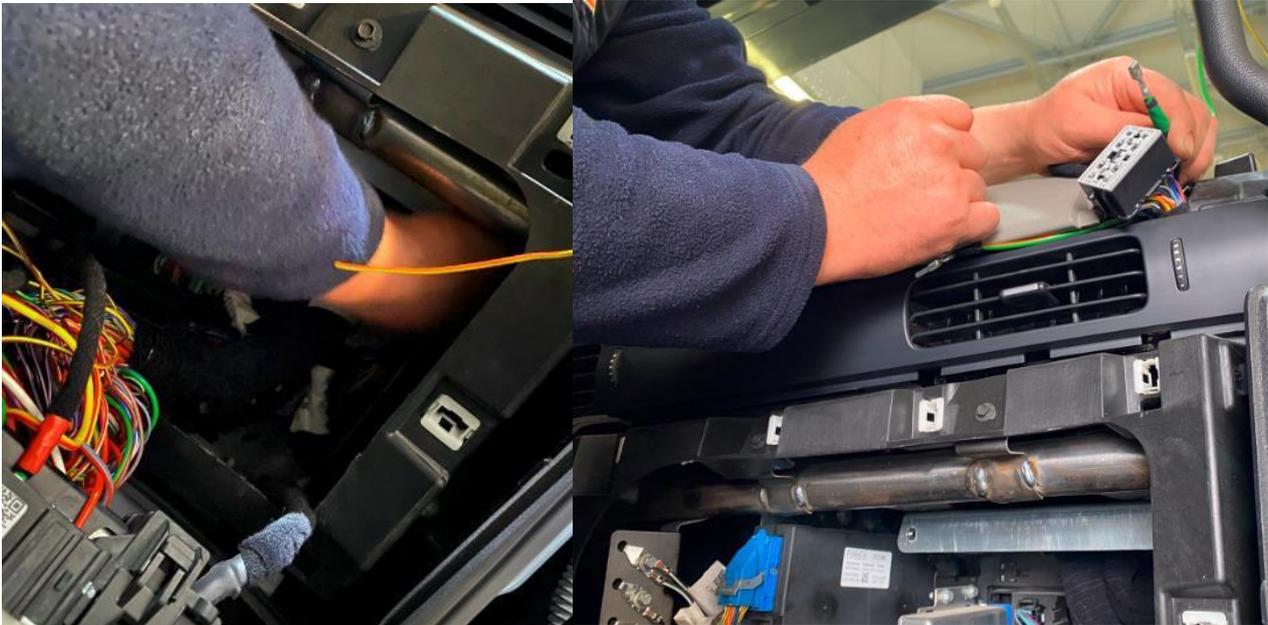
- 3) L'autre extrémité du kit doit être dirigée vers le connecteur en ligne (C22-A2) de l'installation de toit au-dessus de l'installation de la console qui se trouve dans la zone où la console et le montant A droit sont combinés.

Il devrait être attaché à la fente n° 30. Au cours de ce processus, une sangle doit être attachée tous les 15 à 20 centimètres. Un câble de 6 mm² avec les bonnes bornes imprimées des deux côtés et enveloppées de ruban adhésif en tissu sortira du kit.

Figure 16 : Conduite de l'autre extrémité du kit vers le connecteur en ligne

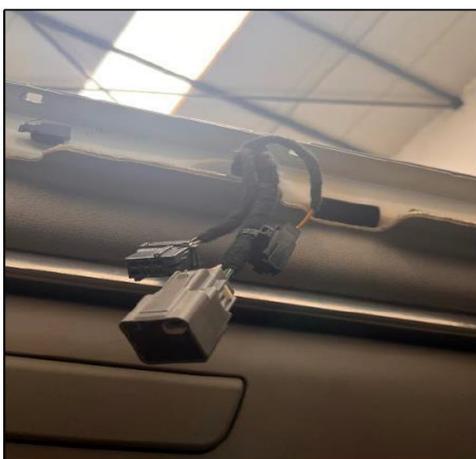
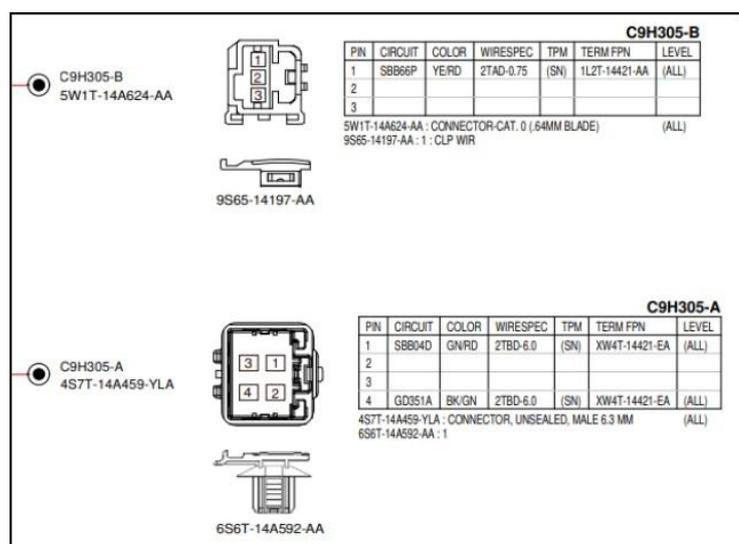
- 4) Il convient de vérifier s'il n'y a pas deux connecteurs, comme illustré à la figure 17, où les connexions du système de climatisation autonome seront branchées dans la zone du toit où le système de climatisation autonome est installé. Si les connecteurs sont situés dans l'installation de toit existante, les connecteurs du système de climatisation autonome seront branchés sur les connecteurs correspondants existants sur le toit et la connexion électrique sera fournie.

Figure 17 : Connecteurs de toit où les connecteurs du système de climatisation autonome seront bouchés

** La préparation de l'installation électrique pour le système de climatisation autonome est disponible dans tous les F-MAX fabriqués après 2020 LP2 (01.07.2020). L'emplacement et les images des connecteurs de raccordement au toit de la chambre froide de stationnement du véhicule sont illustrés à la figure 17.

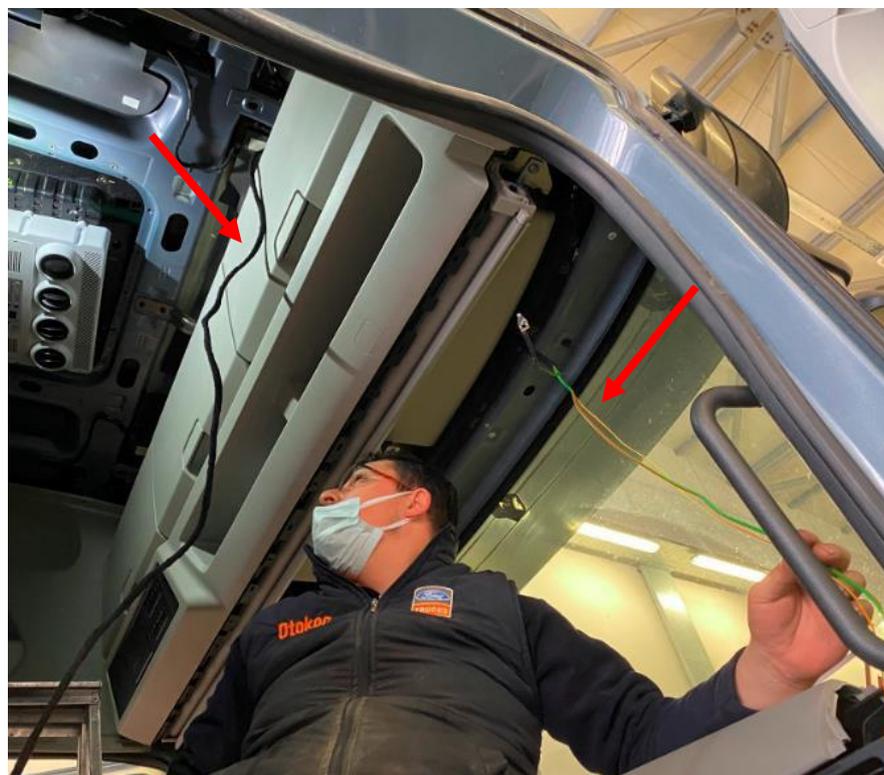
- 5) Lorsqu'il n'y a pas de connecteurs de système de climatisation autonome dans la zone du toit du véhicule, le kit portant la référence MC46- 14293-EA doit être commandé. Parmi les câbles sortant du kit no. MC46-14293-EA, l'extrémité terminale du long câble doit être fixée à la broche n° 30 du connecteur en ligne de la console (C22-A1) de l'installation sur le toit. Le câble de 1,5 mm² dans la même partie et le câble sans borne à l'extrémité doivent être entrés en plus du câble sur la broche n° 39 de l'installation de toit - connecteur en ligne de la console (C22-A1).

Figure 18 : Dérivation du câble de la galerie de toit

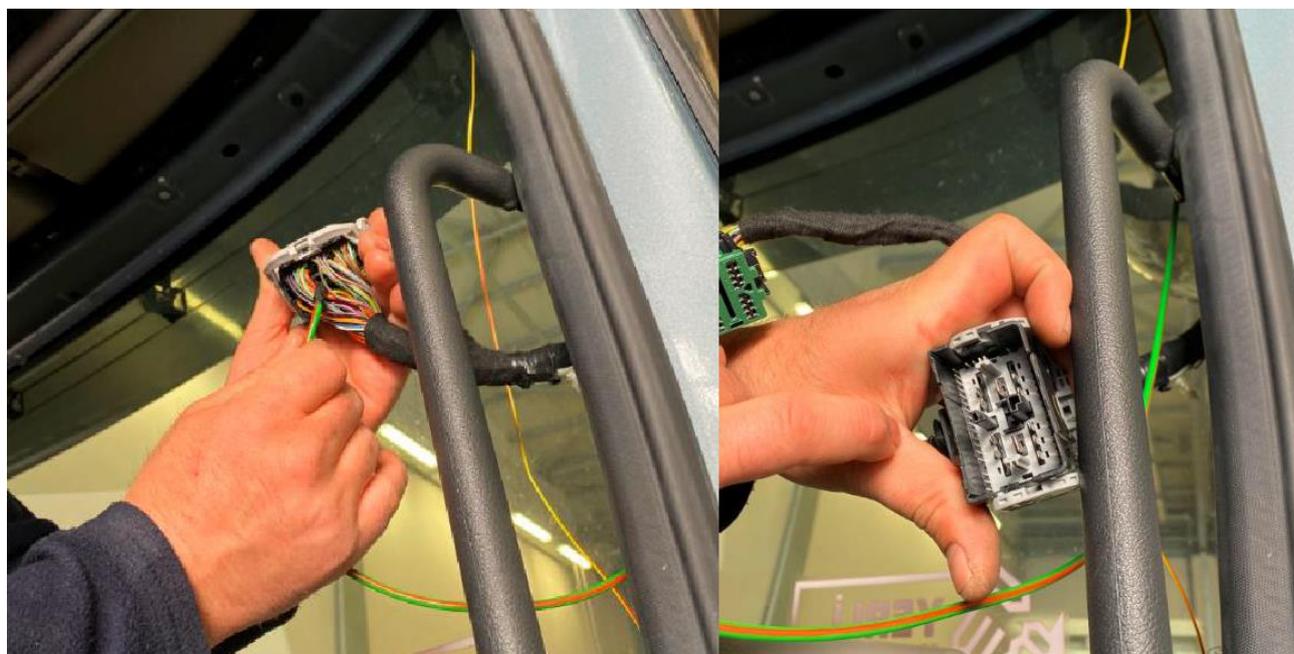
Figure 19 : Fixation de la borne à la broche correspondante du connecteur

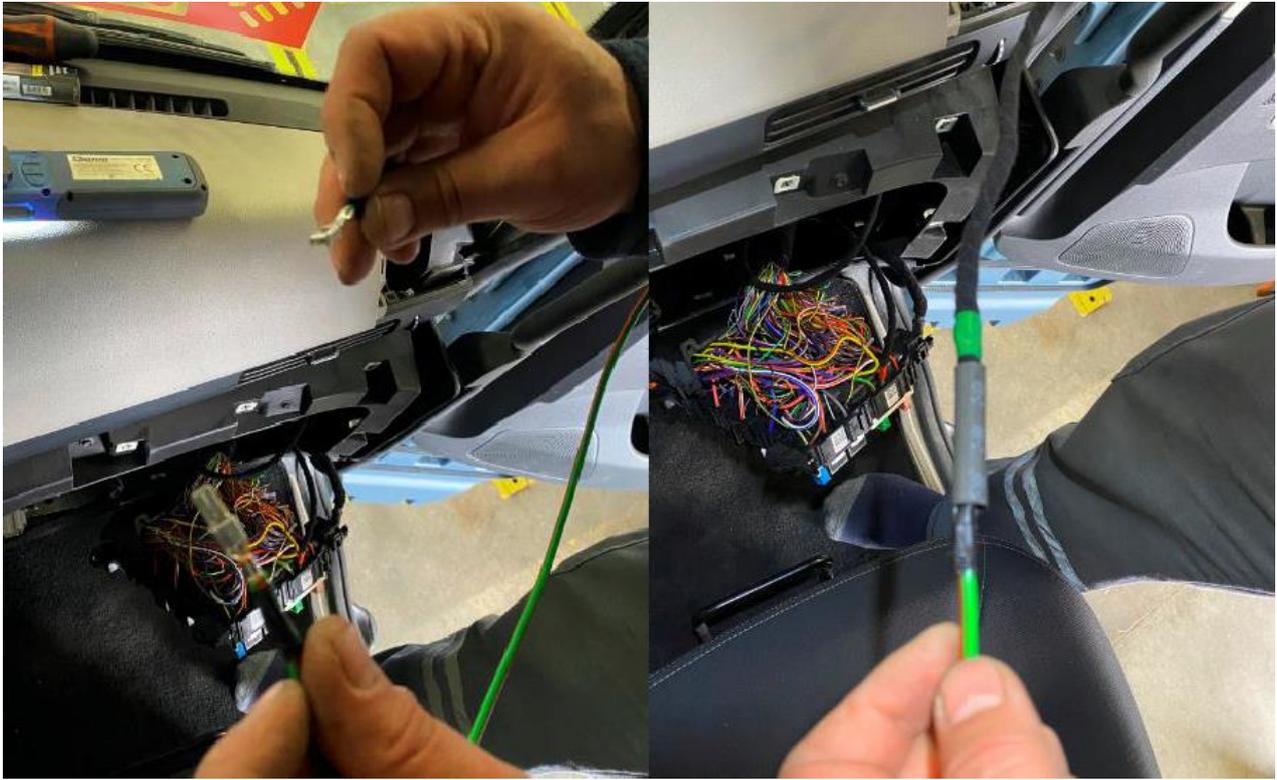
Figure 20 : Connexion des bornes à l'aide d'un tube

Si aucun accès aux connecteurs n'a pu être obtenu en raison de l'encombrement de la zone, les bornes peuvent être directement connectées les unes aux autres en les entourant d'un tube élastique comme indiqué ci-dessus. Cependant, ce câble doit être attaché aux zones concernées par la suite.

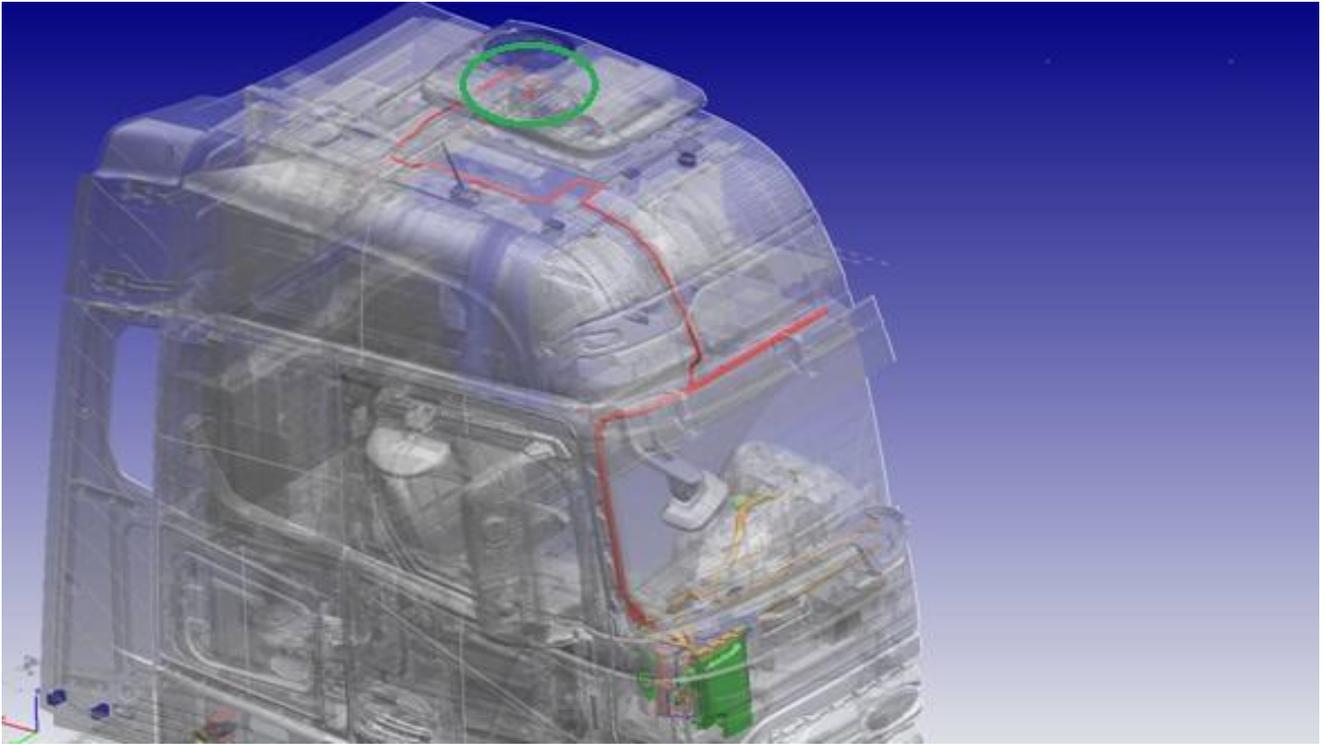
- 6) Le câble doit être attaché tous les 15 centimètres et conduit jusqu'au système de climatisation autonome comme indiqué sur la figure ci-dessous.

Figure 21 : Connexion du câble au connecteur à la climatisation autonome

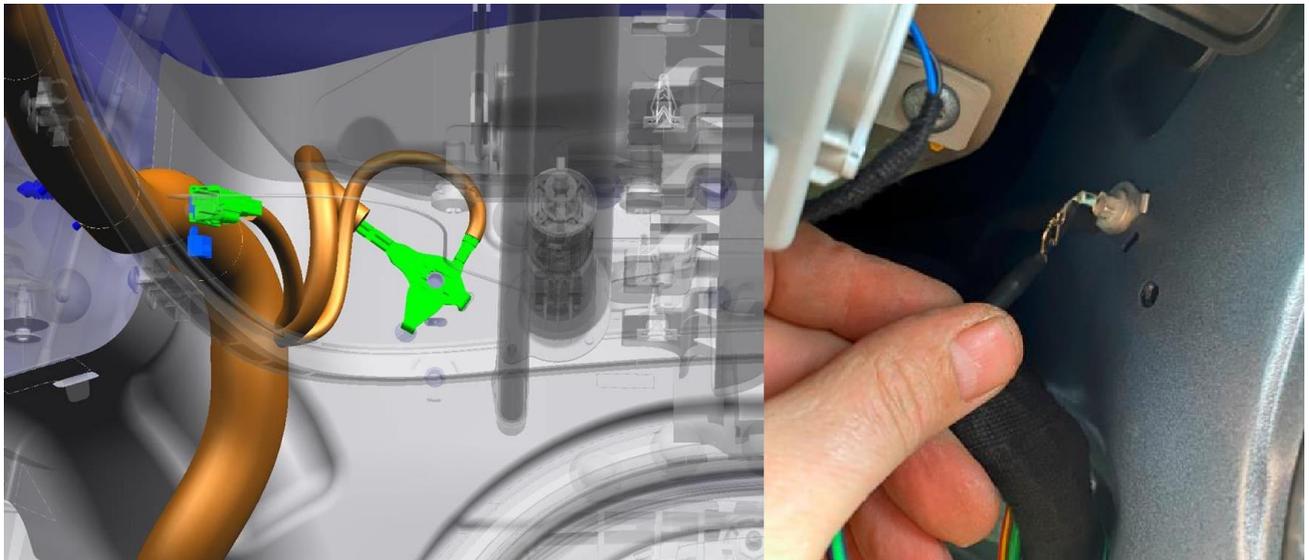
- 7) Le câble noir ayant une borne de mise à la terre de couleur noire située à l'extrémité du connecteur d'alimentation du système de climatisation autonome à 4 broches doit être amené à l'emplacement de mise à la terre. La tôle de la cabine dans la zone de mise à la terre doit avoir une fente comme indiqué sur la figure. Ce câble sera fourni dans le kit EA, dispose de deux connecteurs d'installation qui mènent au refroidisseur de parking, vous verrez ce câble comme attaché aux connecteurs à 4 broches. L'emplacement sur la figure est le côté supérieur de la porte droite.

Figure 22 : Connexion du câble au connecteur du refroidisseur de stationnement

- 8) Sur cette figure, la connexion de mise à la terre actuelle doit être démontée et dans la nouvelle situation, les deux connexions de mise à la terre doivent être serrées successivement.

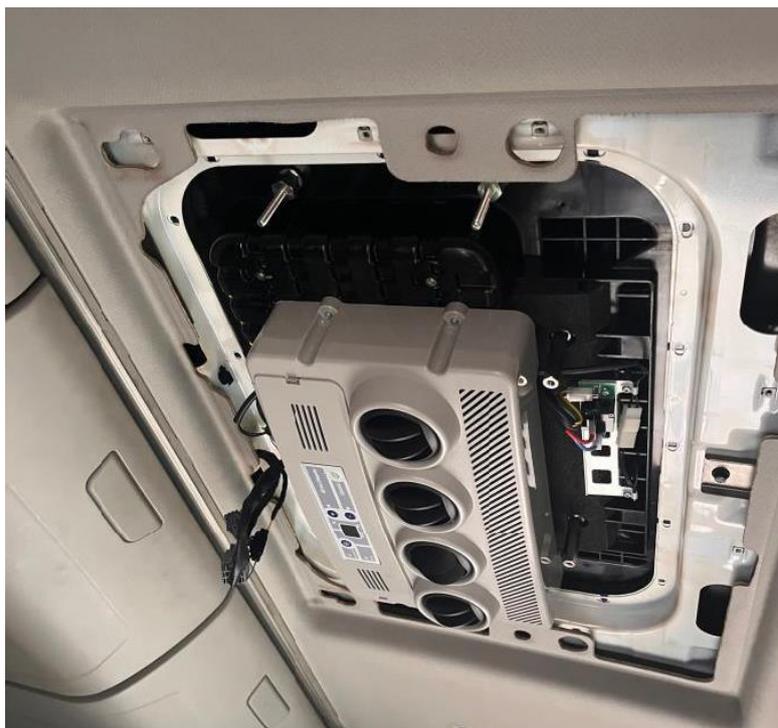
Figure 23 : Installation d'un refroidisseur de stationnement

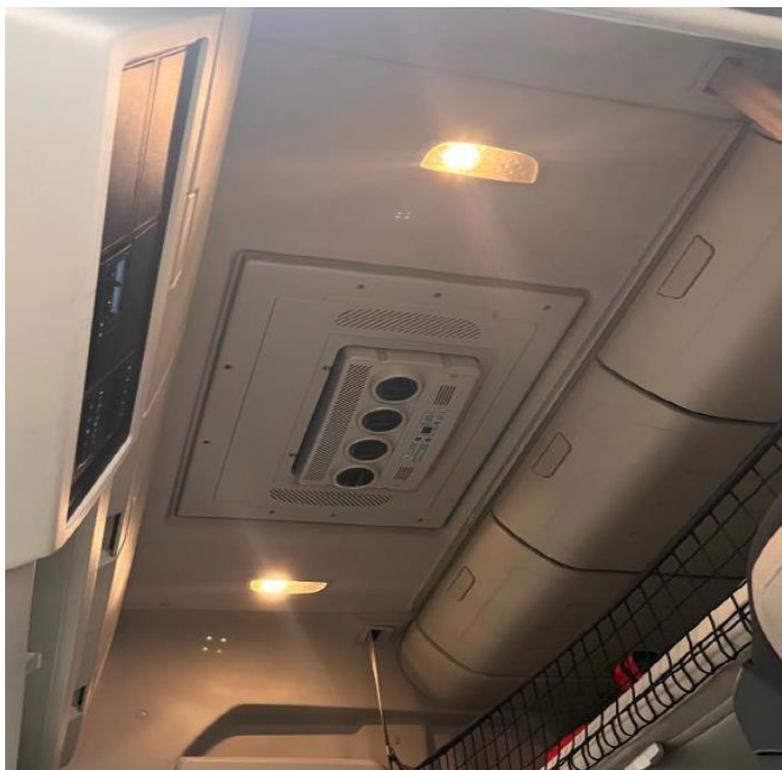
Figure 24 : Installation terminée de la climatisation autonome de l'intérieur du véhicule.
