INSTRUCTIONS D'ENTRETIEN

RÉFÉRENCE : FSA202101

OBJET : Mise à jour de l'étalonnage du tableau de bord

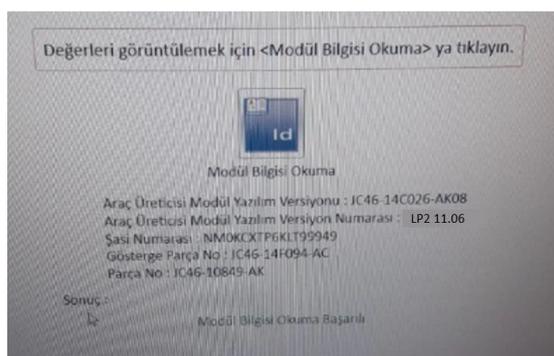
- Le logiciel IP Cluster doit être mis à jour vers la **version 2020 LP2 11.06** via l'outil FODP Lite. La version FODP Lite doit être la dernière version publiée.

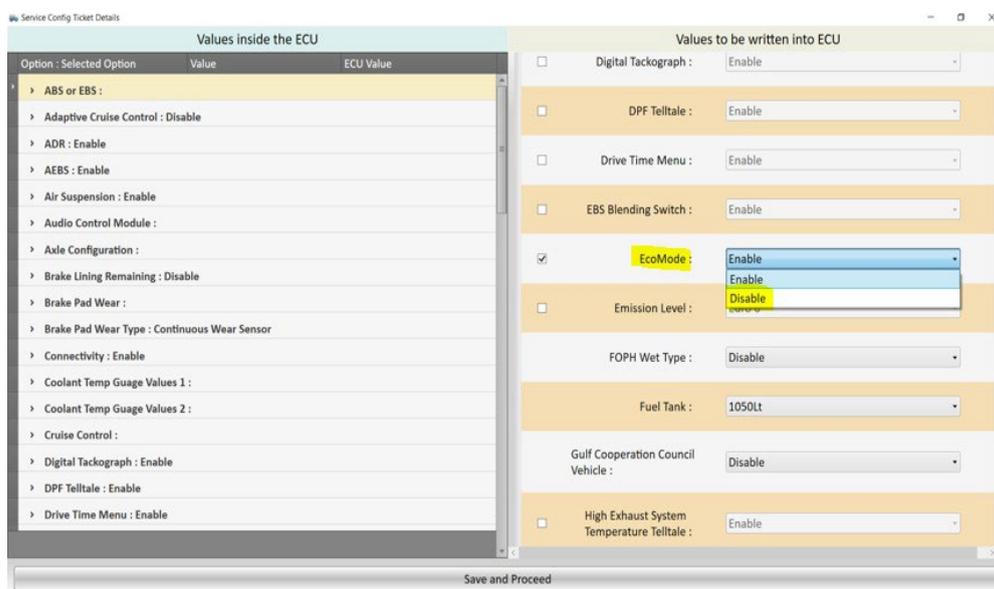
- Ensuite, le **paramètre EcoMode** doit être vérifié et sélectionné comme « **désactiver** ».
- Ces étapes doivent être appliquées pour les véhicules énumérés ci-dessous.
