RÉFÉRENCE : R1-FSA202006

OBJET : REMPLACEMENT DES ECROUS ET VIS DES LAMES DE RESSORT

FSA202006 : Suspension arrière C2AS – Remplacement des boulons et écrous à œil de ressort Z

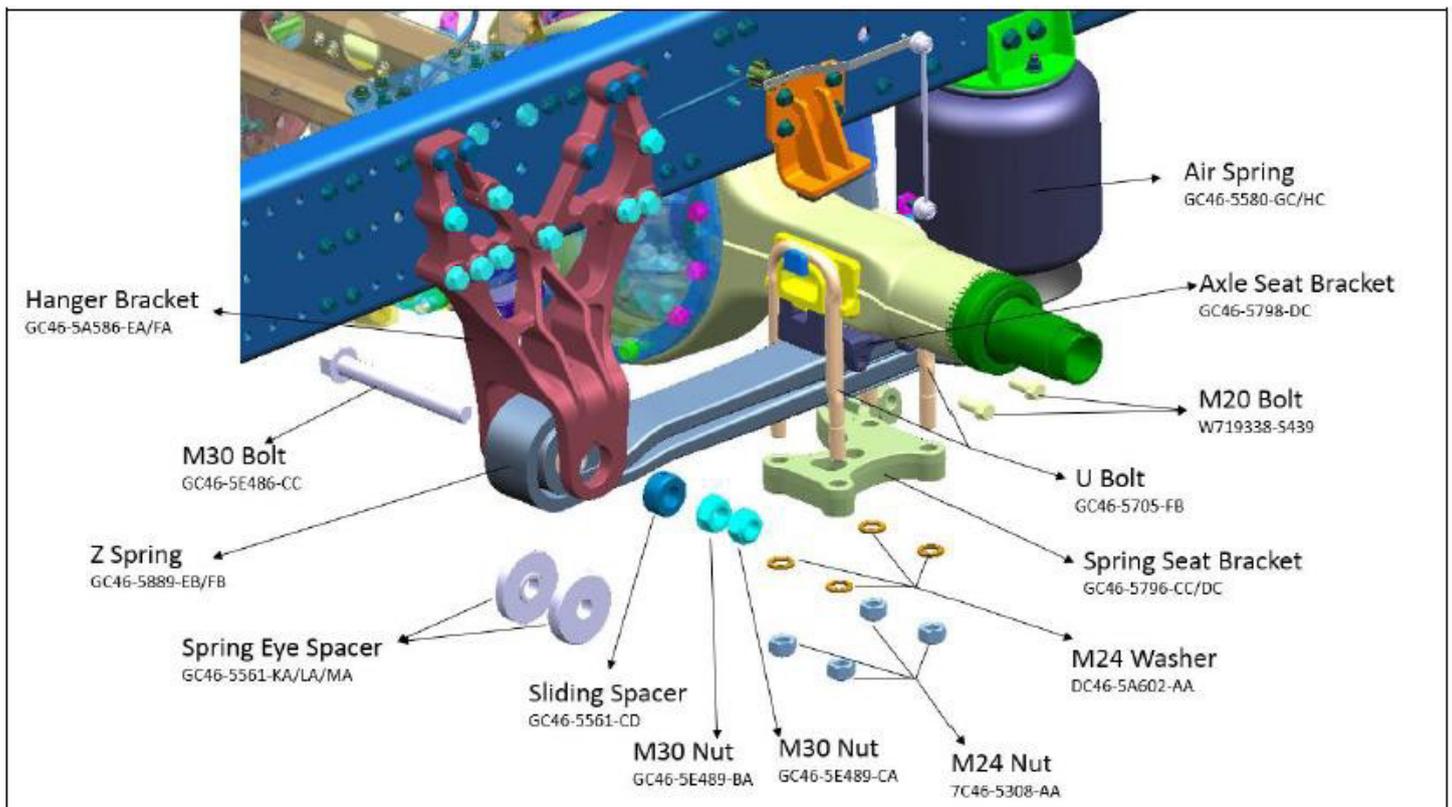
Remarque importante : Fixez la position de l'essieu à l'aide d'un outil de levage et prenez les précautions de sécurité requises avant de commencer à travailler.

*De nouveaux boulons et écrous doivent être utilisés à la place des pièces qui sont retirées du véhicule.

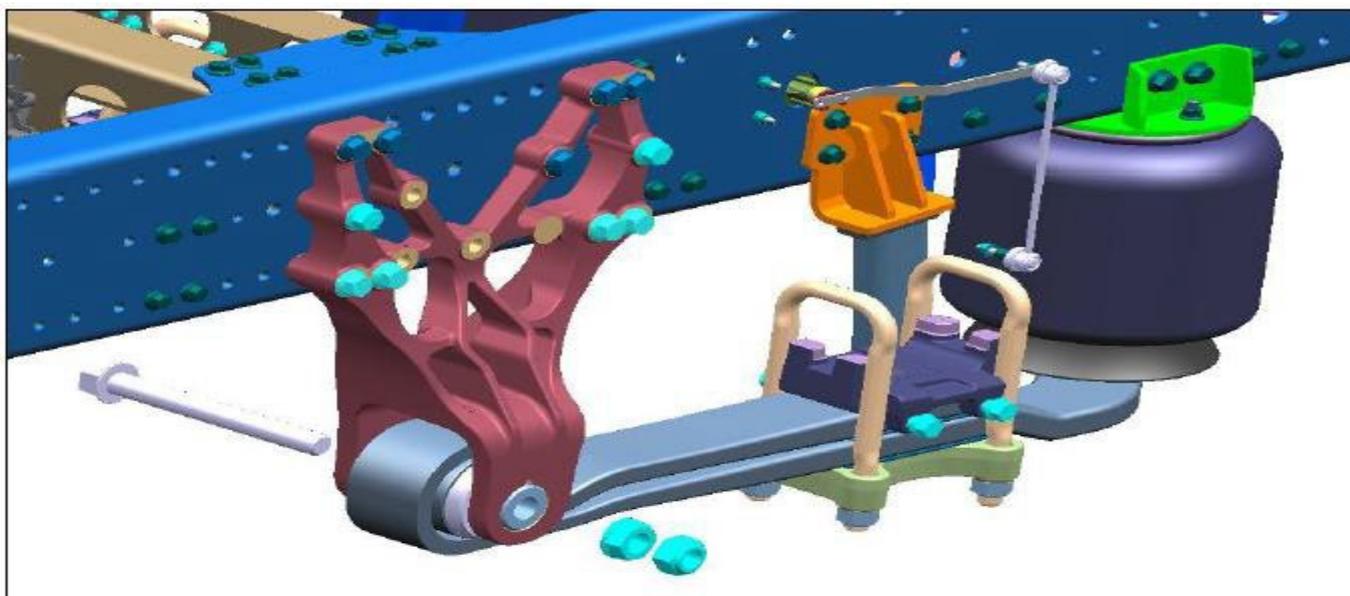
1.0. Desserrez et retirez le boulon et les écrous M30 comme indiqué ci-dessous

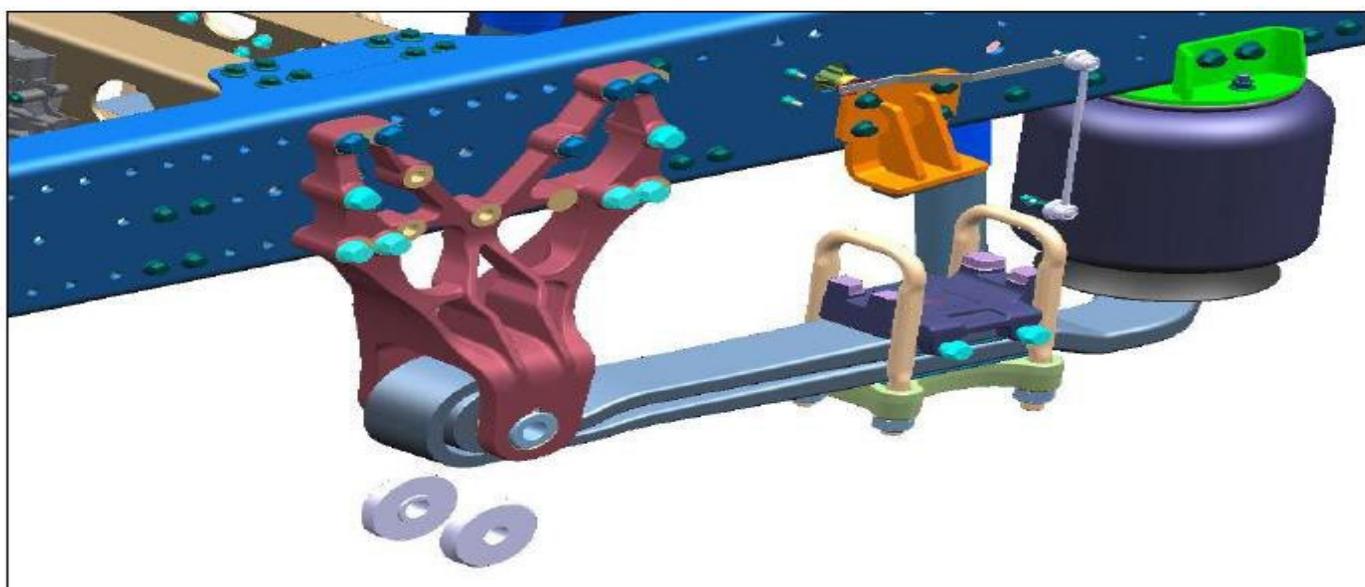
1.1. Retirez les entretoises à ressort comme indiqué ci-dessous.

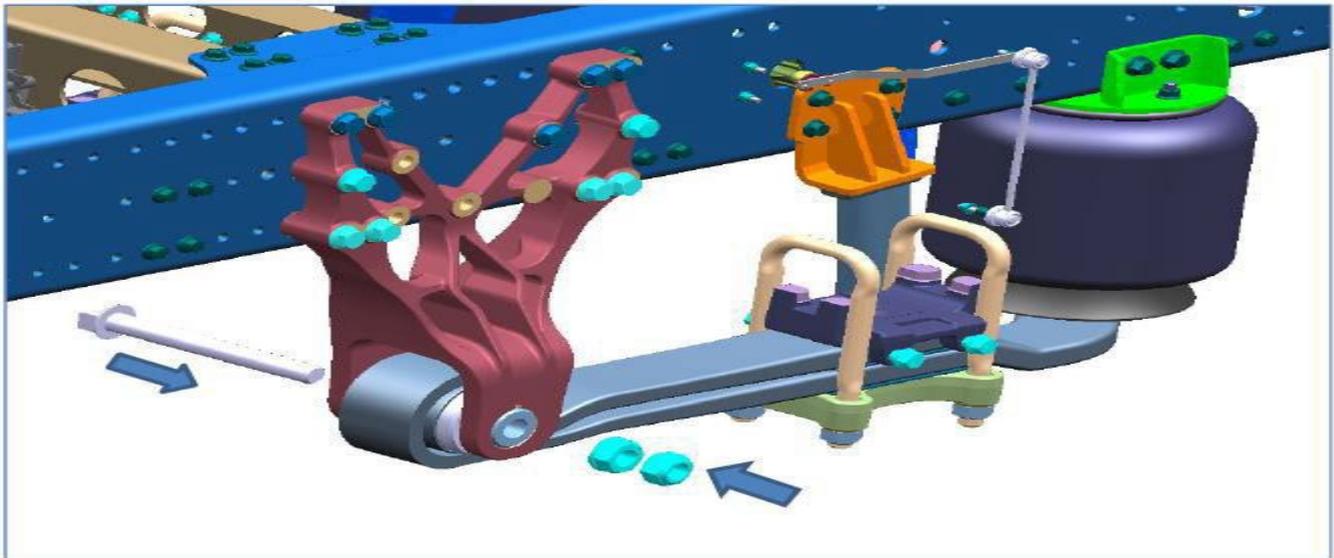
1.3. Serrez le boulon et les écrous M30 comme indiqué ci-dessous.

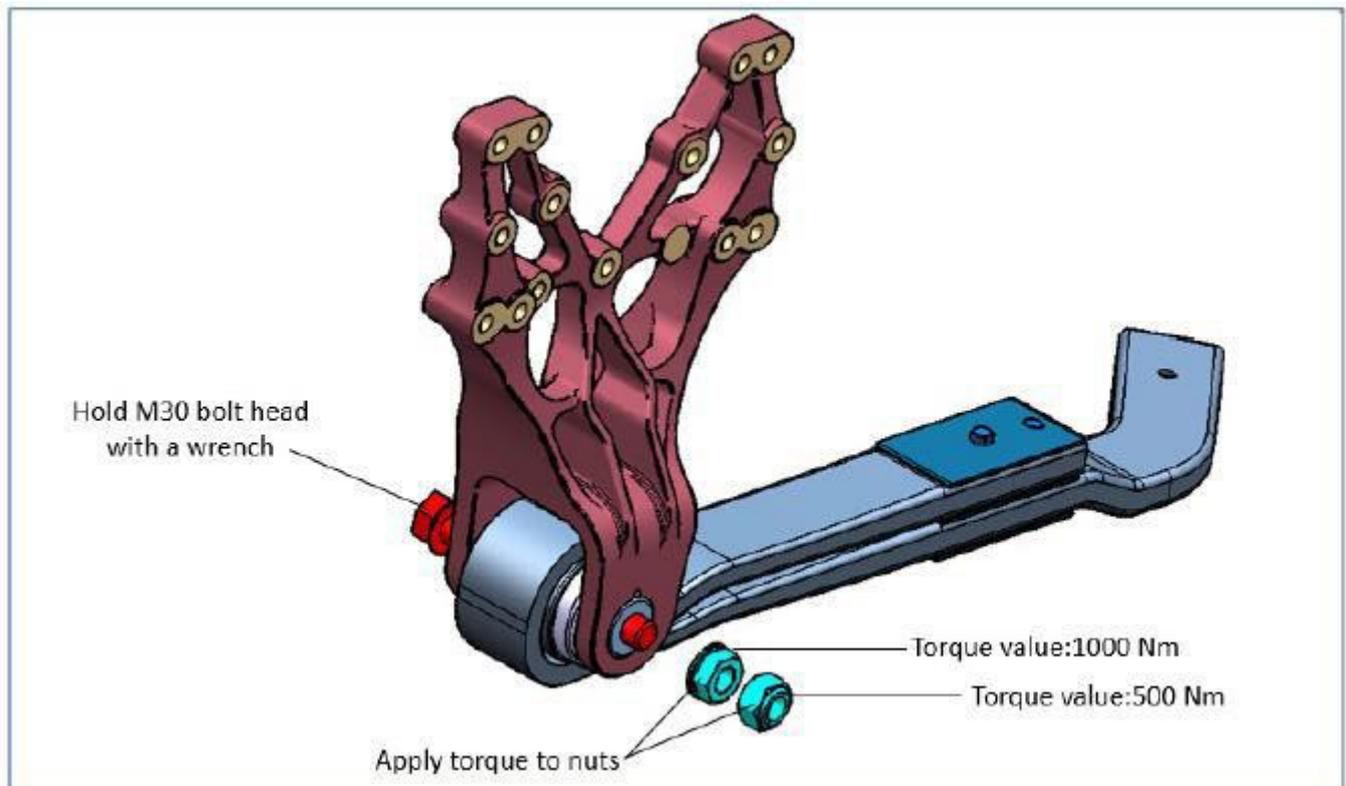
1.5. Tout en serrant la connexion, tenez la tête du boulon M30 et appliquez un couple sur les écrous. Les valeurs de couple sont de 1000 ± 75 Nm pour le premier écrou et de 500 ± 50 Nm pour le deuxième écrou, comme indiqué ci-dessous.
