PROCÉDURE DE SERVICE

RÉFÉRENCE : FSA 202406

OBJET : LE PASSE-CABLE DE L'ALTERNATEUR CAUSE UN PROBLEME THERMIQUE

TYPE DE FSA : NOTIFICATION AU CLIENT

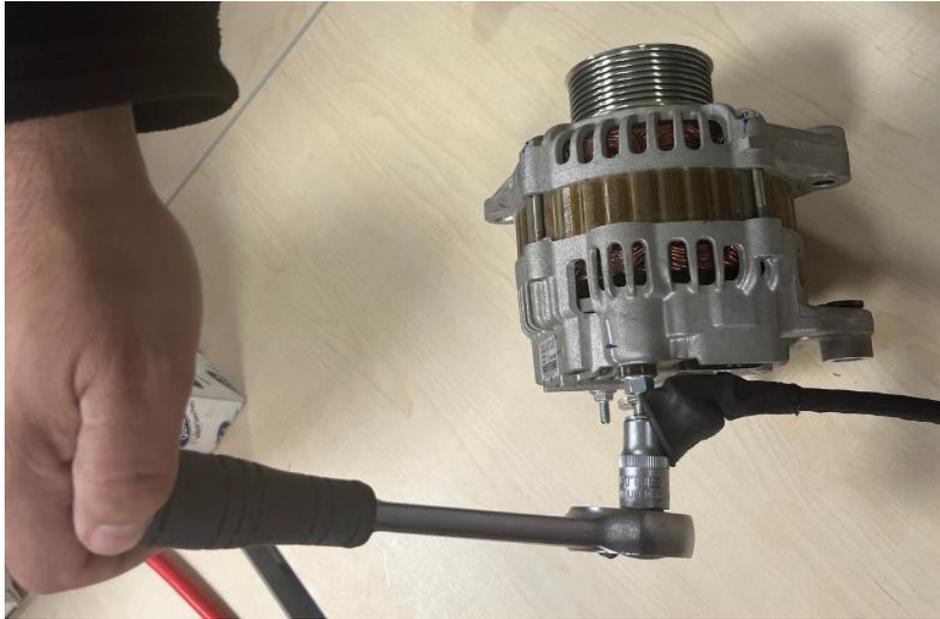
- 1) Tout d'abord, l'écrou de l'alternateur B+ est démonté à l'aide d'un outil dynamométrique.

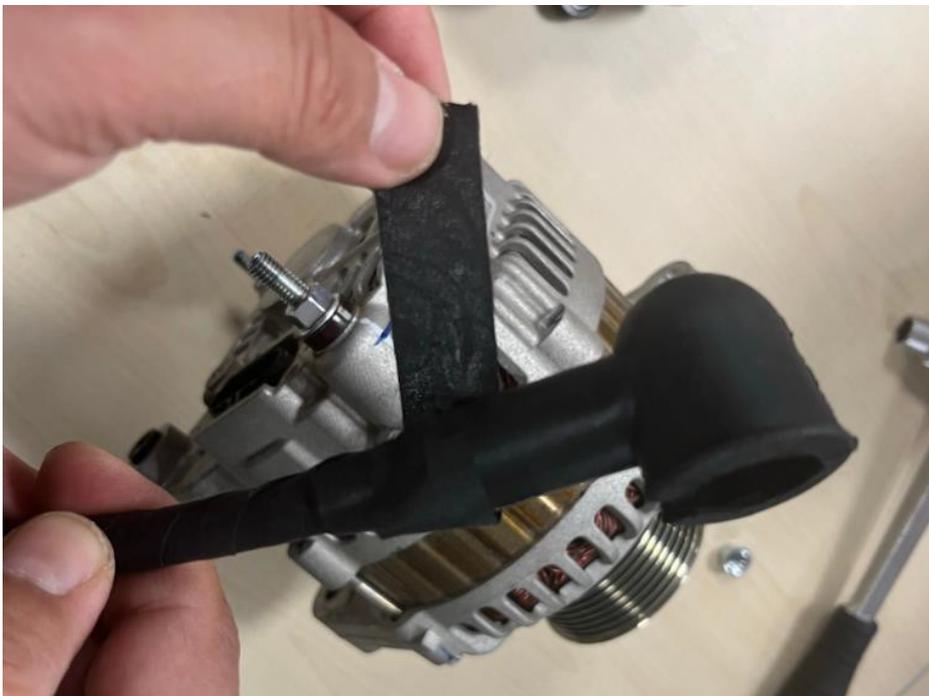
- 2) La partie où le ruban isolant du harnais entoure la partie caoutchouc est démontée.

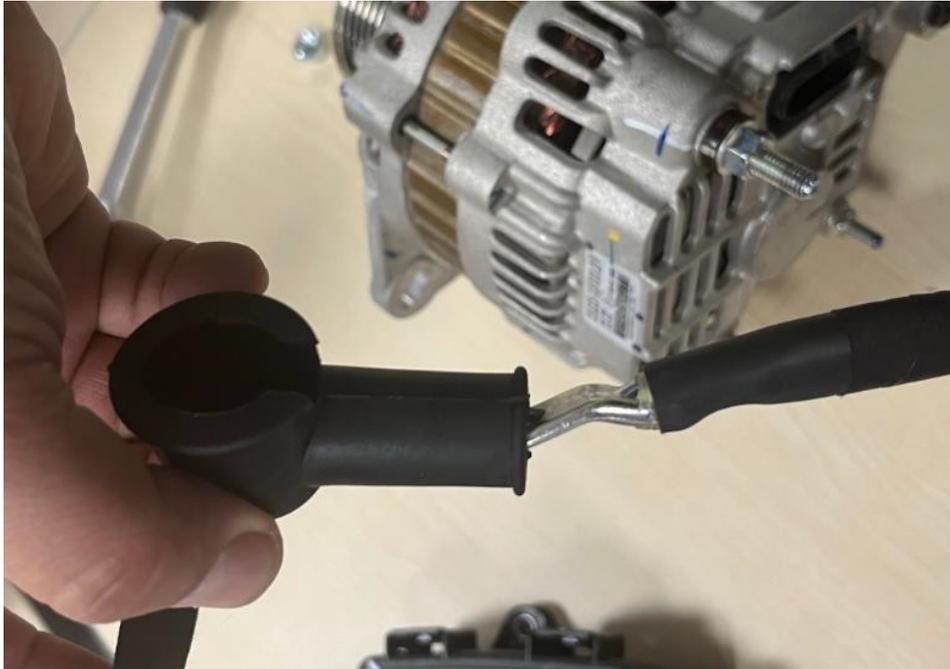
- 3) L'ancien passe cable est démonté et le nouveau capuchon avec la référence **RC46 10A375 AA** est assemblé.

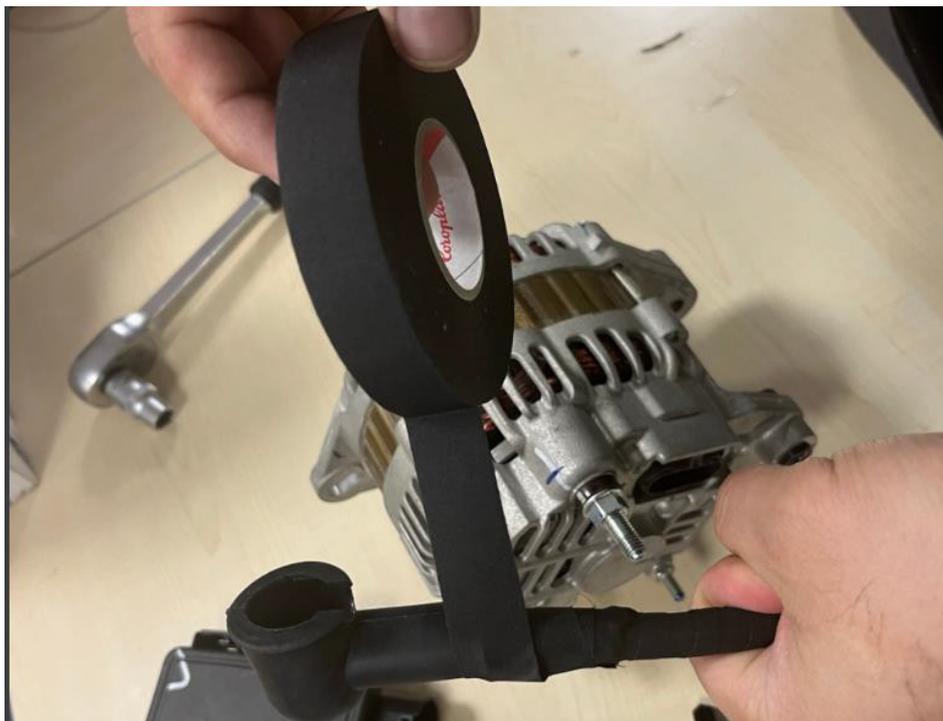
- 4) Le ruban de harnais, référence YC3T-14A099-FA, est enroulé autour du nouvel œillet de niveau.

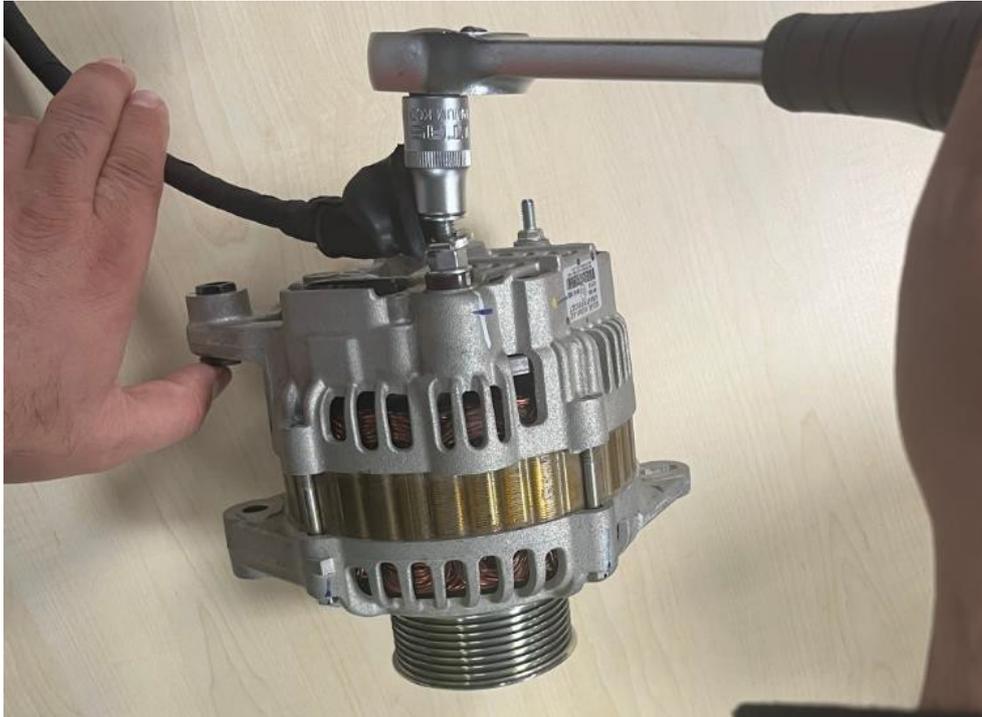
5) Enfin, le processus est complété par le serrage de l'écrou de l'alternateur B+ à **un couple** de 13,5 Nm.
