## PROCÉDURE DE SERVICE

RÉFÉRENCE : FSA202419

OBJET : MELANGE D'HUILE MOTEUR

L'huile moteur doit être changée en raison d'un problème de remplissage incorrect du type d'huile.

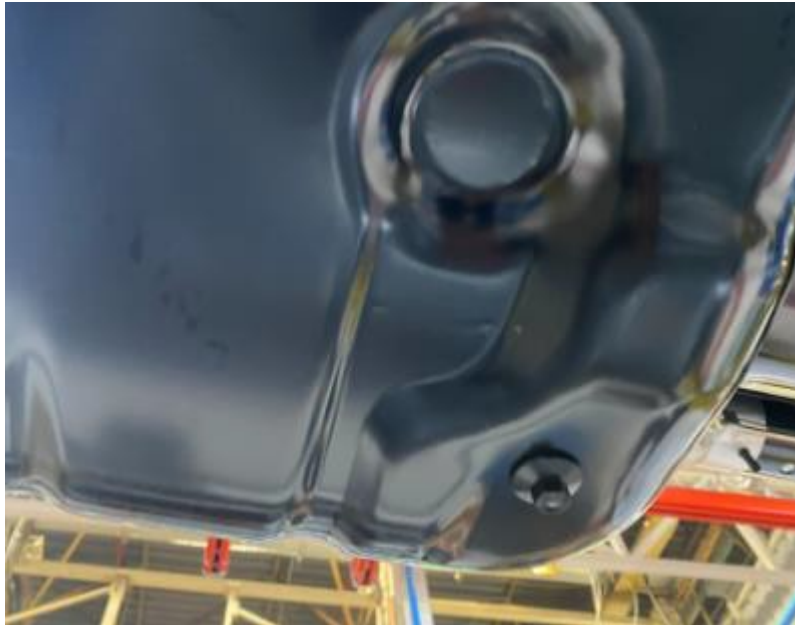
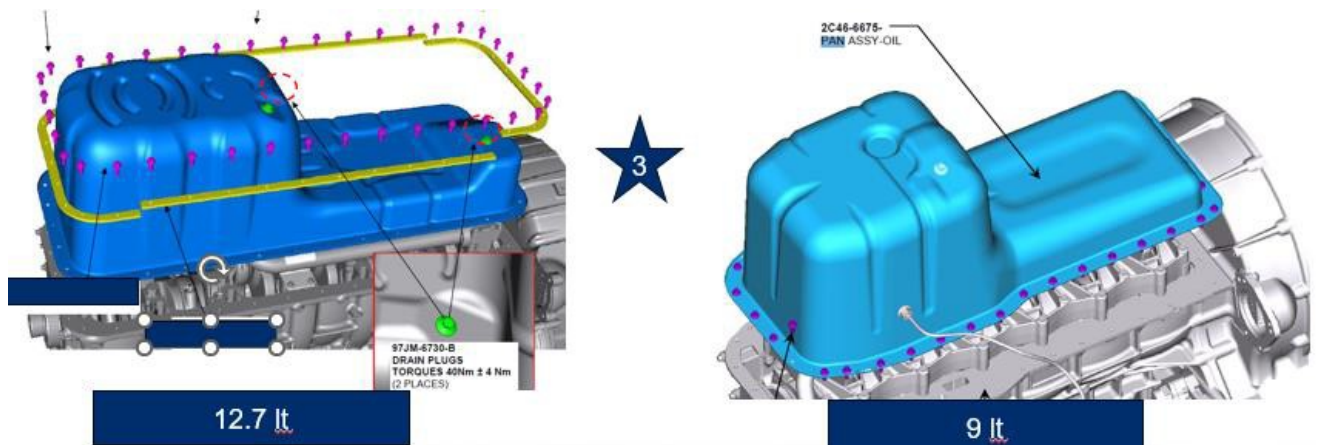
- Le bouchon de vidange du carter d'huile est retiré sous le canal et l'huile est vidangée dans une boîte séparée

- Une fois le processus de vidange d'huile terminé, les filtres à huile du véhicule sont retirés et l'huile restante doit continuer de s'écouler.

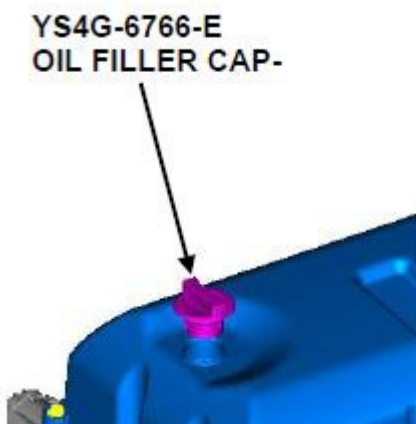
- Le bouchon de vidange du carter d'huile est serré. Valeur de couple **40+-4NM**
- Les nouveaux filtres à huile sont assemblés. Valeur de couple **(12,7 It 37,5+-3,8 NM ) - (9It 25NM+5NM)**
- **20 litres d'huile sont remplis dans le moteur à partir du couvercle de soupape, du bouchon de remplissage et le moteur tourne pendant 5 minutes au ralenti pour la circulation de l'huile.**

- Le véhicule est à l'arrêt. Le bouchon de vidange de l'huile de carter est retiré et l'huile est vidangée.
- Le bouchon de vidange de l'huile du carter est remonté. La valeur de couple de serrage est de **40+-4NM**.
- Le type et le volume d'huile requis sont remplis dans le véhicule.
- Après le processus de remplissage, les conduites d'huile sont vérifiées pour détecter les fuites.
